船舶事故調査報告書

事故種類	沈没
発生日時	令和3年10月19日 06時45分ごろ
発生場所	北海道せたな町上浦漁港南西方沖 小歌岬灯台から真方位287°630m付近 （概位 北緯42°13.5′ 東経139°48.5′）
事故の概要	漁船十五松丸は、被えい航中、沈没した。 十五松丸は、船長が溺死し、機関室船底外板等に破損を生じた。
事故調査の経過	令和3年10月20日、本事故の調査を担当する主管調査官（函館事務所）ほか1人の地方事故調査官を指名した。 原因関係者からの意見聴取は、本人が本事故で死亡したため行わなかった。
事実情報 船種船名、総トン数 船舶番号、船舶所有者等 L×B×D、船質 機関、出力、進水等	漁船 十五松丸、4.96トン HK3-87509（漁船登録番号）、個人所有 11.00m(Lr)×2.69m×0.75m、FRP ディーゼル機関、228.00kW、昭和55年6月5日 第202-9715号（船舶検査済票の番号）
乗組員等に関する情報	船長 75歳 一級小型船舶操縦士・特殊小型船舶操縦士・特定 免許登録日 昭和58年8月2日 免許証交付日 令和29年10月19日 （令和4年10月23日まで有効）
死傷者等	死亡 1人（船長）
損傷	機関室船底外板等に破損（全損）
気象・海象	気象：天気 曇り、風向 南、風力 5、視界 良好 海象：波高 約2m、水温 約19℃
事故の経過	本船は、船長が1人で乗り組み、低気圧の接近により海象が悪くなる前に、上浦漁港東方1海里付近のせたな町久遠漁港に避難する目的で、令和3年10月19日05時55分ごろ上浦漁港を出港した。 本船は、せたな町小歌岬南方沖に向けて南南東進を開始したところ、運航できなくなり、強風及び潮流により‘上浦漁港西方沖300m付近に設置された離岸堤’（以下「本件離岸堤」という。）付近に向けて圧流され始め、船長が投錨したものの錨が効かずに本件離岸堤の

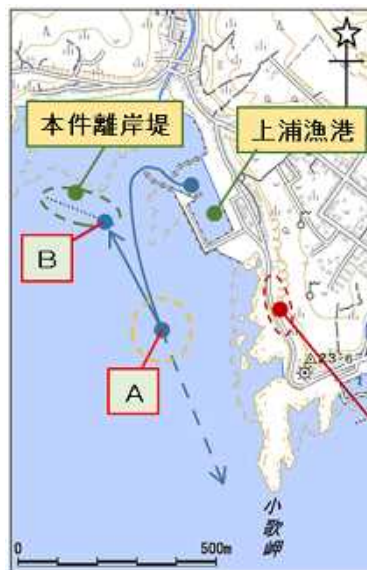
図1 本船の動静(イメージ)及び本件離岸堤ほか

A地点
何らかの要因による運航不能発生。

潮流及び強風等によりB地点に
向けて圧流中、船長が投錨した。

B地点
本船の船尾が、本件離岸堤付近の
水面下の波消しブロックに乗揚げ。

僚船の船長が町道を走行中、本件
離岸堤付近に停船する本船を目撃
