船舶事故調査報告書

事故種類	衝突
発生日時	令和3年9月22日 06時45分ごろ
発生場所	北海道佐呂間町富 ^{とつぶし} 富士漁港北方沖（北海道サロマ湖南部） 富 ^{とつぶし} 富士港北防波堤灯台から真方位355° 1,600m付近 （概位 北緯44° 06.8′ 東経143° 48.4′）
事故の概要	漁船第三十八 ^{しんとう} 新東丸は、南進中、また、漁船第五十八 ^{かづよし} 一吉丸は、西進中、両船が衝突した。 第三十八新東丸は、甲板員1人が負傷し、左舷中央部外板が圧壊し、また、第五十八一吉丸は、船長及び甲板員2人が負傷し、バルバスバウに凹損を生じた。
事故調査の経過	令和3年9月27日、本事故の調査を担当する主管調査官（函館事務所）ほか1人の地方事故調査官を指名した。 原因関係者から意見聴取を行った。
事実情報 船種船名、総トン数 船舶番号、船舶所有者等 L×B×D、船質 機関、出力、進水等	A 漁船 第三十八新東丸、4.6トン HK3-123044（漁船登録番号）、一般社団法人北海道漁船リース 12.07m（Lr）×3.03m×0.89m、FRP ディーゼル機関、330kW（動力漁船登録票による）、平成10年3月10日 B 漁船 第五十八一吉丸、3.9トン HK3-129129（漁船登録番号）、個人所有 12.07m（Lr）×3.03m×0.89m、FRP ディーゼル機関、282kW（動力漁船登録票による）、平成23年3月
乗組員等に関する情報	A 船長A 30歳 一級小型船舶操縦士 免許登録日 令和2年4月30日 免許証交付日 令和2年4月30日 （令和7年4月29日まで有効） B 船長B 57歳 一級小型船舶操縦士・特殊小型船舶操縦士・特定 免許登録日 昭和60年1月11日

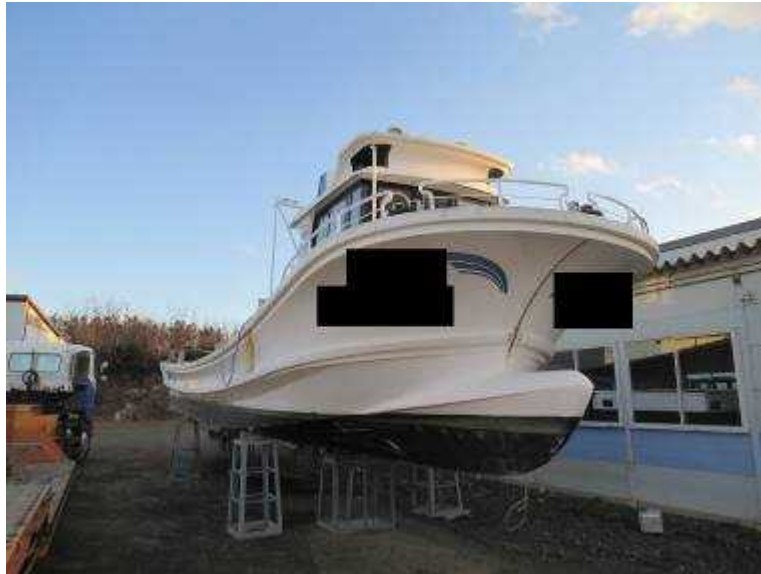
写真2 A船の損傷状況

免許証交付日 令和3年2月15日 (令和8年4月16日まで有効)
死傷者等	A 軽傷 1人(甲板員) B 軽傷 3人(船長B及び甲板員2人)
損傷	A 左舷中央部外板が圧壊(全損) B バルバスバウに凹損
気象・海象	気象:天気 曇り、風向 南南西、風力 4、視界 良好 海象:海上 平穏、潮汐 下げ潮の中央期、海面水温 約15～18℃ 日出時刻:05時11分ごろ
事故の経過	<p>A船は、船首船橋型の漁船で、船長A及び甲板員1人(以下「甲板員A」という。)が乗り組み、‘サロマ湖のほたて貝養殖施設’(以下「のし」という。)で、耳吊りと呼称される、稚貝の付いた綱をのしにぶら下げる作業を行う目的で、令和3年9月22日03時45分ごろ富武士漁港を出港した。</p> <p>A船は、のしと富武士漁港との行き来をしながら操業を続け、稚貝の揚収を終えて同漁港での陸上作業を行う目的で、06時40分ごろ、船長Aが操舵室の舵輪付近に立った姿勢で手動操舵により操船に、甲板員Aが左舷中央部で陸上作業の準備にそれぞれ当たり、同漁港に向けて航行を開始した。(図1参照)</p> <div style="text-align: center;">

船長Aは、このままでは操舵室及び左舷中央部にB船が直撃すると思い、少しでも衝突する位置が船尾方となるよう主機を増速したところ、06時45分ごろ、A船の左舷中央部とB船の船首部とが衝突した。

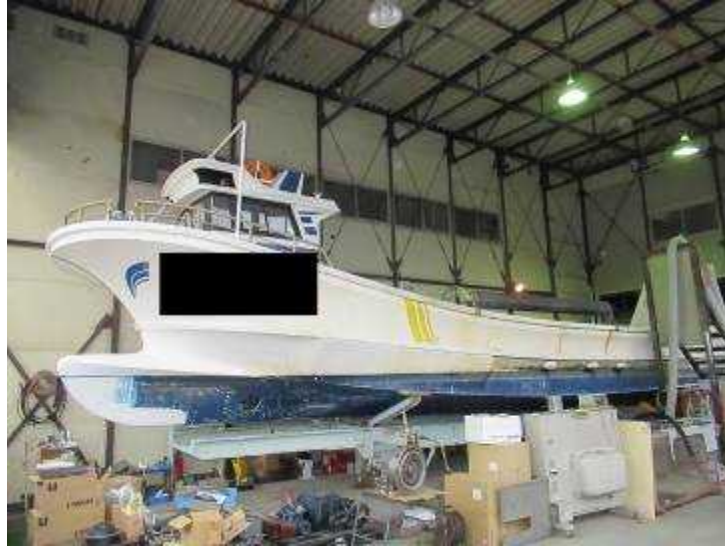
写真4 船長Bが操船に当たっていた場所

B船は、のしと富武士漁港との行き来をしながら操業を続け、06時40分ごろ同漁港北東方ののしで稚貝を降ろした後、同漁港北西方ののしに移動して稚貝を揚収する目的で、船長Bが‘操舵室の左舷後方に設置された操船リモコン’（以下「外舵」という。）付近に立った姿勢で手動操舵により操船に当たり、甲板員B₁及び甲板員B₂が後部甲板で休息をし、小通路と大通路を横断して同漁港北西方ののしに向かう航行を開始した。（図2参照）
