船舶事故調査報告書

令和4年7月27日
 運輸安全委員会（海事専門部会）議決
 委 員 佐藤 雄 二（部会長）
 委 員 田 村 兼 吉
 委 員 岡 本 満喜子

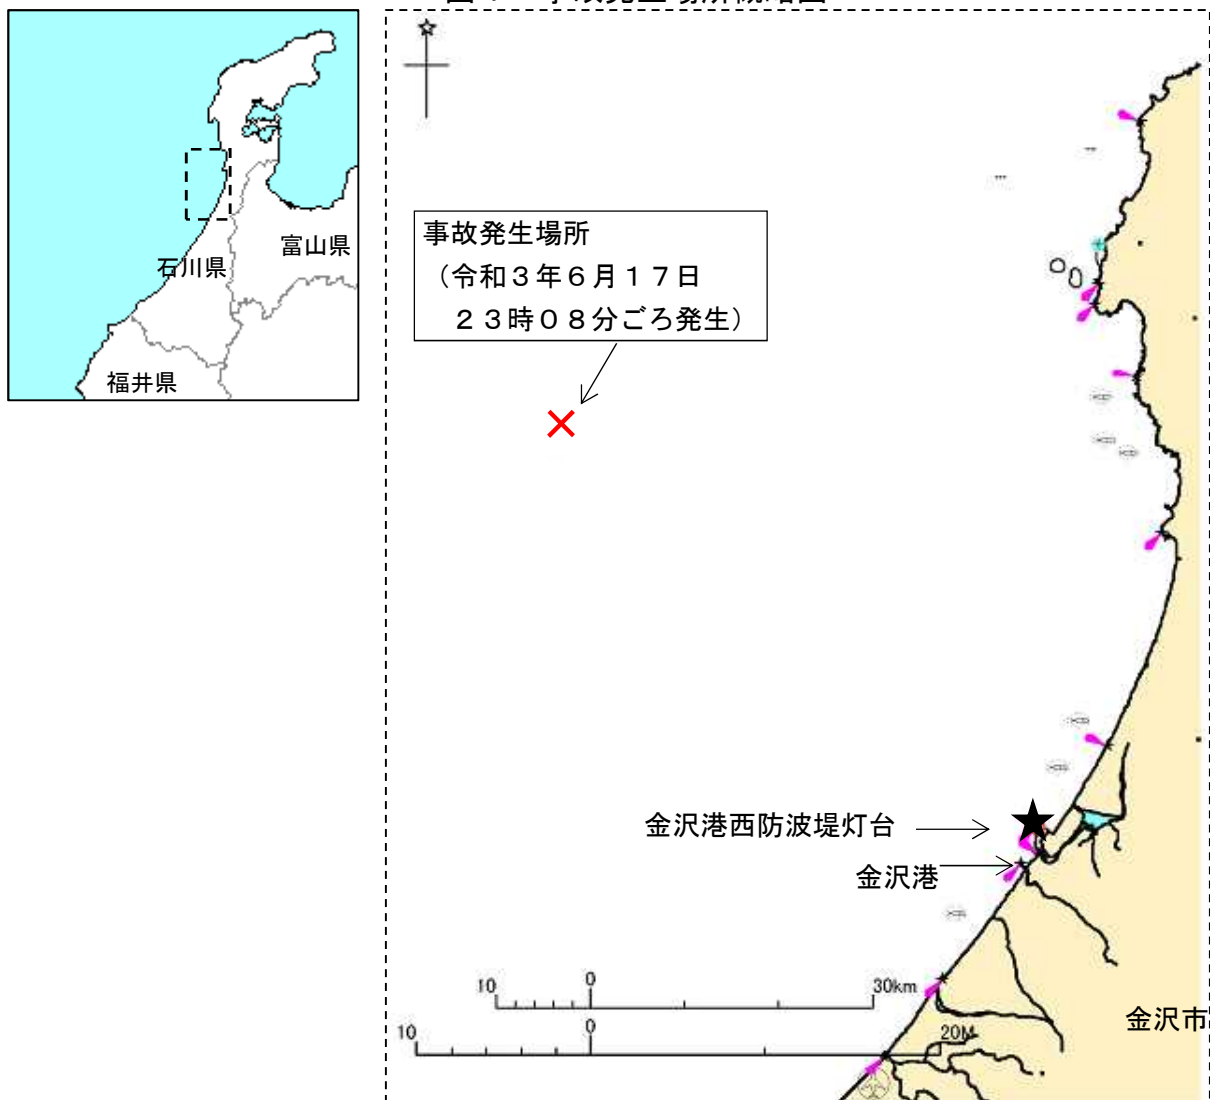
図1 事故発生場所概略図

事故種類	乗組員行方不明
発生日時	令和3年6月17日 23時08分ごろ
発生場所	石川県金沢港北西方沖 金沢港西防波堤灯台から真方位311°36.1海里（M）付近 （概位 北緯37°02.0′ 東経136°01.7′）
事故の概要	漁船第七重福丸 ^{じゅうふく} は、底びき網漁の投網作業中、乗組員1人が落水し、行方不明となった。
事故調査の経過	令和3年6月22日、主管調査官（神戸事務所）ほか1人の地方事故調査官を指名した。 原因関係者から意見聴取を行った。
事実情報 船種船名、総トン数 船舶番号、船舶所有者等 L×B×D、船質 機関、出力、進水等	漁船 第七重福丸、14トン IK2-5707（漁船登録番号）、株式会社重福（A社） 18.31m（Lr）×4.22m×1.49m、FRP ディーゼル機関、610kW、平成17年8月9日 第244-21552号（船舶検査済票の番号）
乗組員等に関する情報	船長 48歳 一級小型船舶操縦士・特殊小型船舶操縦士・特定 免許登録日 平成9年8月27日 免許証交付日 平成29年7月31日 （令和4年8月26日まで有効） 甲板員A 38歳
死傷者等	行方不明 1人（甲板員A）
損傷	プロペラ軸に曲損
気象・海象	気象：天気 曇り、風向 東、風力 1、視界 良好 海象：波高 約0.5m、水温 約20℃
事故の経過	本船は、船長、甲板員A、機関員1人（以下「機関員A」という。）及び漁労作業員1人が乗り組み、令和3年6月17日20時20分ごろ、小型機船底びき網漁の操業を行う目的で金沢港水産ふ頭前の船だまり（以下「本船係留所」という。）を出航した。 船長は、操舵室において単独で操船に当たり、22時50分ごろ、金沢港北西方約35M沖の漁場に到着したため、ベルを鳴らして船内で休憩していた乗組員に操業スタンバイを指示した。
