## 船舶事故調査報告書

令和4年7月27日  
 運輸安全委員会（海事専門部会）議決  
 委員 佐藤 雄二（部会長）  
 委員 田村 兼吉  
 委員 岡本 満喜子

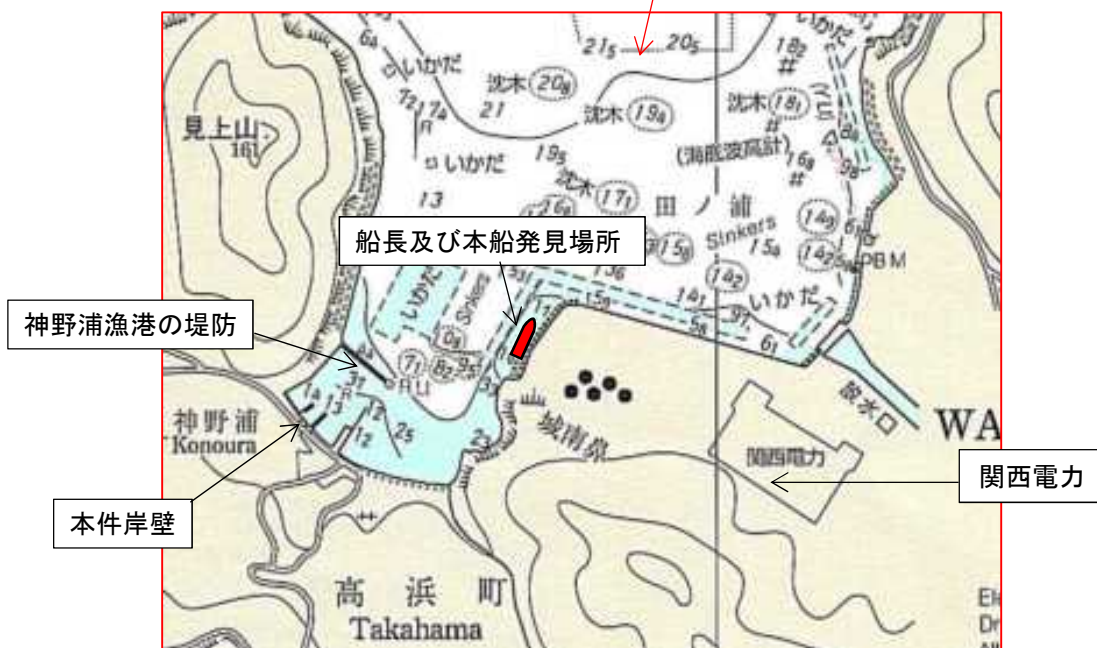
写真1 本船

<p>認して近づいたところ、本船が無人の状態です船首を北方に向けて消波ブロックに乗り揚げており、船外機がチルトアップされてプロペラにたこかご漁の漁具が絡んでいる状態を認め、16時50分ごろ所属漁協の担当者に本船が無人の状態です乗り揚げています旨を連絡した。</p> <p>所属漁協の担当者が17時05分ごろに本事故の発生を118番通報した後、海上保安官、消防署員及び所属漁協の組合員により、本件海域で捜索が開始されたものの、船長は発見に至らず、20時00分ごろ捜索は中断された。</p> <p>29日08時00分ごろ、海上では海上保安庁（巡視船艇2隻、航空機1機）、警察（警察艇1隻、航空機1機）、及び所属漁協（漁船4隻）、並びに、陸上では警察、消防等による捜索が再開され、船長は、08時45分ごろ、消波ブロックに乗り揚げたままの本船付近において巡視艇の潜水士により発見され、死亡が確認された。</p> <p>船長は、病院に搬送後、医師により、溺水の吸引に基づく窒息により短時間で死亡に至り、死亡推定時刻が28日15時00分ごろと検案された。</p> <p>本船は陸揚げされ、後日、廃船処理された。</p> <p>（付図1 事故発生場所概略図、写真1 本船、写真2 たこかご漁の漁具、写真3 本件海域付近 参照）</p>
<p>その他の事項</p>	<p>(1) 船長について</p> <p>① 発見されたときの服装は、紺色の上下カッパ、カッパの下に黒色ベスト、長靴、ゴム手袋、ネックウォーマーを着用し、救命胴衣を着用しておらず、また、携帯電話を所持していなかった。</p> <p>② 船長の家族によれば、救命胴衣については、過去に着用していないときもあり、未着用だった可能性が高く、また、携帯電話については発見されておらず、ふだんから携帯電話を服のポケットに入れて携行していたので、落水時に水没した可能性があるとのことであった。</p> <p>③ 船長は、内浦湾において、たこかご漁及び箱眼鏡で海底をのぞき込み、先端に金具を設置した道具を使用して貝、なまこ等を採取する等の採介藻漁業<small>さいかいそう</small>の経験が約40年あり、ふだん週に2～3日の頻度で本件岸壁から1人で出漁して16時00分ごろには帰宅し、足腰も丈夫で体調不良や変わった様子もなかった。</p> <p>(2) 本船及びたこかご漁について</p> <p>① 本船は、和船型で海面から舷縁までの高さが約0.4m、甲板から舷縁までの高さが約0.3m、甲板から船尾部物入れ上面までの高さが約0.2mであり、船外機をチルトアップすると、径が約0.2mのプロペラが船尾方に位置し、舷縁上部に手すり等</p>

の設備及び落水した際に船内に乗り込む設備がなかった。(図1参照)

本船は、和船型であり、船外機をチルトアップするとプロペラが船尾方に位置することから、船長がプロペラに絡んだ漁具を外す際、船外に身を乗り出す状態となり、落水したのち、短時間で溺死したのと考えられる。
