船舶事故調査報告書

船種 船名 貨物船 MISSY ENTERPRISE

事故種類 衝突（灯浮標）

発生日時 令和2年10月20日 09時07分ごろ

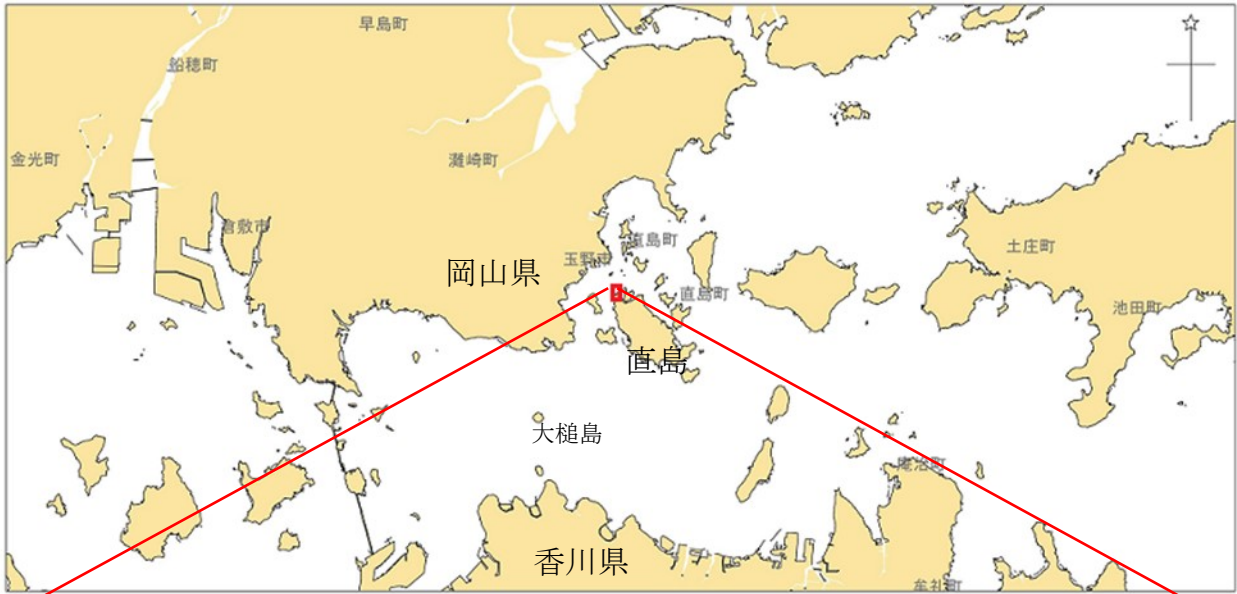
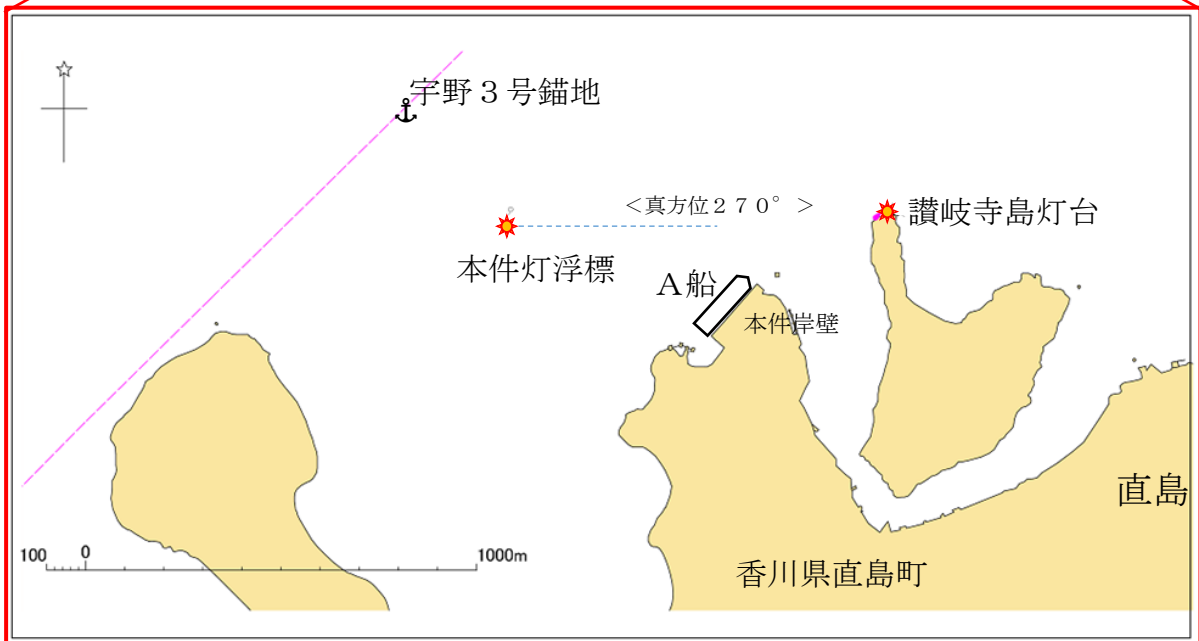
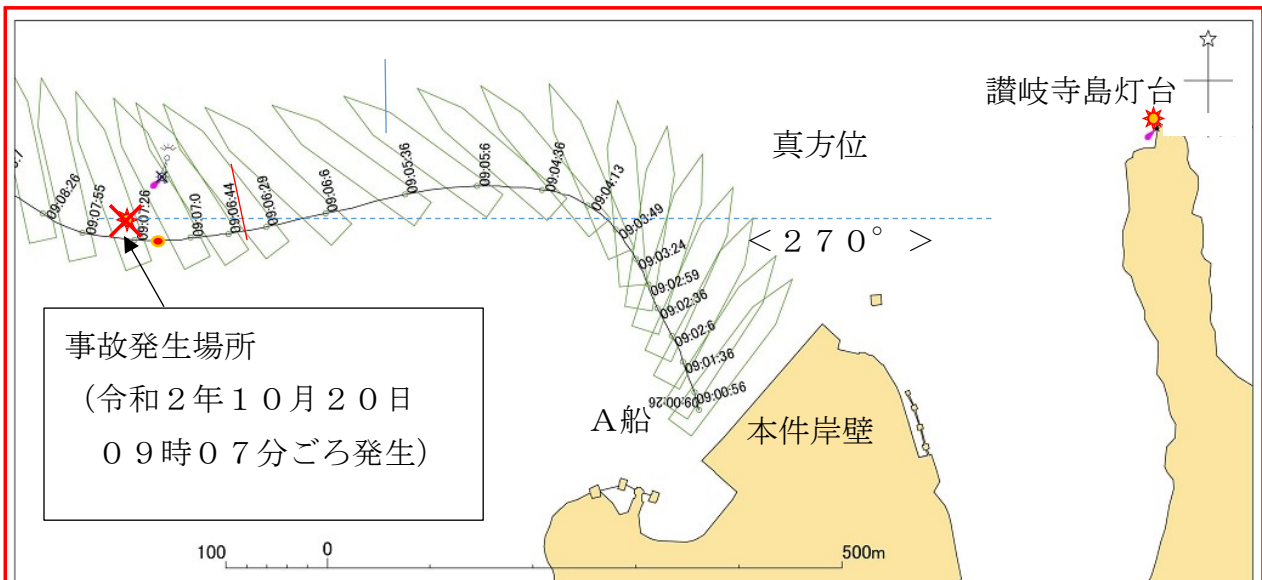
付図 1 - 1 事故発生場所概略図

貨物船MISSY ENTERPRISEは、船長ほか20人（全員中華人民共和国籍）が乗り組み、水先人が水先を行い、離岸作業中、令和2年10月20日09時07分ごろ直島北西方灯浮標に衝突した。

kn の潮流がある状況下、直島ふ頭岸壁を離岸後、水先人が船橋の中央に立ち、左舷側から直島北西方灯浮標を真西に見るまで北進し、航過しないまま、左回頭を行ったため、南西流の潮流を右舷真横から受けて圧流される態勢となり、船首が北西方に向いた態勢で前進しながら船体が急速に直島北西方灯浮標に向けて接近し続け、MISSY ENTERPRISE の左舷中央部外板が直島北西方灯浮標に衝突したものと考えられる。

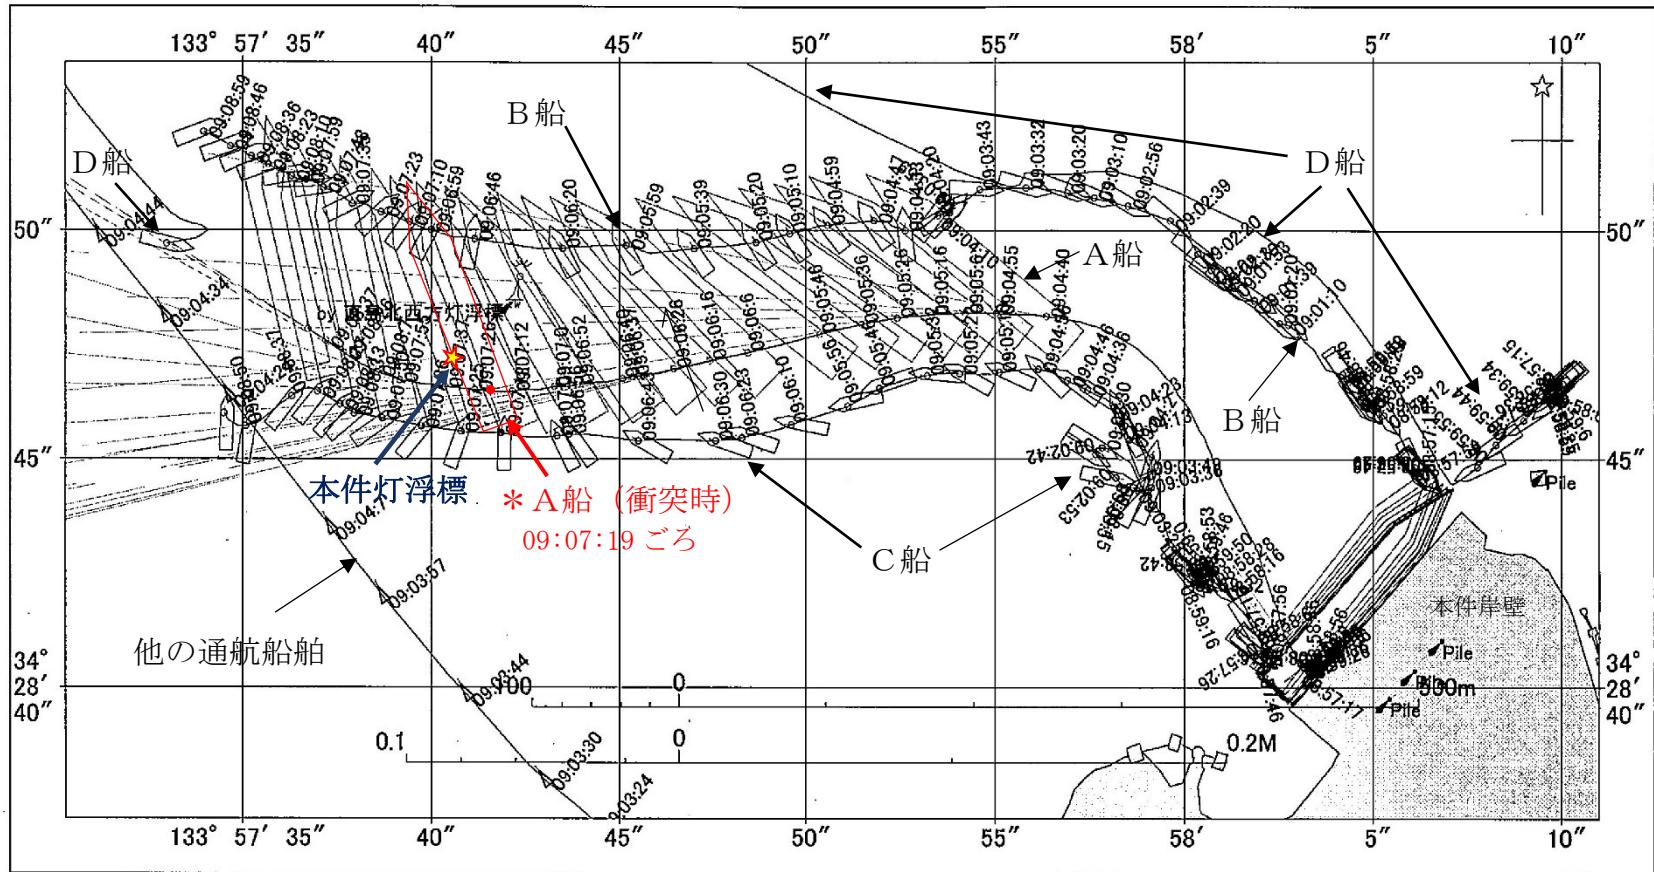
付図1-2 AIS記録(10秒)

水先人が、MISSY ENTERPRISE が圧流される状況に気付くのが遅れたのは、本事故当日、MISSY ENTERPRISE が直島ふ頭岸壁を離岸後、西～南西流の潮流により船尾方向に下がると予想していたが、船橋から見える陸上施設的位置が変わらず、パイロットサポーターに表示された船体の真針路のベクトルからも船体の前後移動もあまり感じられなかったことから、潮流の影響がないと思ったものと考えられる。

- (1) 水先に先立って、対象港等における過去の事故例に基づく再発防止対策等を参照し、その内容を踏まえた操船を行うこと。
(海上保安本部の潮流観測結果を勘案し、西流時（荒神島の西方約600mの流向）においては、過去の再発防止対策のとおり、直島北西方灯浮標東北東海域に近づくことがないようにすること。）
特に長期間水先をしなかったふ頭・岸壁等の離着棧については、必ず、再発防止対策及び内海諸港着離岸参考図を参照して実際の操船に反映すること。
- (2) 安全対策として本件水先人会が指定した直島ふ頭出港専用のPICを使用すること。
- (3) PPUに表示される諸データは、数秒単位程度の時間のずれを生じるなど、過去の情報であることを再度認識し、過度にPPUに頼った操船をしないこと。
- (4) 潮流に関する情報を収集のうえ精査分析し、船長に提供すべき潮流情報をPICに記載すること。
- (5) 潮汐表記載の潮汐・潮流の精度及び備讃瀬戸周辺海域における潮流の特性を踏まえた操船計画を立案・実行すること。
