船舶事故調査報告書

事故種類	乗揚
発生日時	令和4年1月1日 18時35分ごろ
発生場所	長崎県五島市黒島北方沖 富江港灯台から真方位112° 3.1海里（M）付近 （概位 北緯32° 36.4′ 東経128° 50.2′）
事故の概要	漁船Sea hunterは、北北東進中、平瀬に乗り揚げた。 Sea hunter は、船底外板の破口等を生じた。
事故調査の経過	令和4年1月4日、本事故の調査を担当する主管調査官（長崎事務所）ほか1人の地方事故調査官を指名した。 原因関係者から意見聴取を行った。
事実情報 船種船名、総トン数 船舶番号、船舶所有者等 L×B×D、船質 機関、出力、進水等	漁船 Sea hunter、0.7トン NS3-603964（漁船登録番号）、個人所有 6.39m（Lr）×1.80m×0.65m、FRP ガソリン機関（船外機）2基、42.70kW（合計）、平成3年 12月 第292-35352号（船舶検査済票の番号）
乗組員等に関する情報	船長 71歳 二級小型船舶操縦士・特殊小型船舶操縦士・特定 免許登録日 平成13年4月9日 免許証交付日 令和3年1月26日 （令和8年4月8日まで有効）
死傷者等	なし
損傷	船底外板に破口を伴う擦過傷、船外機のプロペラ翼に曲損、船外機に濡損等
気象・海象	気象：天気 晴れ、風向 西北西、風力 1～2、視界 良好 海象：海上 平穏、潮汐 高潮時 日没時刻：17時30分ごろ 常用薄明終了時刻：17時57分ごろ
事故の経過	本船は、船長が1人で乗り組み、令和4年1月1日09時00分ごろ五島市大宰地区の係留地を出航し、黒島北西方沖の漁場で根魚の一本釣り漁を行った後、17時35分ごろ黒島北方沖の平瀬と称する水上岩の西側の漁場に移動し、いか釣り漁を始めた。

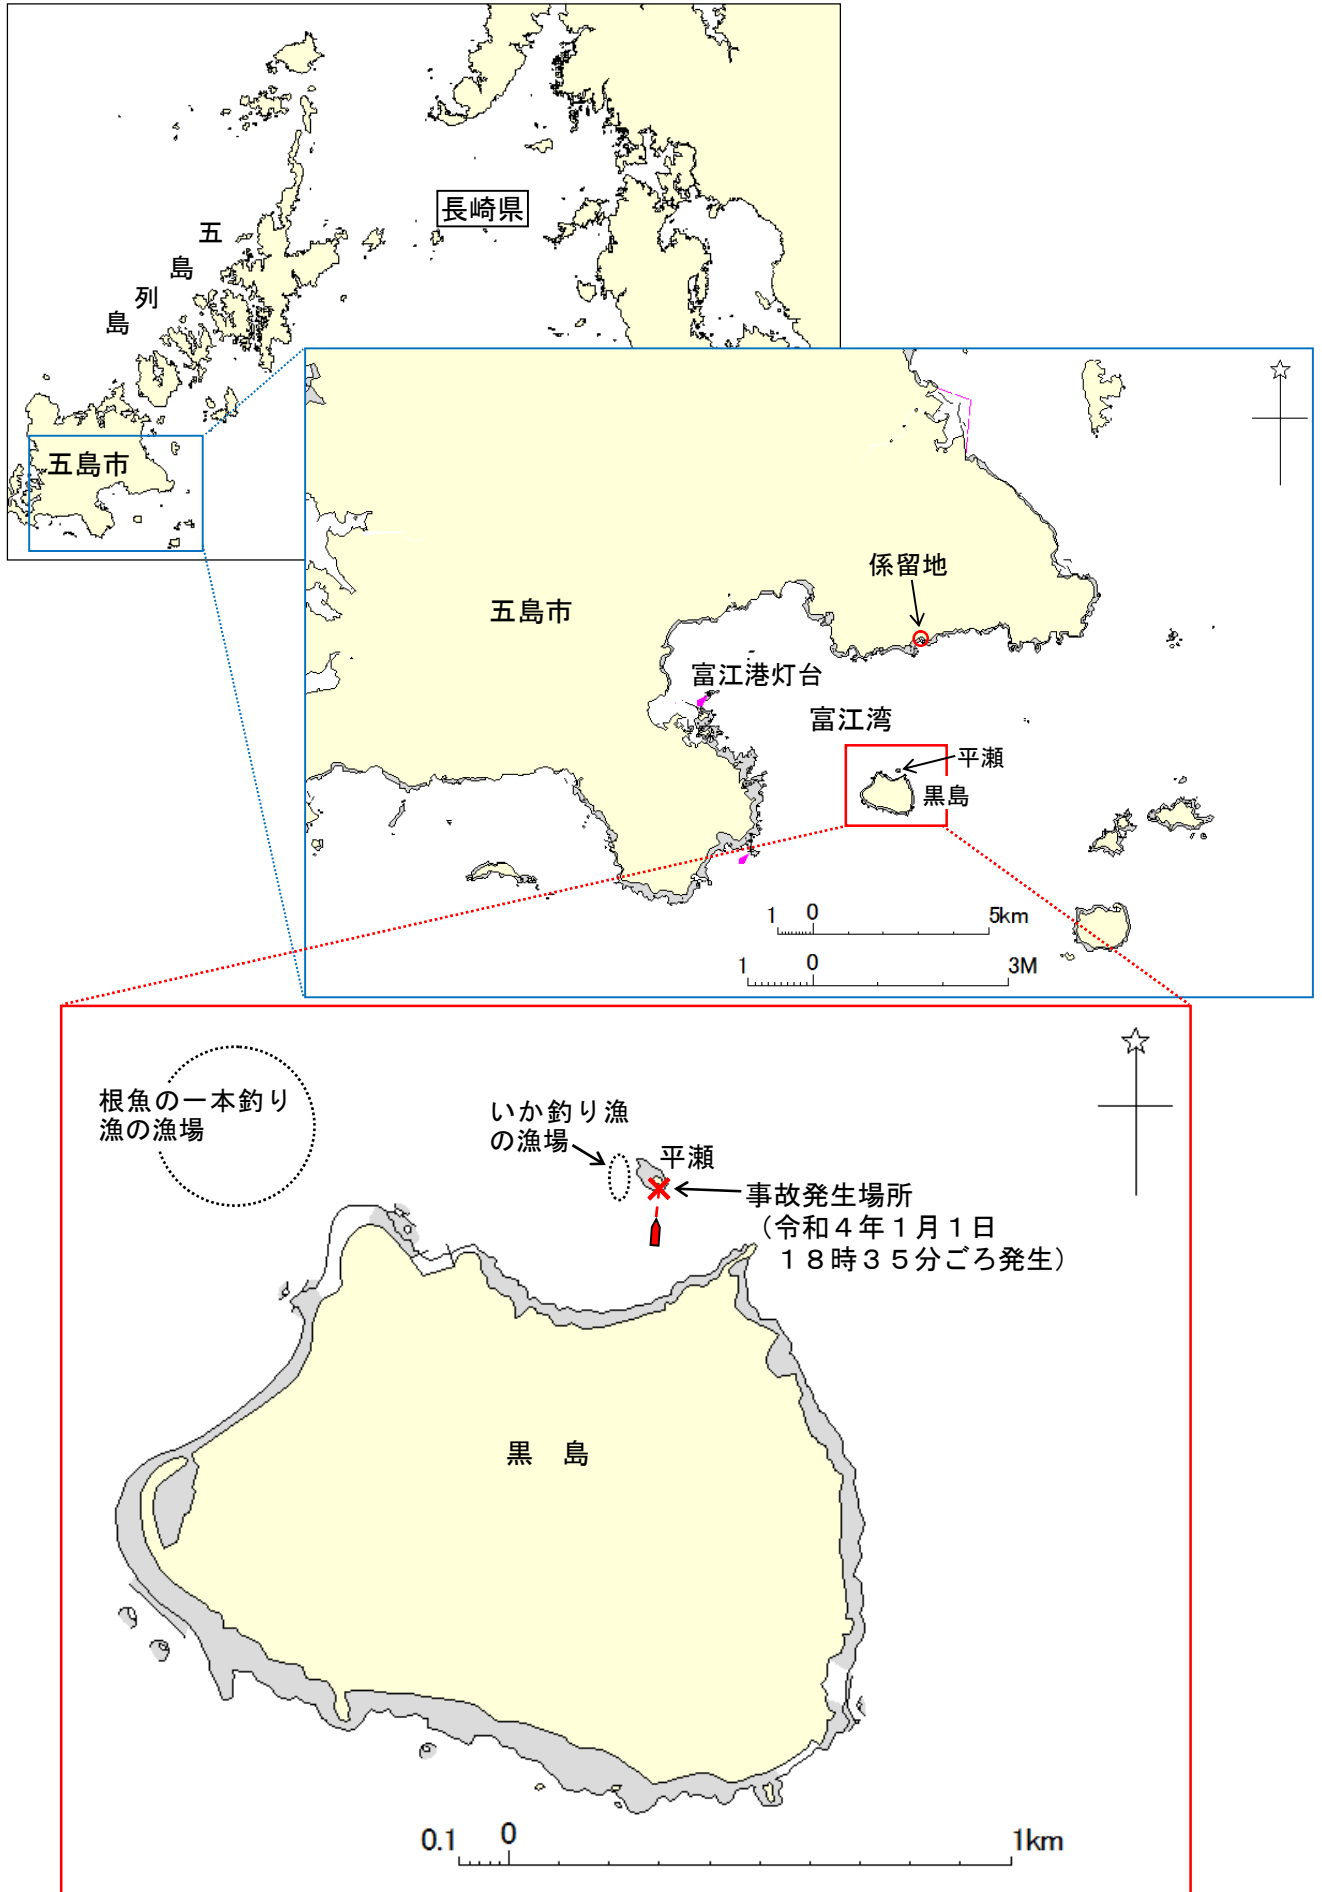
付図1 事故発生経過概略図

船長は、平瀬に接近し過ぎないように平瀬を目視で確認しながら、平瀬の西側20～30m付近を微速力前進で航行して操業を繰り返して、18時30分ごろ、周囲が暗くなり、平瀬を視認できなくなったので、操業をやめて帰航することとした。

船長は、漂泊して5分ほど後片付けを行った後、ふだんと同様に係留地の岸壁上に設置された白色の街灯（以下「本件街灯」という。）を船首目標とし、操縦スタンド後方の両舷に渡した板に腰を掛け、手動操舵で北北東進を開始した。

船長は、その後、約10ノットの対地速力に増速した18時35分ごろ、突然衝撃を感じ、機関操縦レバーを中立としたものの、本船が平瀬に乗り揚げて停止した。（写真1参照）

<p>西側に位置していると思っていたが、周囲が暗くなり、平瀬を視認できない中、漂泊して後片付けを行っている間に西北西の風によって平瀬の南側まで圧流されたのではないかと本事故後に思った。</p>
<p>分析</p> <p>乗組員等の関与</p> <p>船体・機関等の関与</p> <p>気象・海象等の関与</p> <p>判明した事項の解析</p>	<p>あり</p> <p>なし</p> <p>あり</p> <p>本船は、黒島北方沖において、西北西風が吹く状況下、船長が、平瀬の西側で漂泊して操業の後片付けを行った後、帰航する際、本船がそのまま平瀬の西側に位置していると思い、平瀬北方の本件街灯を船首目標として平瀬の南側から出発したことから、北北東進中、平瀬に乗り揚げたものと考えられる。</p> <p>本船は、船長が漂泊して後片付けを行う間、西北西風によって平瀬の南側に圧流されたものと考えられる。</p> <p>船長は、漂泊して後片付けを行う間、周囲が暗くなり平瀬が視認できなくなっていたこと、及びGPSプロッターを起動していない状態であったことから、本船が、平瀬の南側まで圧流されたことに気付かず、そのまま平瀬の西側に位置していると思ったものと考えられる。</p> <p>船長は、平瀬付近はよく知っている海域であったこと、及びふだんから本件街灯を船首目標として安全に帰航できていたことから、GPSプロッターを起動していなかったものと推定される。</p>
<p>原因</p>	<p>本事故は、夜間、本船が、黒島北方沖において、西北西風が吹く状況下、船長が、平瀬の西側で漂泊して操業の後片付けを行い、船体が平瀬の南側に圧流された後、帰航する際、本船がそのまま平瀬の西側に位置していると思い、平瀬北方の本件街灯を船首目標として平瀬の南側から出発したため、北北東進中、平瀬に乗り揚げたものと考えられる。</p>
<p>再発防止策</p>	<p>今後の同種事故等の再発防止に役立つ事項として、次のことが考えられる。</p> <ul style="list-style-type: none"> ・夜間に操業を行う漁船の船長は、漂泊して操業の後片付けを行う場合、目視で周囲の状況を確認できない中、風等によって船体が圧流されることがあるので、後片付けを行う間もGPSプロッター等の航海計器を活用して船位の確認を行うこと。
