船舶事故調査報告書

令和4年7月13日
 運輸安全委員会（海事専門部会）議決
 委員 佐藤 雄二（部会長）
 委員 田村 兼吉
 委員 岡本 満喜子

事故種類	衝突
発生日時	令和3年6月12日 01時05分ごろ
発生場所	京浜港横浜第3区（扇島西岸） 横浜大黒防波堤東灯台から真方位359° 1,830m付近 （概位 北緯35° 28.4′ 東経139° 42.4′）
事故の概要	貨物船第二観音丸 ^{かんのん} は、着岸中、また、貨物船第三幸成丸 ^{こうせい} は、離岸中、第三幸成丸が第二観音丸に衝突した。 第二観音丸は、右舷船首部外板に擦過傷を生じ、また、第三幸成丸は、左舷船尾部ハンドレール等に擦過傷を生じた。
事故調査の経過	令和3年7月6日、本事故の調査を担当する主管調査官（横浜事務所）ほか1人の地方事故調査官を指名した。 原因関係者から意見聴取を行った。
事実情報 船種船名、総トン数 船舶番号、船舶所有者等 L×B×D、船質 機関、出力、進水等	<p>A 貨物船 第二観音丸、499トン 140775、平井海運有限会社 74.71m×12.00m×7.35m、鋼 ディーゼル機関、735kW、平成20年4月 （写真1 参照）</p> <div style="text-align: center;">   <p>写真1 A船の外観</p> </div> <p>B 貨物船 第三幸成丸、499トン 141865、隆永汽船有限会社（船舶所有者）、さおり海運有限会社（船舶借入人） 74.49m×12.00m×7.30m、鋼 ディーゼル機関、735kW、平成24年12月 （写真2 参照）</p>

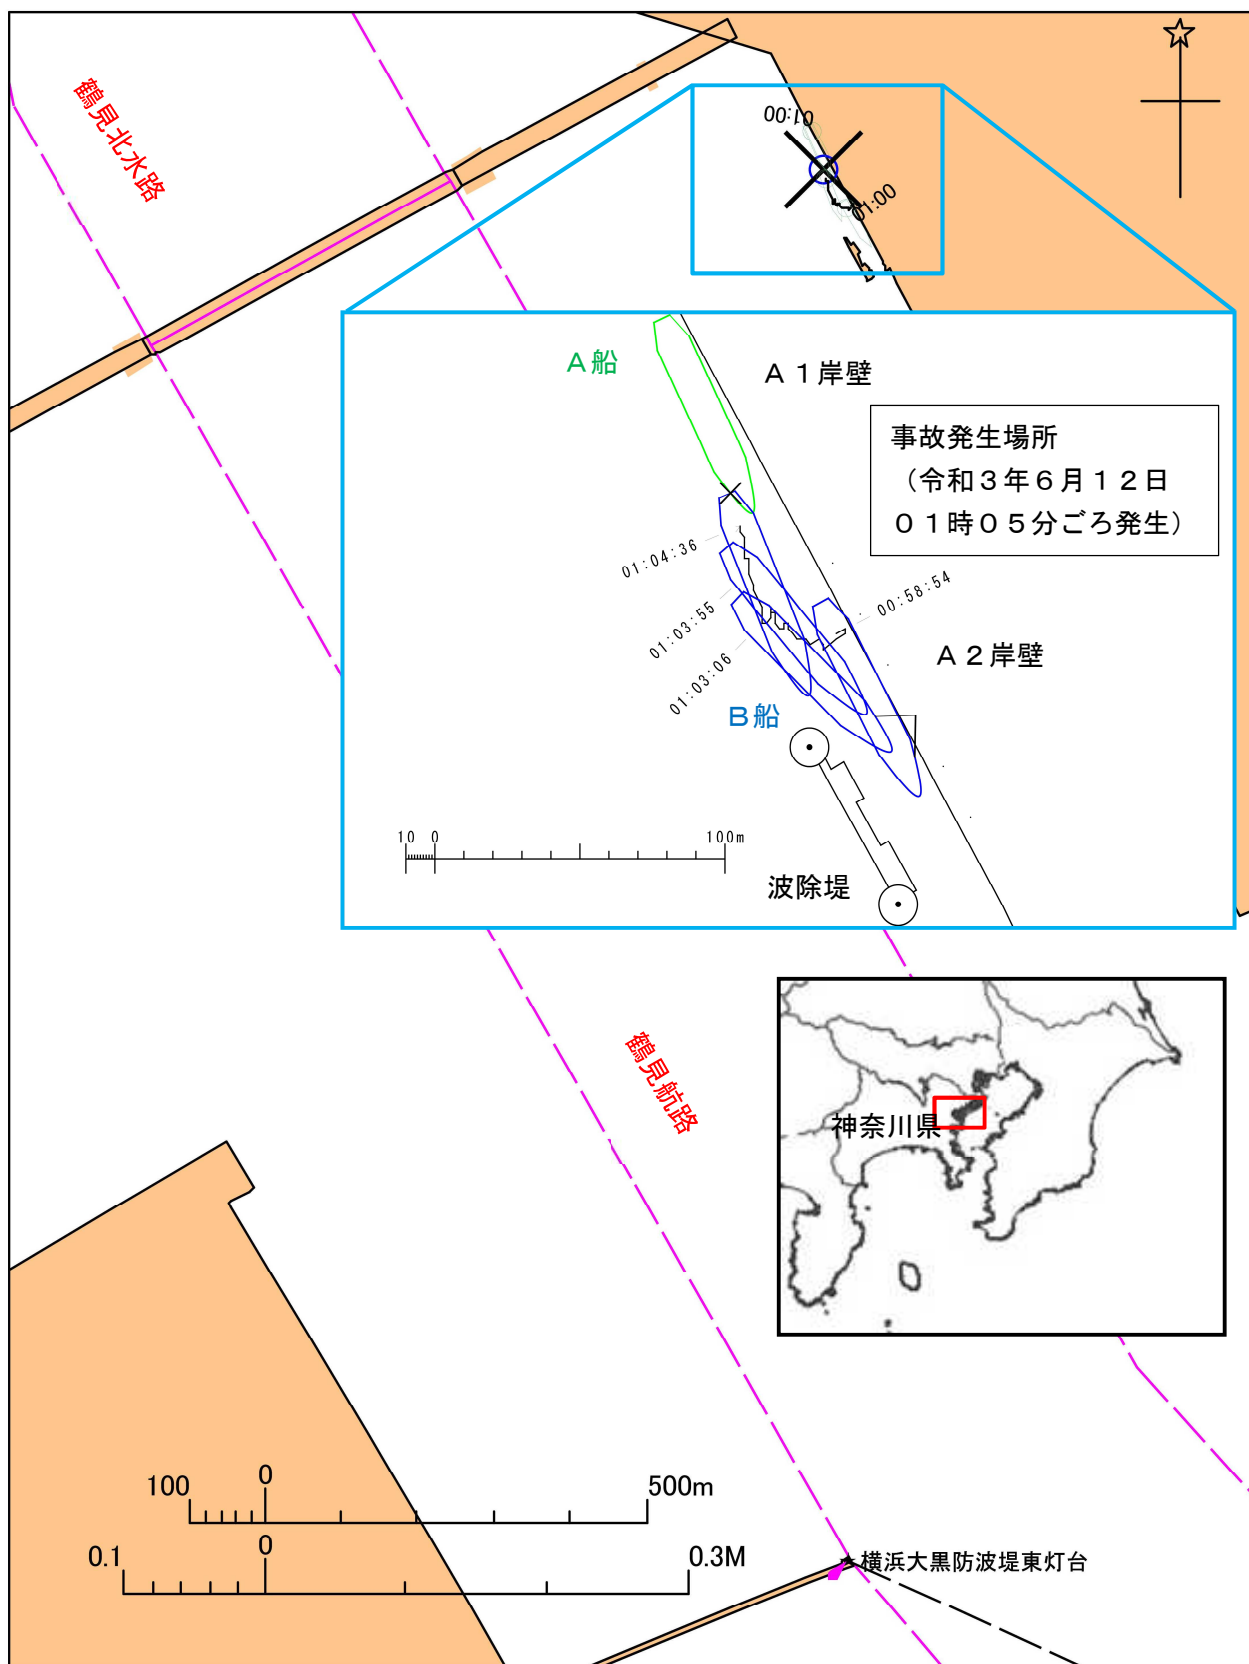
付図1 航行経路図

<p style="text-align: center;">図4 衝突状況図</p> <p>B船は、A2岸壁の南側の4号岸壁に着岸し、船長Bが海上保安庁に通報して同庁の調査を受けたのち、離岸して出港した。 (付図1 航行経路図、付表1 A船のAIS記録、付表2 B船のAIS記録 参照)</p>
<p>その他の事項</p>	<p>船長Bは、平成29年ごろから本船に船長として乗り組んでおり、100回程度A1岸壁に離着岸した経験があり、本事故当時、飲酒はしておらず、健康状態は良好であった。</p> <p>B船の推進器は、固定ピッチプロペラで、回転は右回りであった。</p> <p>文献「操船通論」(本田啓之輔、株式会社成山堂書店、平成23年12月28日八訂再版発行)によれば、プロペラが右回り1軸船は、後進したときの回頭特性として、プロペラの放出流と横圧力の作用で船尾方が強く左舷方に押される顕著な回頭特性がある旨の記載がされている。</p>
<p>分析</p> <p>乗組員等の関与</p> <p>船体・機関等の関与</p> <p>気象・海象等の関与</p> <p>判明した事項の解析</p>	<p>あり</p> <p>あり</p> <p>あり</p> <p>A船は、京浜港横浜第3区扇島西岸のA1岸壁に着岸して荷役中、離岸して出港中のB船の左舷船尾部がA船の右舷船首部に衝突したものと推定される。</p> <p>B船は、京浜港横浜第3区扇島西岸のA2岸壁から離岸して出港</p>
