船舶事故調査報告書

令和4年8月31日

運輸安全委員会（海事専門部会）議決

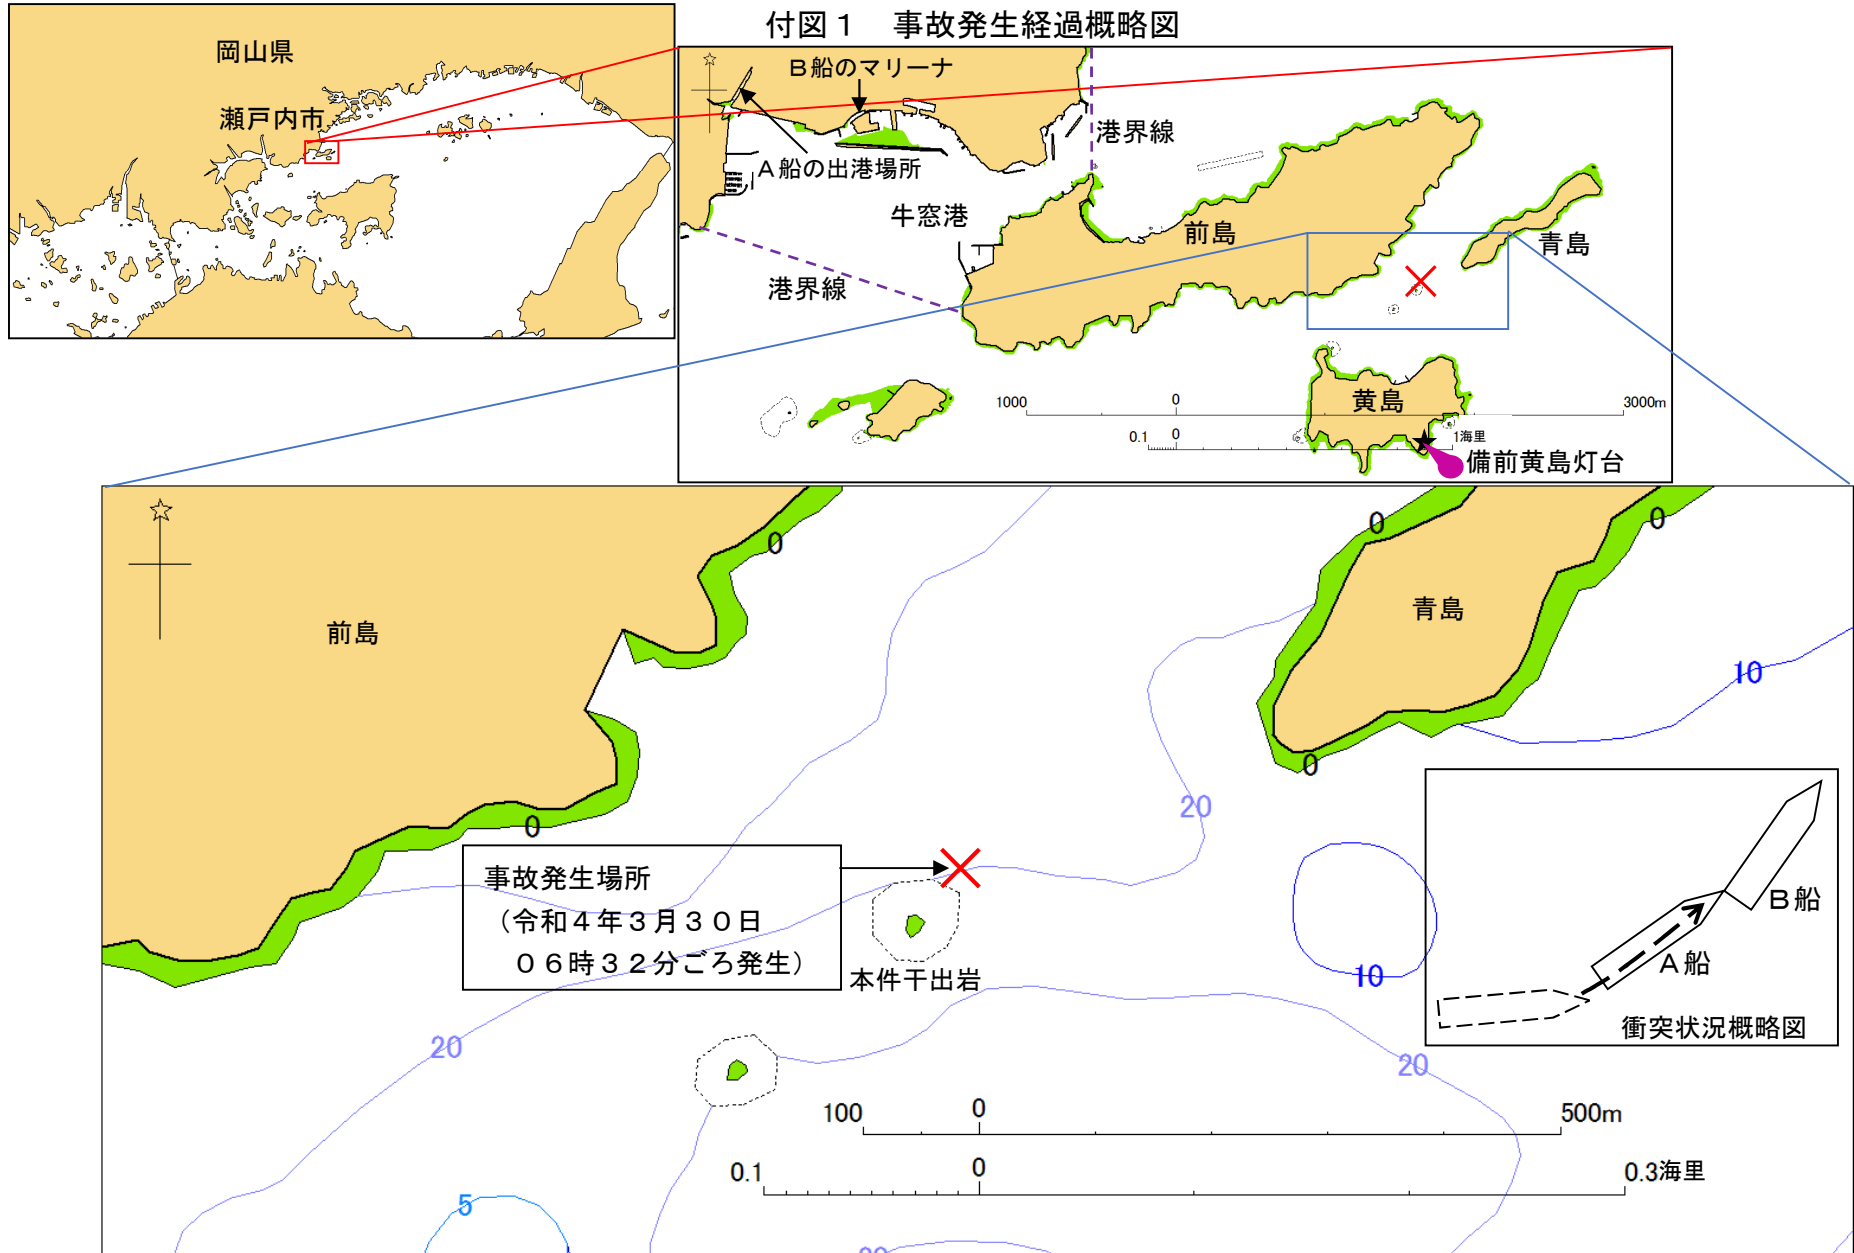
付図1 事故発生経過概略図

船長Aは、釣りを始めてから釣りに集中し、B船がA船の左舷船首方近くで漂泊していることに気付いておらず、A船が本件干出岩付近に接近していたことに気付いた際、本件干出岩を避けようとして右舷側に気を取られ、座った状態で慌ててハンドルを左に取り、前方を見ながら前進したので、B船がいる左舷船首方をよく見ていなかったと本事故後に思った。(図3参照)

<p>船長Bは、前方を見て釣りの準備をしていたところ、後方からA船の機関音が聞こえたものの、漂流中のB船を航行船が避けてくれると思って気に留めていなかったため、A船の動きを見ていなかったと本事故後に思った。</p>
<p>分析</p> <p>乗組員等の関与 船体・機関等の関与 気象・海象等の関与 判明した事項の解析</p>	<p>A あり、B あり A なし、B なし A あり、B なし</p> <p>A船は、前島南東方沖で船首を東方に向けて漂流中、船長Aが、右舷方を向いて釣りをしながらB船がA船の左舷船首方近くで漂流していることに気付いていない状況下、右舷正横付近の本件干出岩に接近したことに気付いた際、本件干出岩を避けようとして右舷側に意識を向け、座った状態で前方を見て左転しながら前進したことから、左舷船首方で漂流中のB船と衝突したものと考えられる。</p> <p>船長Aは、釣りに集中していたことから、B船がA船の左舷船首方近くで漂流していることに気付かなかったものと考えられる。</p> <p>B船は、前島南東方沖で船首を北東方に向けて漂流中、船長Bが、漂流中のB船を航行船が避けてくれると思い、釣りの準備に意識を向けて漂流を続けたことから、後方からA船の機関音が聞こえたものの、回避する間もなく、A船と衝突したものと考えられる。</p>
<p>原因</p>	<p>本事故は、前島南東方沖において、A船及びB船が共に漂流中、船長Aが、B船がA船の左舷船首方近くで漂流していることに気付いていない状況下、本件干出岩を避けようとして右舷側に意識を向け、座った状態で前方を見て左転しながら前進し、また、船長Bが、漂流中のB船を航行船が避けてくれると思い、釣りの準備に意識を向けて漂流を続けたため、両船が衝突したものと考えられる。</p>
<p>再発防止策</p>	<p>今後の同種事故等の再発防止に役立つ事項として、次のことが考えられる。</p> <ul style="list-style-type: none"> ・ 船長は、漂流中、常時、周囲の見張りを適切に行うとともに、釣りに集中し過ぎることなく、付近の漂流船等の動静を把握しておき、移動する際には周囲を見て漂流船がないかどうかを確認すること。また、急な旋回をして発進しないこと。 ・ 船長は、漂流中、常時、周囲の見張りを適切に行うとともに、付近の漂流船が急に動き出す場合があるので、直ちに回避できるように機関を中立運転とすること、又は、同船と十分距離をとって安全な場所で釣りの準備を行うこと。
