船舶事故調査報告書

令和4年9月7日

運輸安全委員会（海事専門部会）議決

事故種類	乗組員死亡
発生日時	令和4年2月22日 03時50分ごろ
発生場所	長崎県長崎市脇岬 ^{わきみさき} 港東方沖 脇岬港南防波堤北灯台から真方位099° 8.9海里（M）付近 （概位 北緯32° 33.4′ 東経129° 57.6′）
事故の概要	漁船第八惠比須丸 ^{えびす} は、揚網作業中、甲板員1人がローラに巻き込まれて死亡した。
事故調査の経過	令和4年2月24日、本事故の調査を担当する主管調査官（長崎事務所）ほか1人の地方事故調査官を指名した。 原因関係者から意見聴取を行った。
事実情報 船種船名、総トン数 船舶番号、船舶所有者等 L×B×D、船質 機関、出力、進水等	漁船 第八惠比須丸、19トン NS2-10774（漁船登録番号）、株式会社勉水産（A社） 30.00m×5.98m×1.65m、FRP ディーゼル機関、736.00kW、平成22年6月12日
乗組員等に関する情報	船長 47歳 一級小型船舶操縦士・特殊小型船舶操縦士・特定 免許登録日 平成12年12月15日 免許証交付日 令和2年11月4日 （令和7年12月14日まで有効） 甲板員A 45歳 一級小型船舶操縦士・特殊小型船舶操縦士・特定 免許登録日 平成14年12月16日 免許証交付日 平成29年10月17日 （令和4年12月15日まで有効）
死傷者等	死亡 1人（甲板員A）
損傷	なし
気象・海象	気象：天気 曇り、風向 北、風力 4、視界 良好 海象：波高 約1.5m、波向 北、潮汐 下げ潮の中央期
事故の経過	本船は、合計7隻からなる中型まき網船団（以下「本件船団」という。）の網船で、船長、甲板員Aほか11人が乗り組み、令和4年2月21日14時00分ごろ長崎市野母埼 ^の 西方沖の漁場に向けて同市三

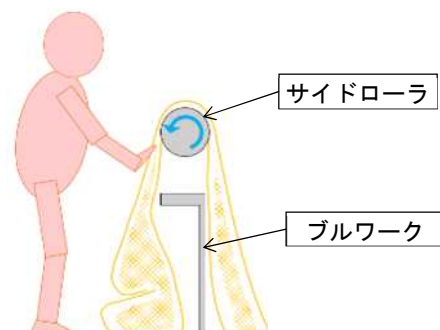
図4 魚締め作業の方法 (イメージ)

本船は、漁網の魚捕部うおとりぶのみを海中に残し、その他の部分の漁網を船体後部の網置き場に揚収した後、魚群の運搬船への取込みに向け、03時40分ごろ本船の乗組員が右舷側のブルワーク上部に備えられたサイドローラに沿って並び、回転する同ローラに漁網を押し付けながら揚収する作業(以下「魚締め作業」という。)を開始した。(図3、図4参照)

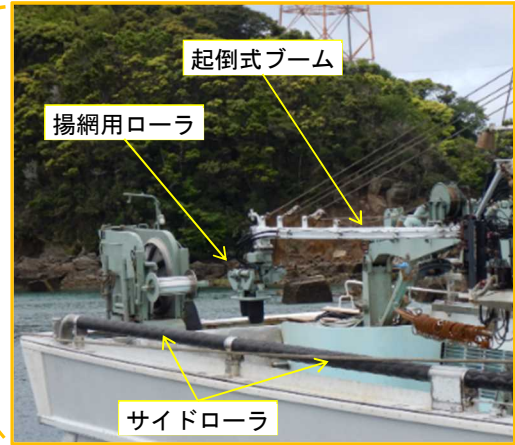
写真2 サイドローラ及び揚網用ローラ

甲板員Aは、魚締め作業を補助する目的で、網置き場上に倒された起倒式ブームの先端部分（船尾側）に備えられた揚網用ローラで漁網を巻き取って船内側に引き込む作業（以下「本件作業」という。）を開始した。（写真1、写真2、写真3参照）

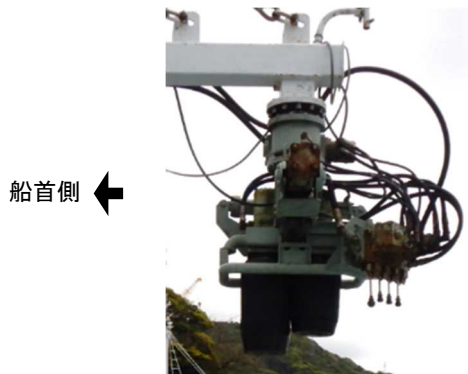
写真3 揚網用ローラ（左舷方から撮影）

甲板員Aは、本船が脇岬港東方沖において揚網作業中、揚網用ローラを最大速度に近い速さで回転させて本件作業を行っていたところ、同ローラの漁網の進入側に右手が挟まれたことから、同ローラに右腕から胸部まで巻き込まれて死亡したものと考えられる。

甲板員Aは、次の(1)及び(2)から、揚網用ローラの船尾側に立ち、漁網を持った右手が漁網の進入側にある状態で漁網を回転部に挟み込もうとしたり、あるいは巻き取っていた漁網が回転部から外れ、漁網

<p>の進入側で回転部に挟み込む漁網を手にとっていた際、網置き場に折り重ねられた漁網に足を取られて身体のバランスを崩し、右手を回転部についたりして漁網の進入側に右手が挟まれた可能性があると考えられるが、同ローラに巻き込まれる前の甲板員Aの作業状況を見ていた者がおらず、その状況を明らかにすることはできなかった。</p> <p>(1) 本事故発生直後、揚網用ローラが最大速度に近い速さで回転していたこと。</p> <p>(2) 本事故発生時、揚網用ローラ回転部には漁網が挟み込まれていなかったこと。</p>
原因	<p>本事故は、夜間、本船が脇岬港東方沖において揚網作業中、甲板員Aが、揚網用ローラを最大速度に近い速さで回転させて本件作業を行っていたところ、同ローラの漁網の進入側に右手が挟まれたため、同ローラに右腕から胸部まで巻き込まれたことにより発生したものと考えられる。</p>
再発防止策	<p>今後の同種事故等の再発防止に役立つ事項として、次のことが考えられる。</p> <ul style="list-style-type: none"> ・揚網用ローラを使用して漁網の巻取りを行う者は、漁網を回転部に挟み込む際、同ローラを低速で回転させた上、漁網の進入側ではなく、漁網の巻出し側から挟み込みを行うこと。 ・揚網用ローラを使用して漁網の巻取りを行う者は、同ローラの回転中、漁網の進入側となる場所で作業を行わないこと。また、漁網の進入側となる場所で作業を行う必要がある場合は、一旦、揚網用ローラの回転を停止して作業を行った後、漁網の巻出し側など安全な場所に移動してから、同ローラを回転させること。

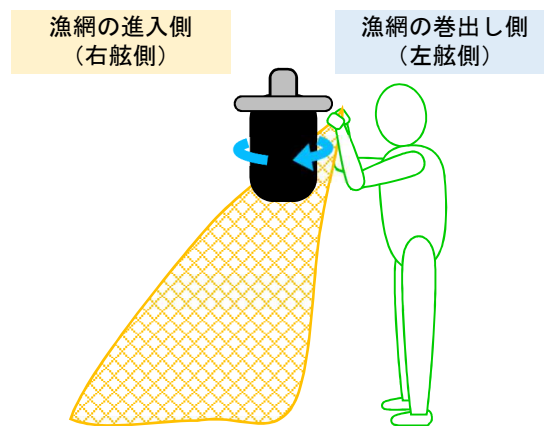
図6 漁網の挟み込みのイメージ
(漁網の巻出し側に立った場合)

- (1) サイドローラで揚収された漁網を手にとって揚網用ローラの漁網の巻出し側に立ち、手に持った漁網を持ち上げて低速で回転させた回転部に下方から徐々に挟み込んだ後、同ローラの回転速度を上げて漁網を巻き取る。(図6参照)
