船舶事故調査報告書

船種 船名 貨物船 HEIWA MARU

事故種類 乗揚

発生日時 令和3年11月30日 18時01分ごろ

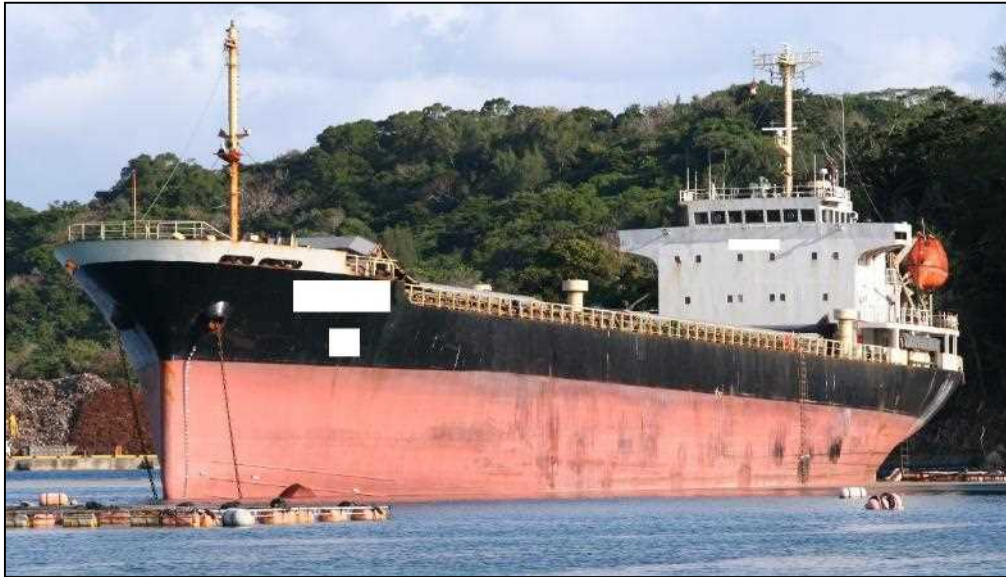
写真1 本船

本船は、船長及び操舵手（共にベトナム社会主義共和国籍）ほか13人（ベトナム社会主義共和国籍11人、フィリピン共和国籍2人）が乗り組み、揚げ荷役を終えて空船のまま令和3年11月29日に台湾蘇澳港^{スオウ}を出港し、那覇港検疫錨地^{スオウ}で入港等の手続きを済ませ、30日13時55分ごろ、スクラップを積荷する目的で、運天港上運天地区公共岸壁（以下「本件岸壁」という。）に向けて同錨地を出港した。（写真1参照）

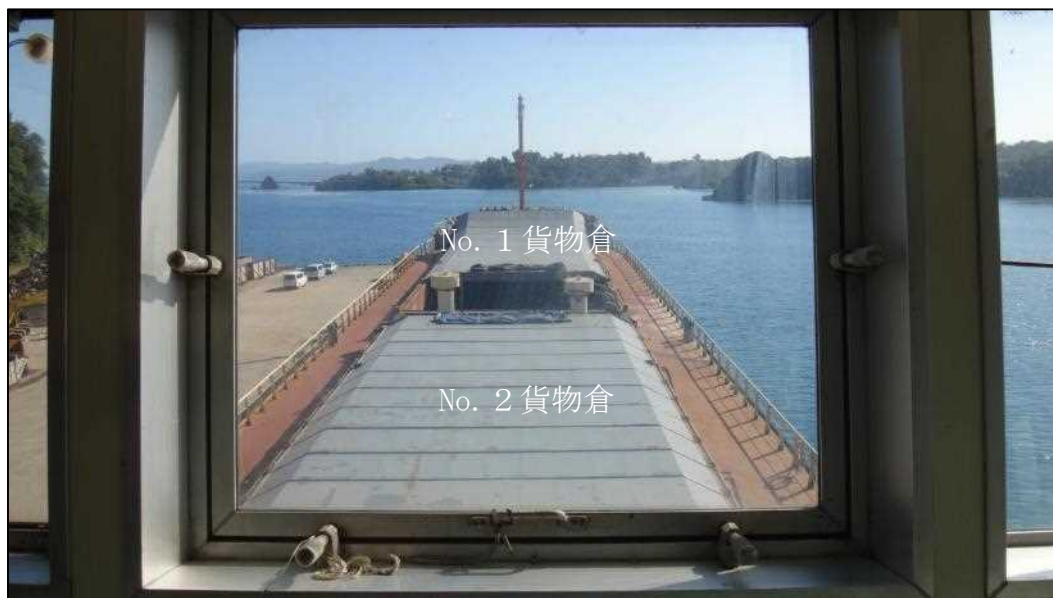
写真3 本船の貨物倉（船橋中央から望む）

本船は、船尾部に船橋や居住区等、船橋や居住区等を除く船尾部から船首部にかけて貨物倉が2つあり、船首側のNo. 1貨物倉の容量が4,887.69m³、船尾側のNo. 2貨物倉の容量が4,818.30m³、計9,705.99m³の容量で、本事故時は空船であり、本荷役では約5,000tのスクラップを積荷する予定であった。(写真3参照)

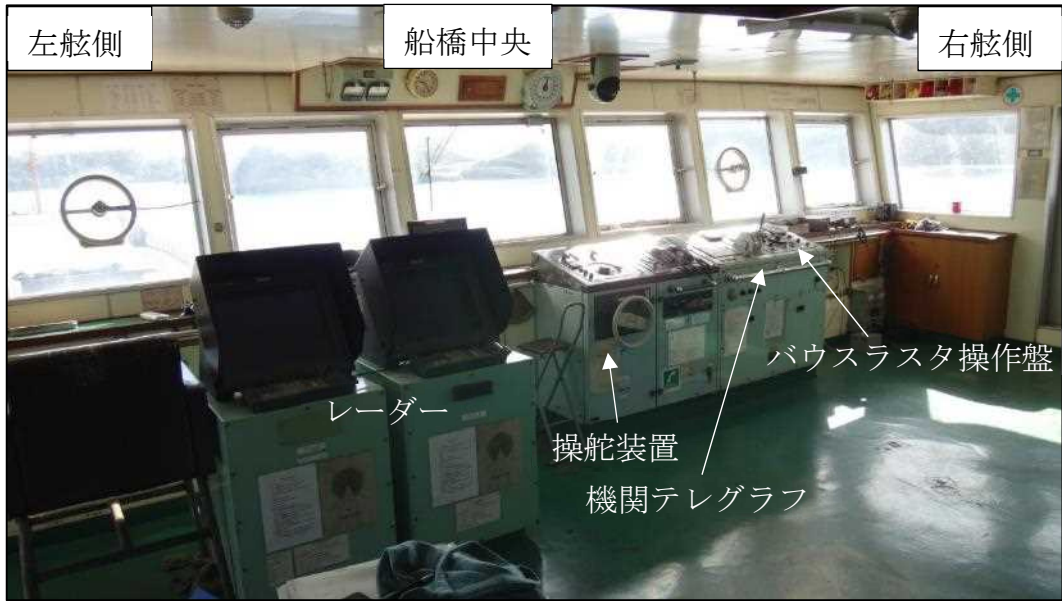
写真4 船橋内設備の配置

船橋内設備は、船橋中央に操舵装置があり、その右舷側にバウスラスト操作盤等の機関テレグラフ、左舷側にレーダー2台が設置されていた。(写真4及び5参照)
