船舶事故調査報告書

令和4年9月7日
 運輸安全委員会（海事専門部会）議決
 委員 佐藤 雄二（部会長）
 委員 田村 兼吉
 委員 岡本 満喜子

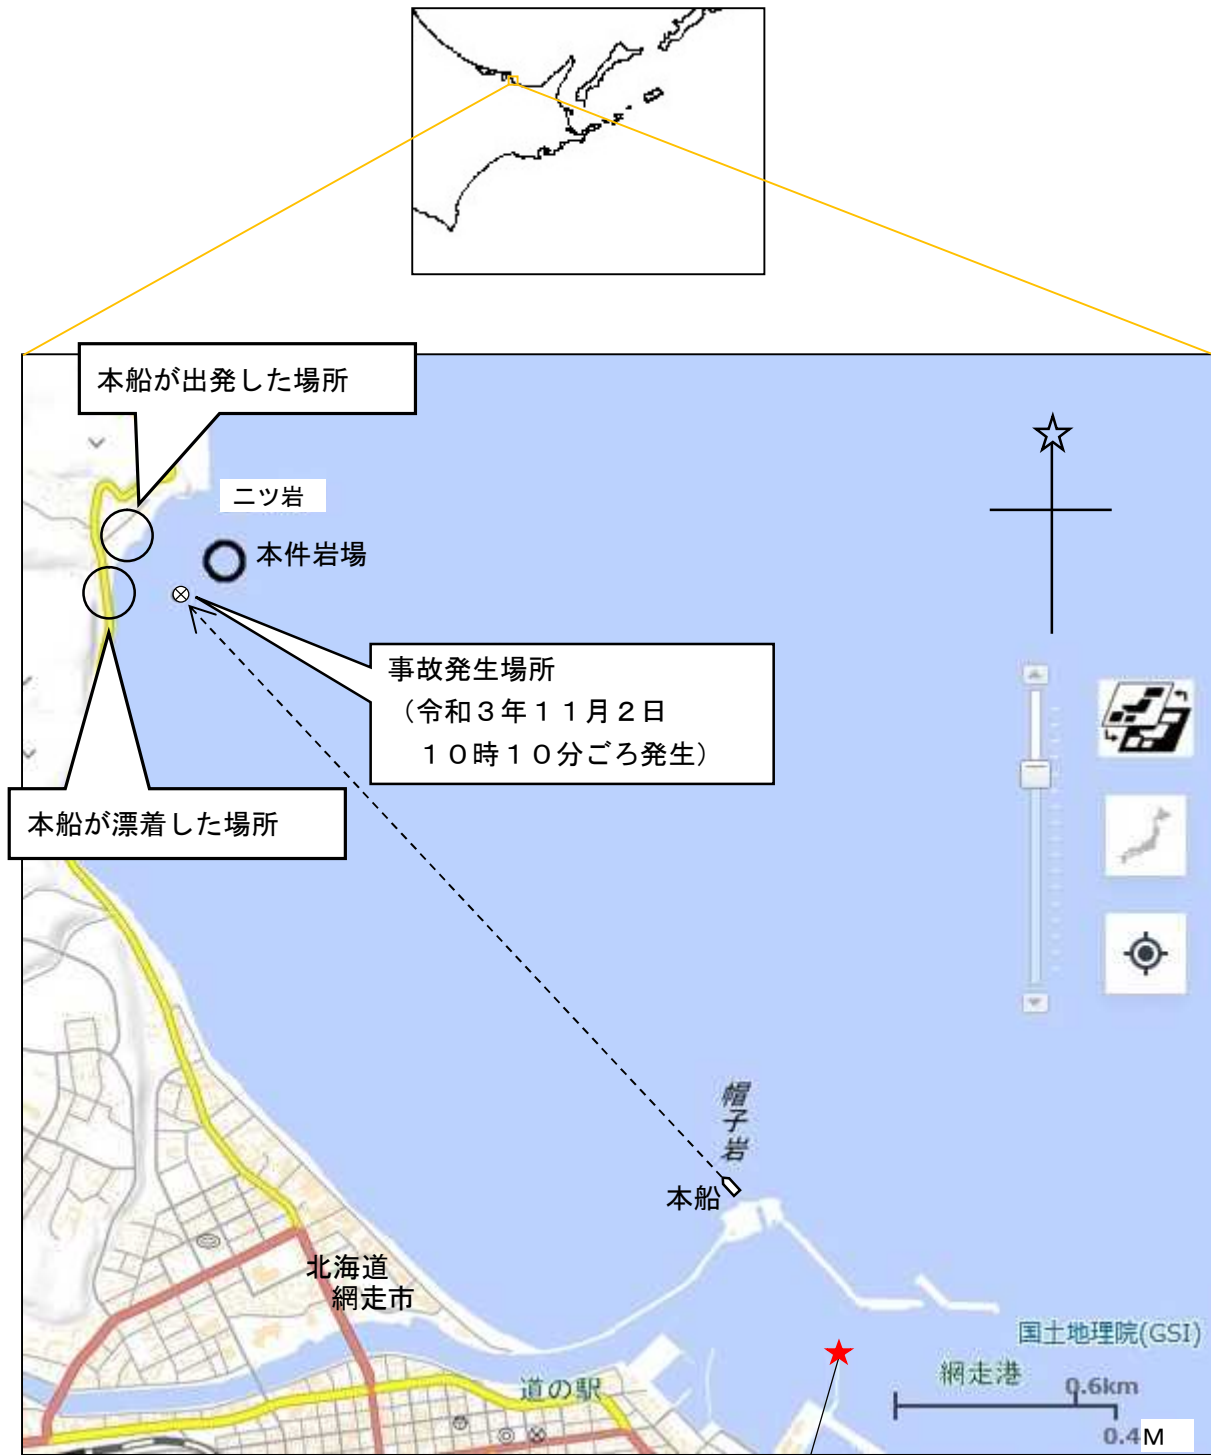
付図1 事故発生場所概略図

事故種類	同乗者等死傷
発生日時	令和3年11月2日 10時10分ごろ
発生場所	北海道網走市二ツ岩南方沖 網走港東防波堤灯台から真方位319° 1.9海里（M）付近 （概位 北緯44° 02.8′ 東経144° 15.6′）
事故の概要	プレジャーボートアミューズⅡは、前進中、乗船者全員が海に投げ出され、同乗者1人が溺死し、船長が負傷した。
事故調査の経過	令和3年11月4日、本事故の調査を担当する主管調査官（函館事務所）ほか1人の地方事故調査官を指名した。 原因関係者から意見聴取を行った。
事実情報 船種船名、総トン数 船舶番号、船舶所有者等 L×B×D、船質 機関、出力、進水等	プレジャーボート アミューズⅡ、5トン未満（長さ3.43m） 200-34442北海道、個人所有 3.43m（Lr）×1.69m×0.55m、ゴム ガソリン機関（船外機）、7.3kW、平成13年4月
乗組員等に関する情報	船長 52歳 二級小型船舶操縦士・特殊小型船舶操縦士・特定 免許登録日 平成6年7月22日 免許証交付日 令和3年9月3日 （令和8年9月2日まで有効） 同乗者A 53歳 操縦免許 なし
死傷者等	死亡 1人（同乗者A）、重傷 1人（船長）
損傷	なし
気象・海象	気象：天気 曇り、風向 南南東、風力 3、視界 良好 海象：波向 東、波高 約1m、潮汐 上げ潮の中央期、海面水温 約9～12℃
事故の経過	本船は、船長が1人で乗り組み、同乗者A、及びもう1人の同乗者（以下「同乗者B」という。）を乗せ、さけ釣りをを行う目的で、令和3年11月2日07時00分ごろ二ツ岩付近の砂浜を出発した。 船長は、07時20分ごろ網走市帽子岩沖の釣り場に到着してさけ釣りをしていたところ、09時30分ごろ沖側からの風が強くなってくるのを感じ、二ツ岩付近の砂浜から本船より早く来ていた2隻のゴ
