船舶事故調査報告書

船種船名 ロールオン・ロールオフ貨物船 蓉翔丸
船舶番号 135683
総トン数 14,790トン

事故種類 衝突
発生日時 令和3年2月2日 12時34分ごろ
発生場所 宮城県仙台塩釜港仙台区
仙台北防波堤灯台から真方位269° 1.7海里付近
(概位 北緯38° 16.1' 東経141° 00.4')

令和4年9月7日

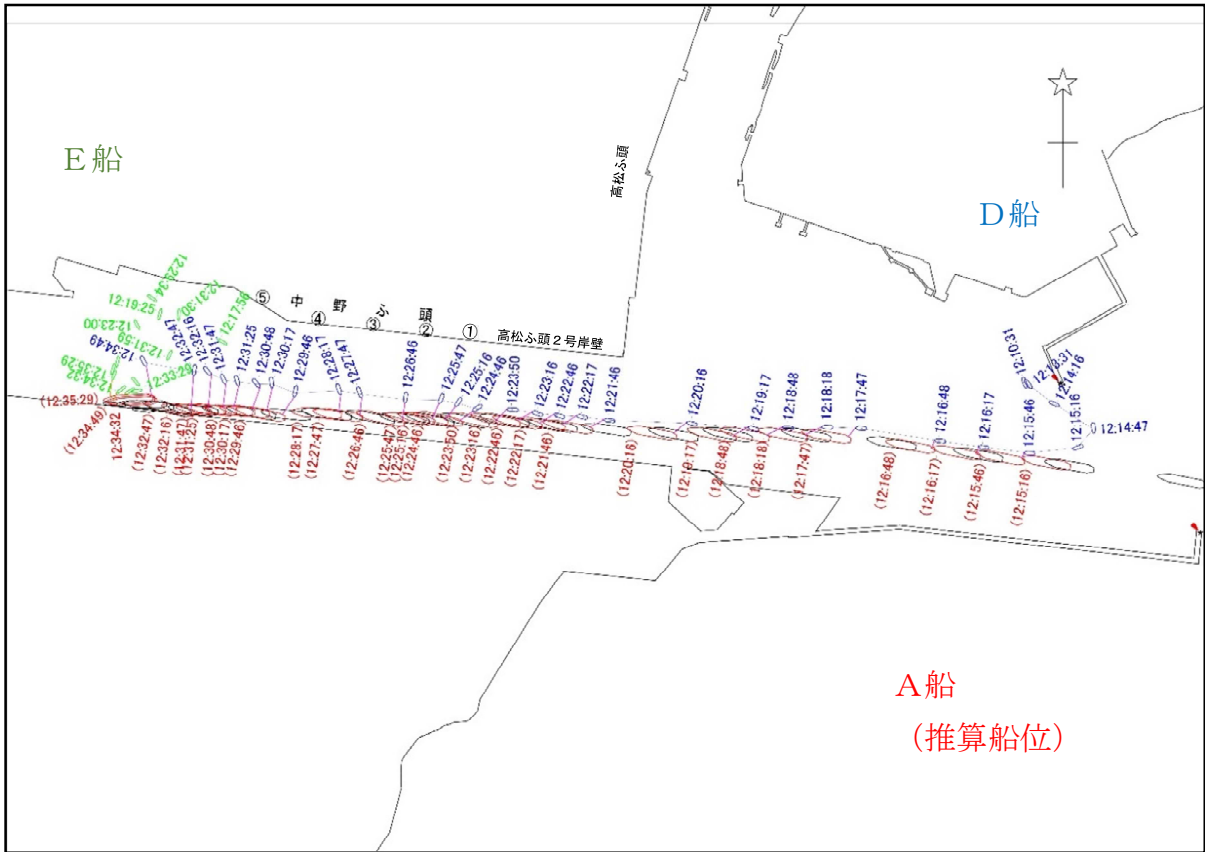
図 3. 1 - 2 D船及びE船の航行経路図

2. 1. 1及び2. 1. 3(1)から、D船及びE船のAIS記録の時刻に合わせ、A船の船位及び船首方位を推算して作図し、各船の相対位置により、D船及びE船の運航状況は、次のとおりであったのものと考えられる。(図3. 1 - 2、図3. 1 - 3参照)

- (1) D船は、12時15分ごろA船の右舷船尾付近に接近し、船首からタグラインをA船に送った。
- (2) D船は、A船が右舷船尾にタグラインの係留を終え、12時18分ごろA船の伴走を始めた。
- (3) D船は、12時26分ごろからA船を3時方向に引き始めた。
- (4) D船は、12時27分ごろからタグラインを取った状態で回頭するほど強く引いた。
- (5) D船は、12時29分ごろ引くのを中断してタグラインを伸ばした。
- (6) D船は、12時30分ごろA船を3時方向に引き、その後回頭するほど強く引いた。
- (7) E船は、D船から連絡を受け、12時30分ごろA船に接近を始めた。
- (8) D船は、12時32分ごろ引くのを中断してタグラインを伸ばした。
- (9) E船は、12時33分ごろA船の右舷船首付近に接近し、船首からタグラインを送った。
- (10) D船は、12時34分ごろA船を3時方向に引いた。

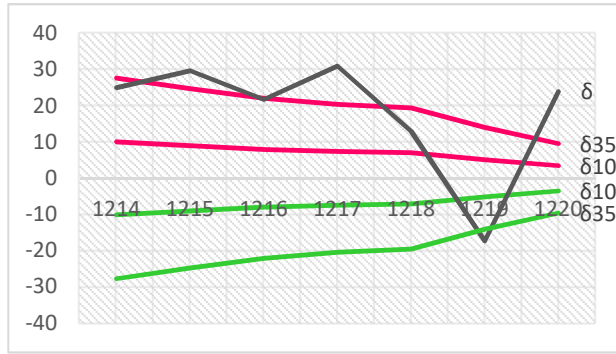
図 3. 2 - 1 状況 1 の舵圧横力

12時19分ごろ、水抵抗の横力が大きくなったのは、突風によりA船の横流れが大きくなったものと考えられる。(表3.2-1、図3.2-1、表3.2-2、図3.2-2参照)

時 間	斜行角β (°)	水抵抗の横力 Y(R)tf	風圧横力 Y(Va)tf	舵圧横力		
				Y(δ)tf	Y(δ=10)tf	Y(δ=35)tf
1214	3.2	7.5	-32.5	25.0	10.1	27.7
1215	2.1	2.8	-32.5	29.7	9.0	24.8
1216	4.3	10.7	-32.5	21.8	8.0	22.1

1217	1.7	1.5	-32.5	31.0	7.4	20.4
1218	6.1	19.5	-32.5	13.0	7.1	19.5
1219	11.5	49.8	-32.5	-17.3	5.1	14.1
1220	5.7	8.5	-32.5	24.0	3.5	9.6

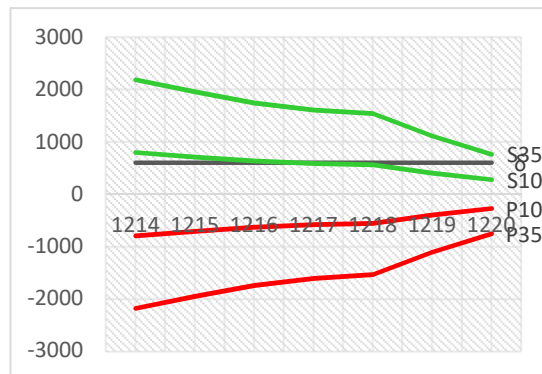
図 3. 2 - 2 状況 1 の舵圧横力のモーメント

時 間	斜行角 β ($^{\circ}$)	風圧横力 M M(Va)tfm	舵圧横力 M		
			M(δ)tfm	M($\delta=10$)tfm	M($\delta=35$)tfm
1214	3.2	-601.3	601.3	797.9	2188.3
1215	2.1	-601.3	601.3	711.0	1959.2
1216	4.3	-601.3	601.3	632.0	1745.9
1217	1.7	-601.3	601.3	584.6	1611.6
1218	6.1	-601.3	601.3	560.9	1540.5
1219	11.5	-601.3	601.3	402.9	1113.9
1220	5.7	-601.3	601.3	276.5	758.4

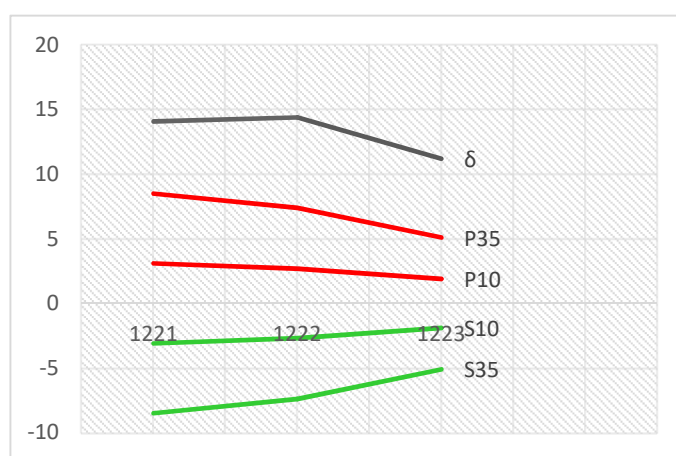
図3.2-3 状況2の舵圧横力

状況 2 : 回転モーメントは、右舵 10° から最大舵角 35° の舵角で釣り合いを取ることができたが、横力は左舵を最大舵角 35° まで取っても横力の釣り合いが

取れずA船が風下に圧流されている状況であった。(表3.2-3、図3.2-3、表3.2-4、図3.2-4参照)

時間	斜行角 β ($^{\circ}$)	水抵抗の横力 Y(R)tf	風圧横力 Y(Va)tf	スラスト合力 Y(S)tf	舵圧横力		
					Y(δ)tf	Y($\delta=10$)tf	Y($\delta=35$)tf
1221	5.4	6.5	-27.7	7.1	14.1	3.1	8.5
1222	5.2	5.3	-27.7	8.0	14.4	2.7	7.4
1223	6.5	5.8	-27.7	10.7	11.2	1.9	5.1

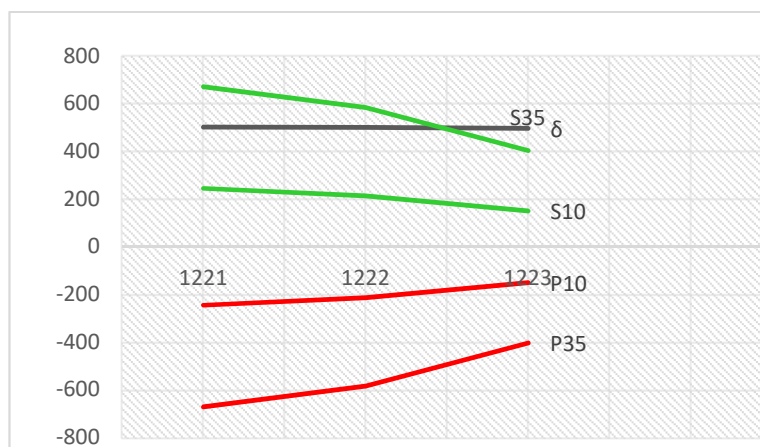
図 3. 2 - 4 状況 2 の舵圧横力のモーメント

時間	斜行角 β ($^{\circ}$)	風圧横力 M	スラスト合力 M	舵圧横力 M		
		M(Va)tfm	M(S)tfm	M(δ)tfm	M($\delta=10$)tfm	M($\delta=35$)tfm
1221	5.4	-512.5	10.7	501.8	244.9	671.5
1222	5.2	-512.5	12.0	500.5	213.3	584.6
1223	6.5	-512.5	16.1	496.4	150.1	402.9

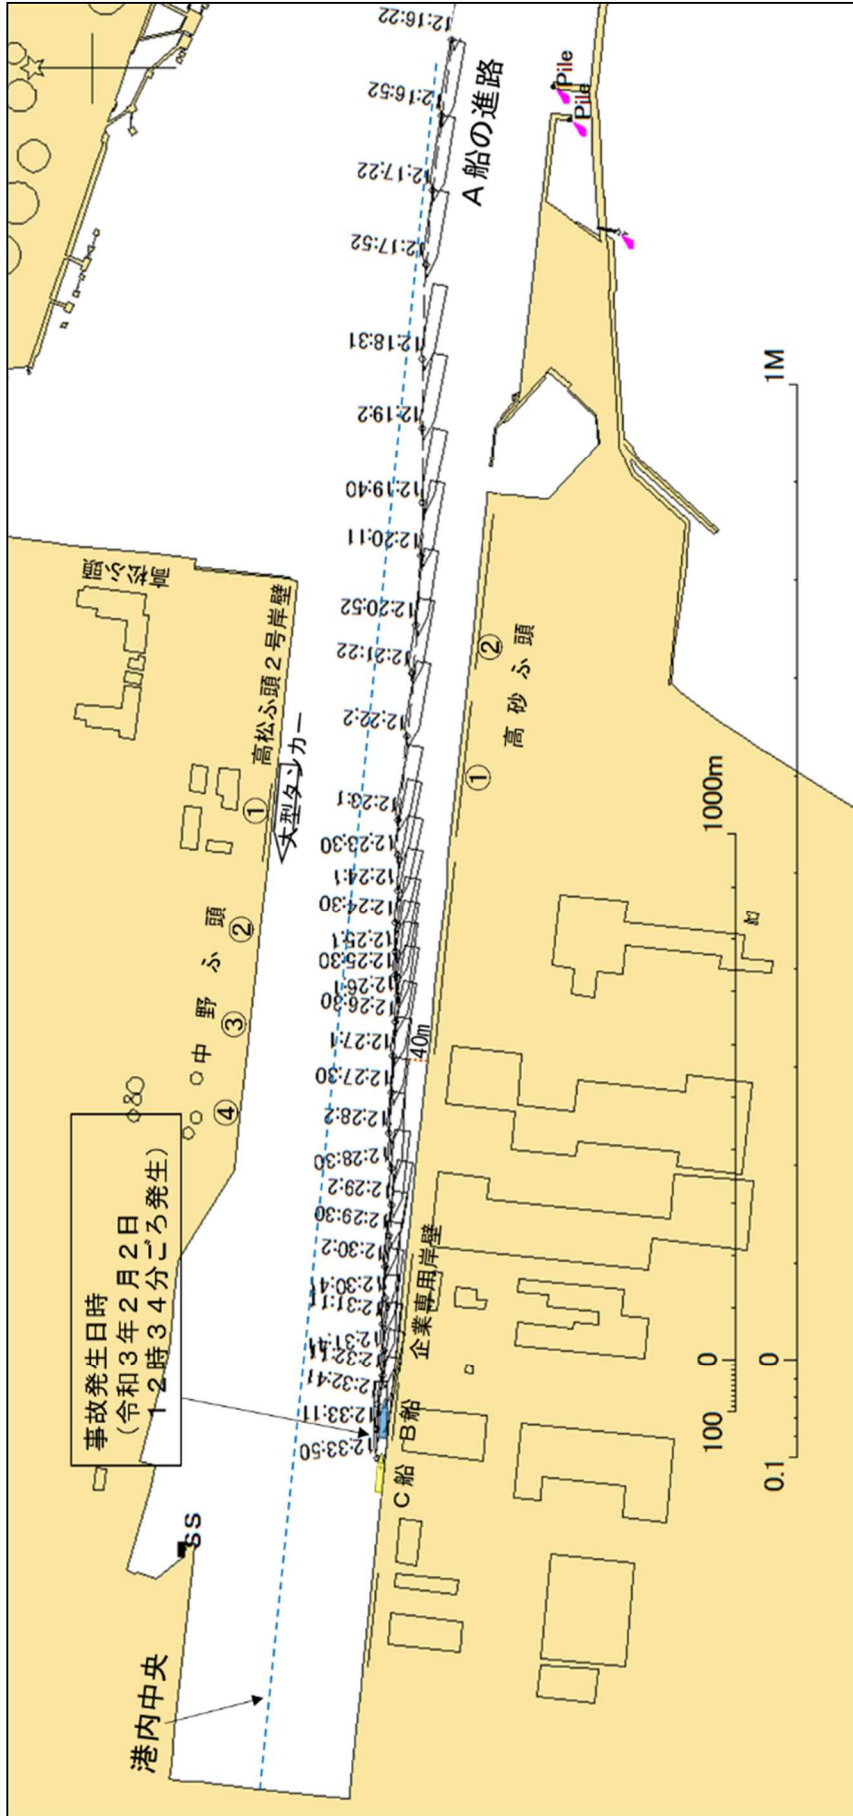
付図2 航行経路図 (拡大図)

本事故は、蓉翔丸が、宮城県仙台塩釜港仙台区において強風注意報が発表された状況下、東西に延びる仙台区北岸の中野ふ頭3号岸壁に船首を東方に向けて出船左舷着けする目的で入港操船中、蓉翔丸の船長が、北西からの強い風を受けて南方へ圧流された際、機関と舵で船首方位が保持でき、バウスラスト、スターンラスト及び引船日高見ひたかみを使用すれば港内中央を航行できると思い、西進を続けたため、南方に圧流され続け、蓉翔丸が停泊中の第五幸伸丸に衝突し、直後に停泊中の神陽丸に衝突したものと推定される。
