# 船舶事故調査の経過報告について

令和4年12月15日  
運輸安全委員会

令和4年4月23日、北海道知床半島西側カシュニの滝沖で発生した旅客船KAZU I<sup>カズワン</sup>浸水事故について、当委員会は、事故発生以来、鋭意調査を進めているところであるが、今後、更に詳細な調査及び分析を実施する必要があるため、最終的な報告書を取りまとめるまでには、なお時間を要する見込みである。

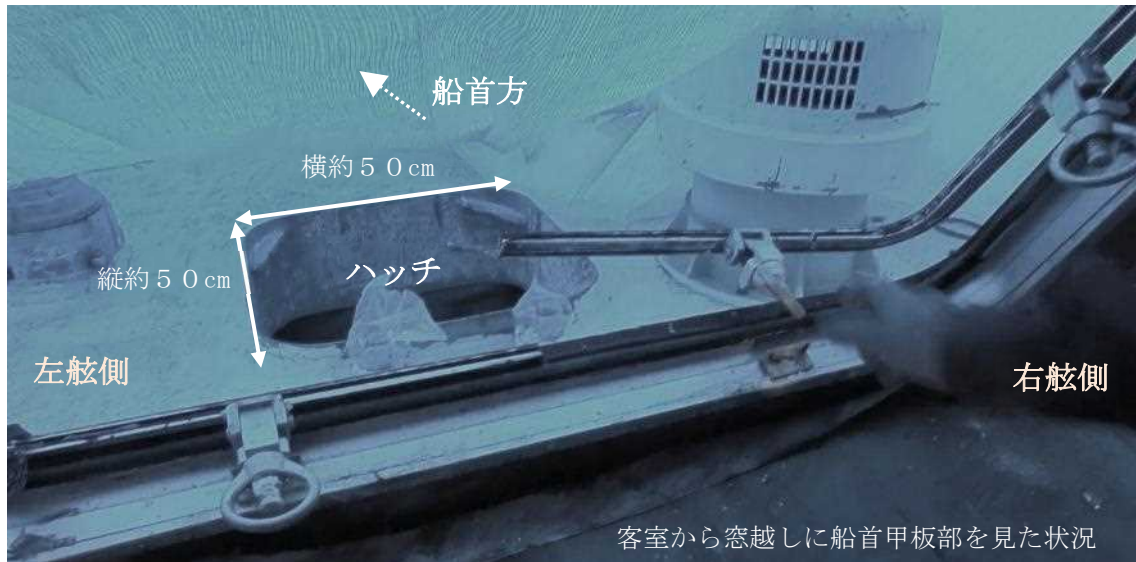
写真3 船首甲板部中央にある船首区画に通じるハッチ

本船は、上甲板下に、船首甲板部中央にある開口約50cm四方のハッチの真下に船首区画、同区画から船尾方にかけて順に倉庫区画、機関室、舵機室をそれぞれ配し、各区画は隔壁で仕切られていたが、隔壁には開口部があ

り、開口部を通じて各区画が全て繋がっていた。また、船首底面にはバルバスバウ\*16が取り付けられていた。(写真3、図16-1、図16-2、図16-3及び写真4 参照。なお、図16-1、図16-2、図16-3は、各区画間の隔壁の形状を3Dスキャナーでデジタル計測し、画像モデル化した3Dモデルである。)

2.9(3)に記述したように、本船の船首甲板部ハッチは、ハッチ蓋のヒンジが脆性破壊し、ハッチ蓋が外れて所在不明となっていた。また、ハッチ蓋を閉鎖して固定するための4箇所のクリップのうち、前方の2箇所は、本事故発生の2日前に実施された救命訓練においてクリップを回しても確実に固定できない状態であり、後方右舷側の1箇所は、クリップ止め部上面の摩耗状態から見て、クリップ止め部の下にクリップが掛からず、上滑りしていたと考えられる状態であったことから、ハッチ蓋は、本事故当日、クリップを回しても確実に固定できなかった可能性があると考えられる。

上記(1)～(5)のとおり検討したところによれば、本船の船首甲板部ハッチ蓋は、クリップを回しても確実に固定できなかったか、又はクリップで止められていなかった可能性もあり、確実に閉鎖された状態でなかったと推定される。また、波高を増した波が船首甲板部に打ち込む状況下、同ハッチ蓋が船体の動揺によって開き、相当量の海水が同ハッチから上甲板下の船首区画へ浸水したものと推定される。その後、時点を特定することは困難であるが、ハッチ蓋が外れて前部客室前面中央のガラス窓を破損した後には、同窓から客室内に大量の浸水が生じたと考えられる。

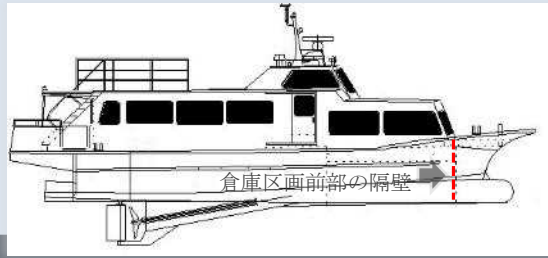
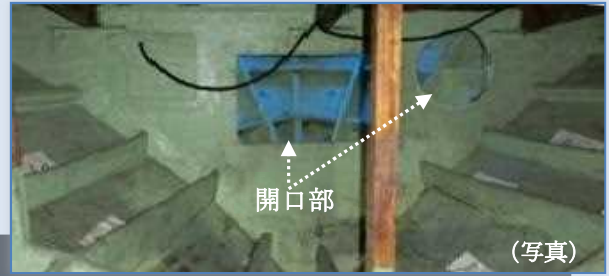
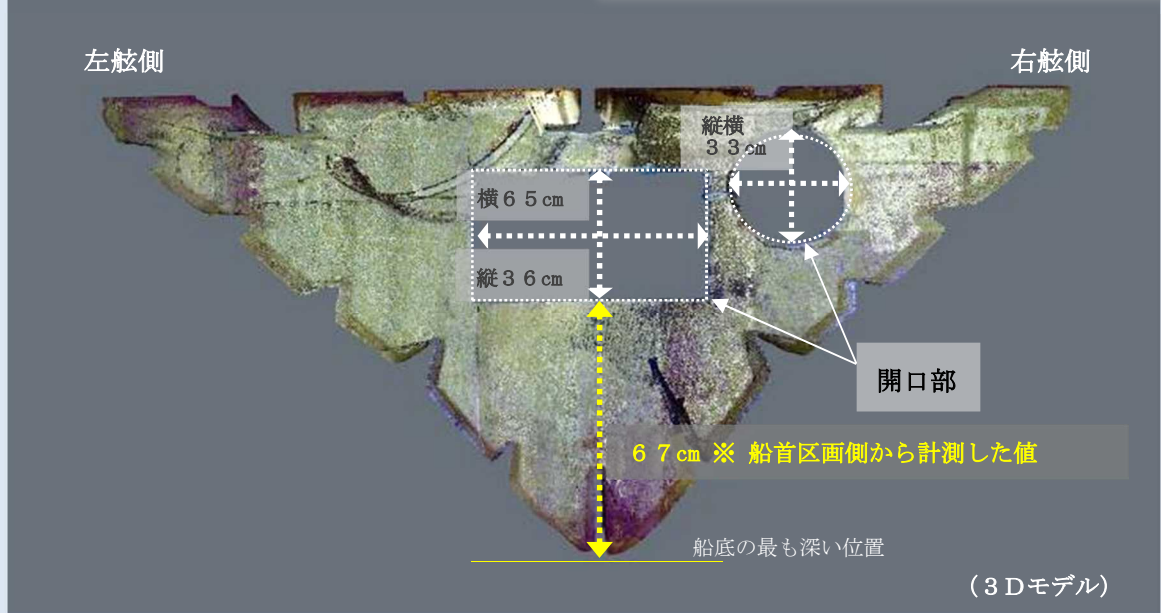
図 1 6 - 1 倉庫区画から見た船首区画との間の隔壁

本船では、ひとたび船首区画が浸水し始めると、隔壁の開口部を通じて甲板下全体に広がり、浸水の拡大を止めることができない。また、浸水初期には船体の傾斜が小さいため浸水に気付きにくい状況であり、気付いたときには手遅れとなる可能性があることが分かった。こうした浸水の拡大は、衝突のように別の要因で船首部が破壊して浸水した場合においても同様に生じ、浸水が船内全体に広がって沈没に至ることが考えられる。

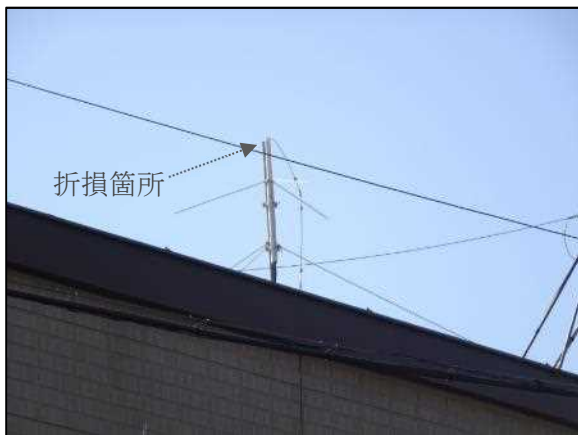
写真5 本件会社事務所の屋外に設置されたアマチュア無線機のアンテナ

れていたが、屋外に設置された同無線機のアンテナが折損しており、同無線機は使用できない状態であった。(写真5及び写真6 参照)

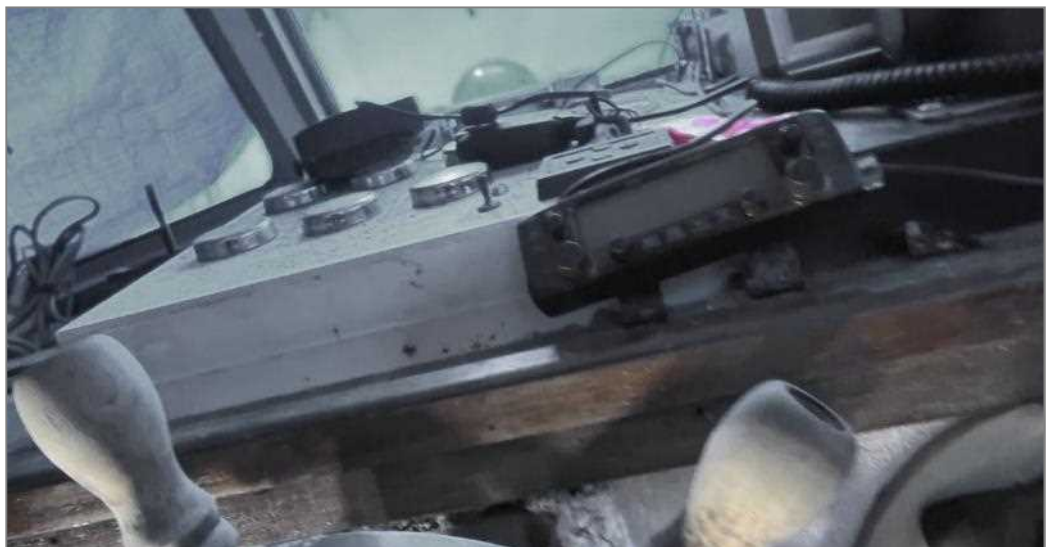
写真7 本船に設置されたアマチュア無線機

船体調査の結果によれば、本船には、アマチュア無線機が設置されていたのみで、その他の通信設備は設置されていなかった。(写真7参照)

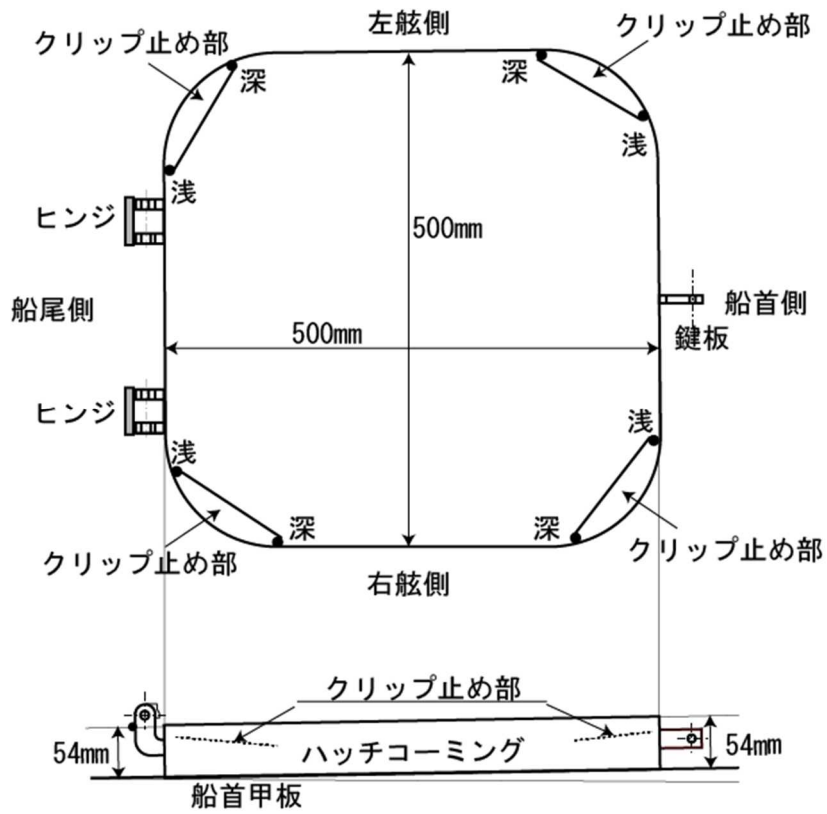
図 1 9 ハッチコーミングの形状

船体調査の結果によれば、船首甲板部ハッチ蓋は、パッキンと共に外れ、所在不明となっていた。ハッチ蓋は、アルミ合金製であり、取付部のヒンジが脆性破壊<sup>ぜいせい</sup>\*18していた。残っていたハッチコーミングの形状を図 1 9 に、破壊したヒンジの様子を写真 1 7 に示す。ヒンジ後部にはハッチ蓋の開口角度を約 120° に制限するためのストッパーがあるが、右舷側のストッパーにはクラックが、左舷側のストッパーには衝突跡が、それぞれ確認できた。

船首甲板部ハッチ蓋のヒンジは、その破面の状態から、大きな荷重を受けて脆性破壊したと考えられる。また、右舷側のストッパーにはクラックが、左舷側のストッパーには衝突跡が確認できたことから、ハッチ蓋は、最大開口角度である約120°まで開いて、ストッパーにたたきつけられ、その後、同ヒンジが破壊してハッチ蓋が外れたものと考えられる。

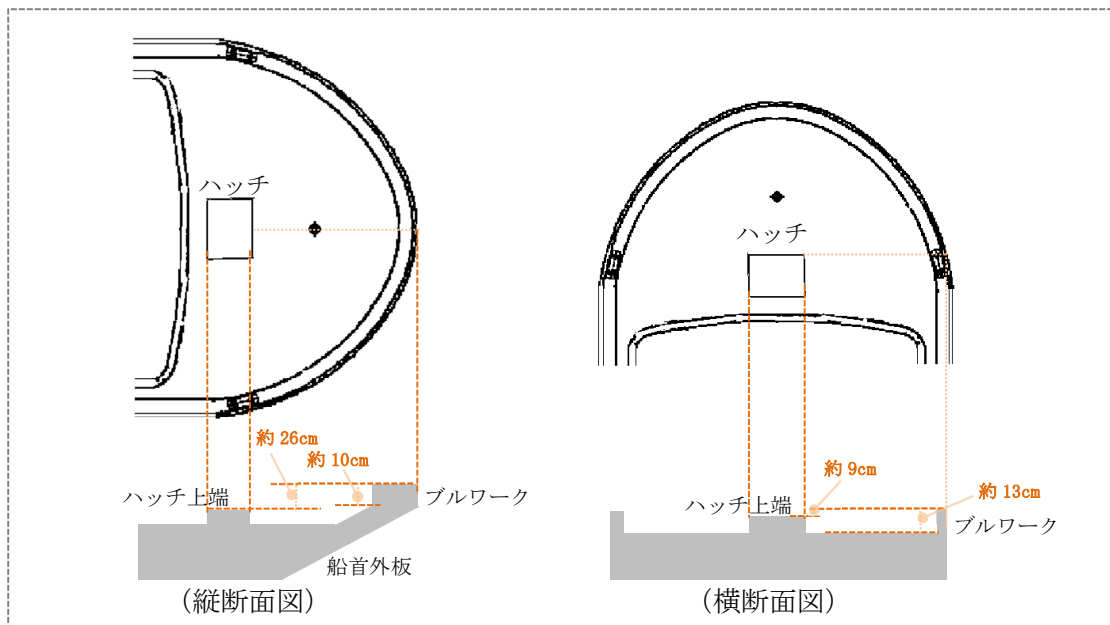
図20 船首甲板部ハッチコーミング上端からのブルワークまでの高さ

船首甲板部のブルワークの高さは、甲板から約10～13cm上であった。甲板は船首方向に高くなり、船側方向に低く湾曲しており、ハッチコーミング上端からブルワーク上端までの高さは、船首方向で約26cm、船側方向で約9cmであった。(図20参照)

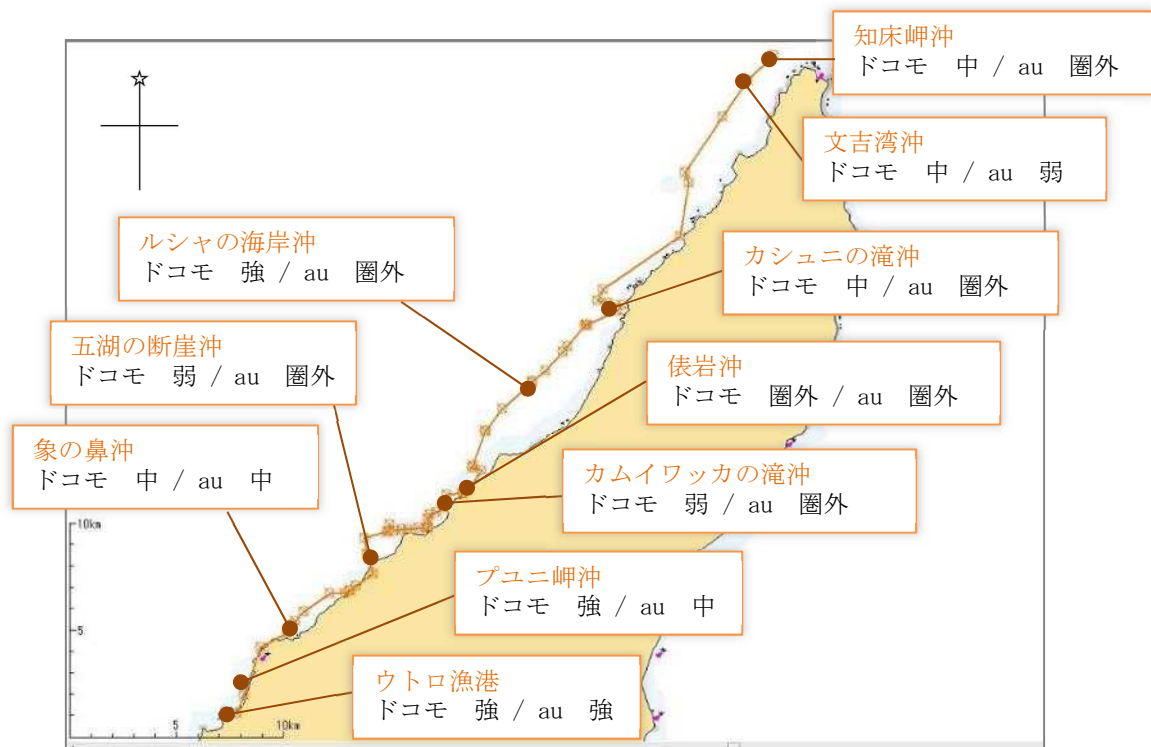
図 2 3 携帯電話の電波受信状況（令和 4 年 5 月 4 日 0 6 時から 1 1 時までの間）

船舶事故調査官が令和4年5月4日にウトロ漁港から知床岬に至る海域の携帯電話（ドコモ及びa u）の電波受信状況を調査した結果は、図23のとおりであった。本調査時には、ドコモがa uに比べて経路上で電波を多く受信することができたが、両方共に電波を受信できない海域があった。

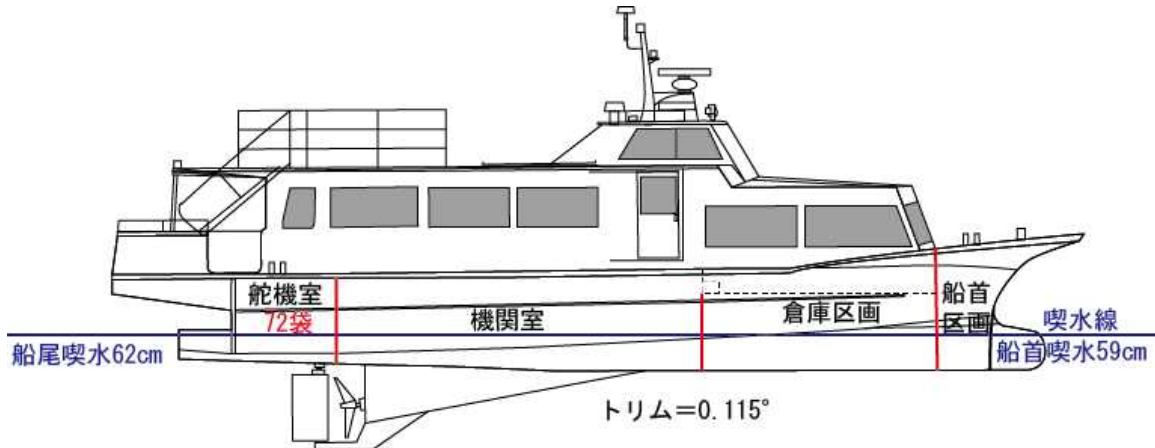
図27 船尾船底（舵機室）にバラストを積み付けた状態

態を計算した。船尾喫水約62cm、船首喫水約59cm、トリム角<sup>\*21</sup>（船首上げを+とする。） $0.115^{\circ}$ と船尾トリム<sup>\*22</sup>の状態である。本事故当日のバラスト配置の場合より船首甲板部のハッチが高い位置にあることから、船首甲板部ハッチからの浸水の可能性に関しては、このバラスト配置の方が相対的に低かったものと考えられる。（図27参照）

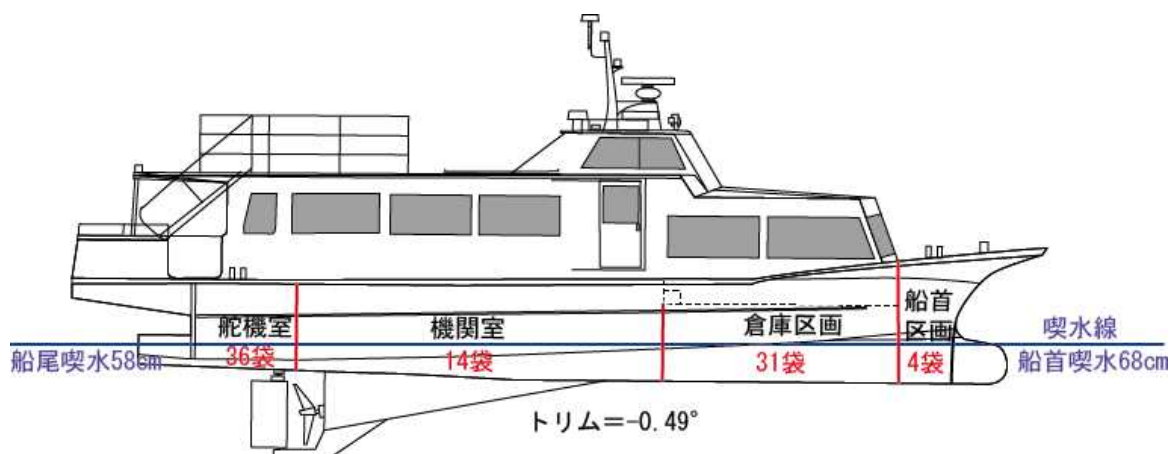
図 2 8 バラストを分散配置した初期状態

この時、本船の上甲板下の船型データを基に算出した浮力<sup>\*23</sup>は、約75.0tであり、船舶の重量<sup>\*24</sup>約20.8tを上回る。（図28参照）

本船は、航行中は船首が上がり、後部甲板が水面に近くなること、その状態では抵抗が増え操縦性能が悪くなること等から、J C I が指示したバラスト積み付けよりも船首トリムを増加させるバラスト配置としていた可能性がある。このバラスト配置では、航行し始めると船首が上がってイーブンキール（船首喫水と船尾喫水が同じ状態）となり、操縦性能が向上した可能性があると考えられる。
