船舶事故調査報告書

令和4年12月7日

運輸安全委員会（海事専門部会）議決

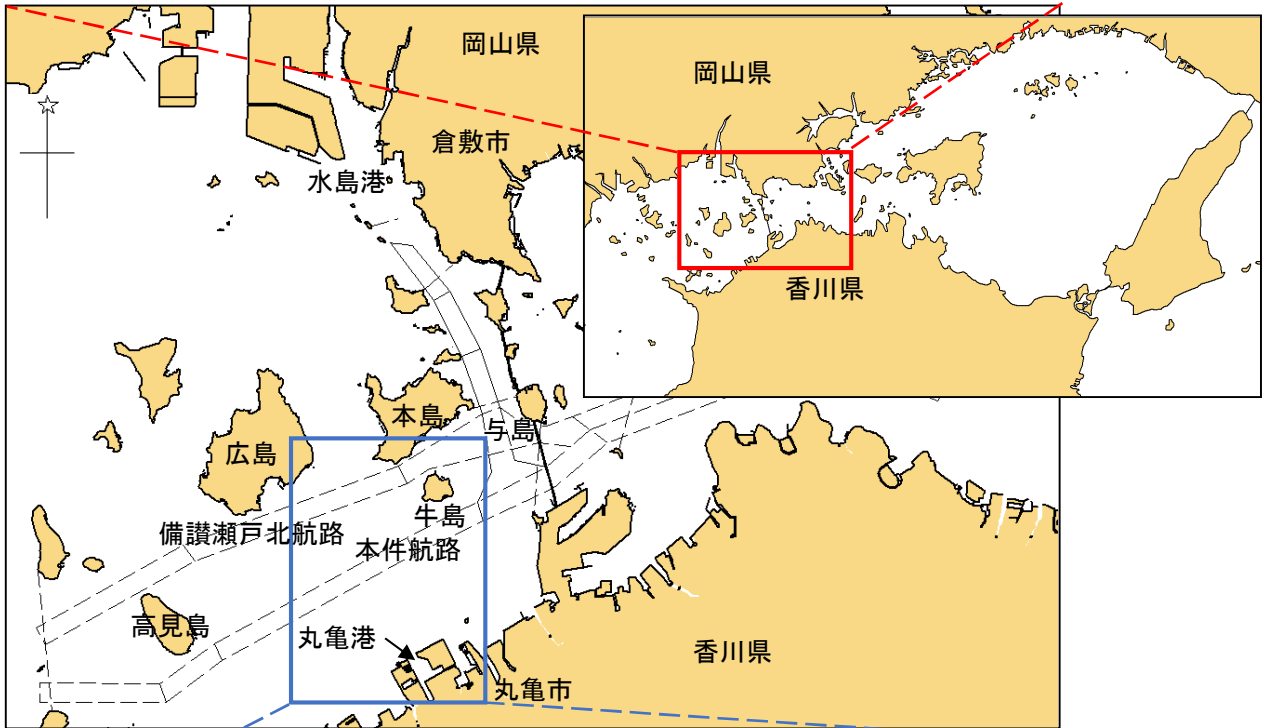
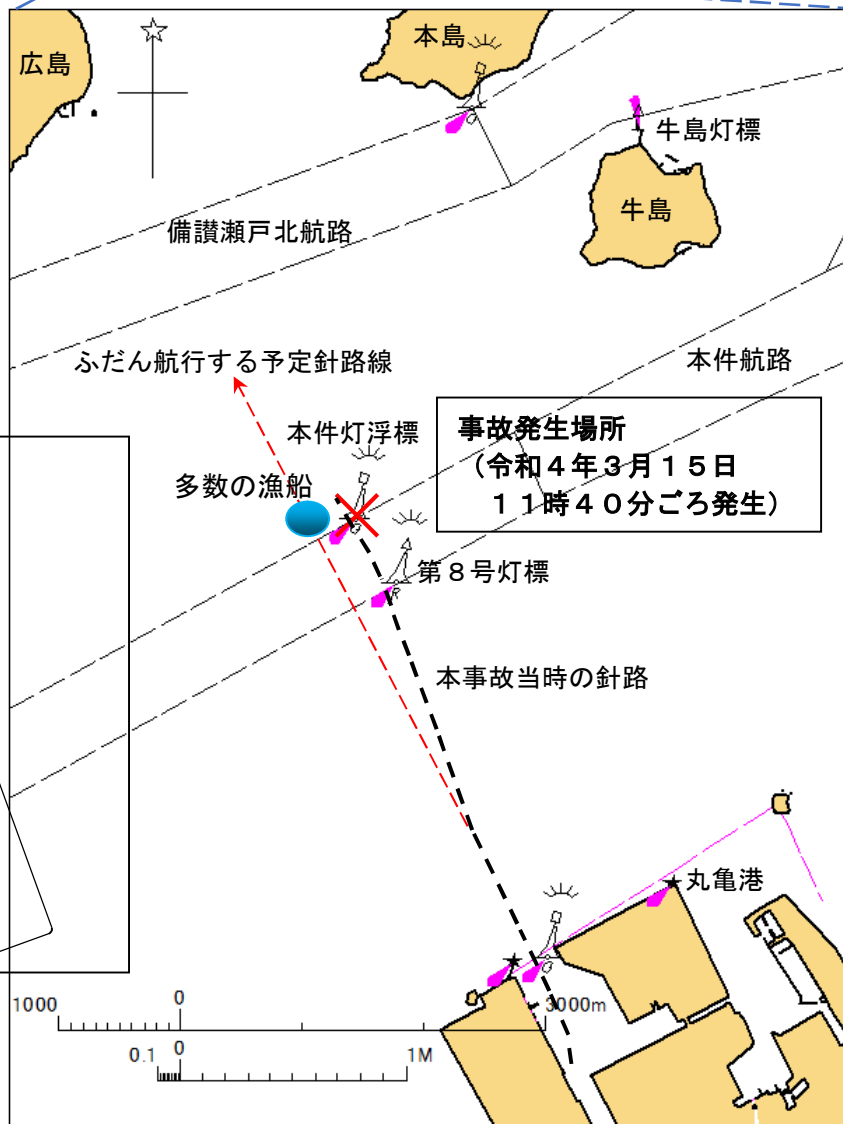
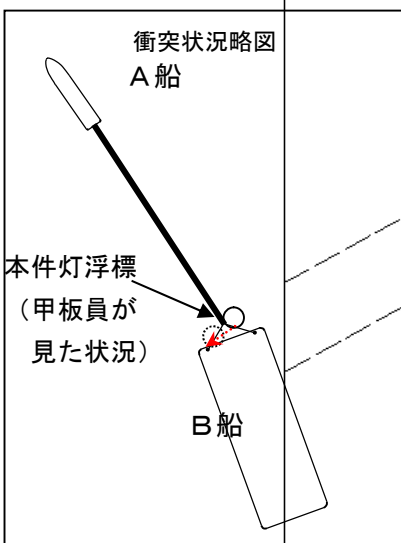
付図1 事故発生経過概略図

<p>方を振り返ったところ、B船の船首部が本件灯浮標に著しく接近していることに気付いた。</p> <p>船長は、その状況に気付いて昇橋し、主機を中立運転としたものの、11時40分ごろ、B船のボラードに繋いだロープが本件灯浮標に接触した後、B船の左舷船首部外板が本件灯浮標に衝突するのを認めた。</p> <p>A船引船列は、船長が本事故の発生をA社に連絡し、備讃瀬戸海上交通センターに通報した後、水島港に入港した。</p> <p>(付図1 事故発生経過概略図、写真1 A船、写真2 B船の損傷状況、写真3 本件灯浮標の損傷状況(1)(防護枠等の曲損状況)、写真4 本件灯浮標の損傷状況(2)(太陽電池パネル等の損傷状況) 参照)</p>
<p>その他の事項</p>	<p>備後灘及備讃瀬戸潮流図(海上保安庁、平成6年3月刊行、春や秋の大潮期における潮流、東流最強時)によれば、本事故発生場所付近の潮流よりも丸亀港付近の潮流は弱い流れであった。(図1参照)</p>

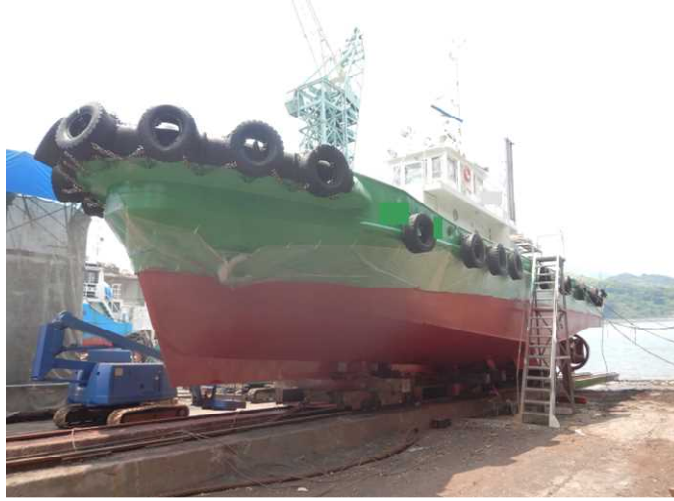
写真2 B船の損傷状況

<p>損傷</p>	<p>A なし</p> <p>B 左舷船首部外板に凹損及び擦過傷</p> <p>灯浮標 頭標に凹損、頭標支柱に曲損、太陽電池パネルに破損、同パネル架台に曲損、防護枠及び同枠支え板に曲損、標示板保護手摺に折損及び曲損、櫓下部保護材に曲損、櫓支柱に曲損、浮体鏡板に擦過傷</p>
<p>気象・海象</p>	<p>気象：天気 晴れ、風向 北北東、風速 約2m/s、視界 良好</p> <p>海象：波高 約0.1m、潮汐 下げ潮の中央期（本島）、潮流 東流 約1.4ノット（kn）（備讃瀬戸）</p>
<p>事故の経過</p>	<p>A船は、船長及び甲板員ほか1人が乗り組み、A船の後部甲板のウインチから約75m延出したえい航索を鋼製パレット約200t積載した無人のB船のボラードに繋いだロープに接続して全長約160mの引船列（以下「A船引船列」という。）を構成し、令和4年3月15日11時15分ごろ岡山県倉敷市水島港に向け、丸亀市丸亀港を出港した。</p> <p>A船引船列は、ふだん、‘備讃瀬戸南航路（以下「本件航路」という。）の南北端に設置されている備讃瀬戸南航路第7号灯浮標（以下、灯浮標については「備讃瀬戸南航路」を省略する。「本件灯浮標」という。）及び第8号灯浮標の西側を約350m隔てて、本件航路をほぼ直角に横断する針路で約5～6ノット（kn）の速力（対地速力、以下同じ。）で航行していた。</p> <p>船長は、操舵室で主機を回転数毎分900に上げ、約5knの速力に増速させ、ふだん航行する予定針路線上を航行した。</p> <p>船長は、自動操舵により北北西進中、レーダーを見て航行船がいなかったため、次直に引き継いで航行できると判断し、11時22分ごろ本件航路から南南東方2,000m付近で甲板員に灯浮標に注意する旨を引き継いで船橋当直を交代し、降橋した。</p> <p>甲板員は、ふだん航行する予定針路線上の本件航路の北側付近に漁船が多数いるのを認め、同漁船付近を航行できないので、予定針路線と本件灯浮標の間を航行することとして東方に船首を向けて航行した後、針路を約340°（真方位、以下同じ。）とし、本件灯浮標及び第8号灯浮標の西方を通過する針路とした。</p> <p>甲板員は、第8号灯浮標を右舷正横で通過した頃、A船引船列が潮流で圧流されていなかったため、それほど潮流に圧流されずに本件灯浮標の西方を通過できると思い、そのまま同じ針路で航行を続けた。</p> <p>甲板員は、11時38分ごろ本件航路の中央付近を通過した頃、東流で東北東方へ圧流されていることに気付き、次に通過する予定の本件灯浮標の正横距離が接近しているため、針路を左に向け、約330°とした。</p> <p>甲板員は、本件灯浮標を右舷正横約40mの距離で通過した後、後</p>
