船舶事故調査報告書

船種 船名 遊漁船 第27桜井丸

事故種類 衝突（防砂堤）

発生日時 令和2年2月16日 12時19分17秒ごろ

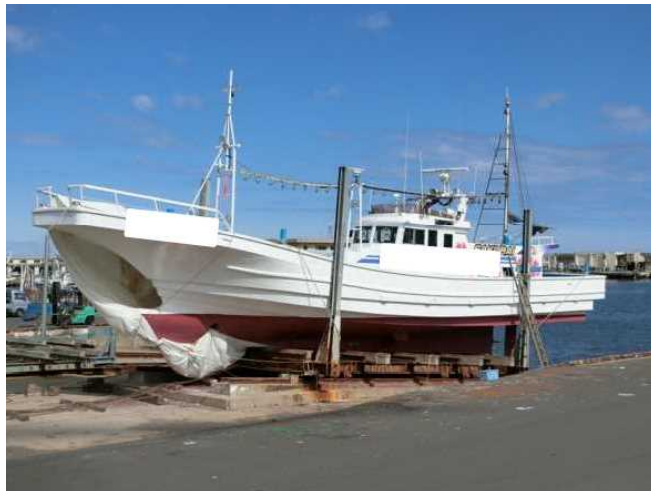
写真3 本船

漁船登録番号	IG2-2556
船舶検査済票の番号	第232-30787号
船籍港	茨城県鹿嶋市
船舶所有者	個人所有
総トン数	19トン
L × B × D	16.99m × 4.86m × 1.65m
船質	FRP
機関	ディーゼル機関1基
出力	535kW
推進器	3翼固定ピッチプロペラ1個
進水年月	平成10年6月
最大搭載人員	旅客30人、船員3人計33人

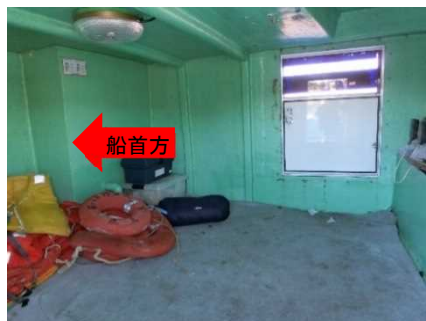
写真5 前方客室の状況

操舵室の前方及び後方に客室が配置されており、前方の客室は縦（船首尾方向の長さ）約2.4m、横（幅）約2.1m、高さ約0.95mの区画で、座席は設置されていなかった。（写真5参照）

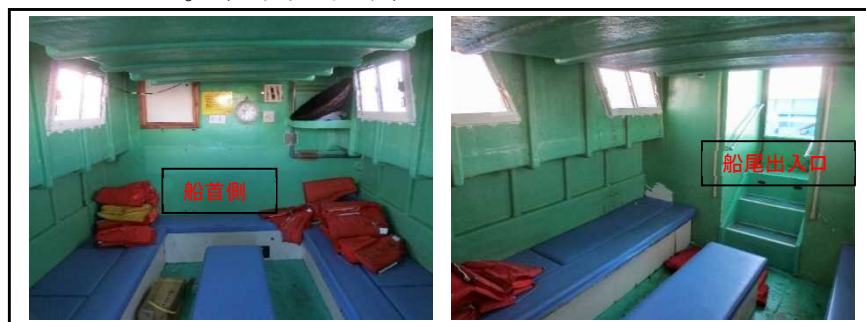
写真6 後方客室の状況

後方の客室は、縦（船首尾方向の長さ）約3.1m、横（幅）約2.1m、高さ約1.87mの区画で、客室内には、船首方、左右各舷の壁に面して長椅子席が設けられ、さらに客室中央部にも長椅子席が配置されており、長椅子席の高さは、いずれも約44cmであった。（写真6参照）

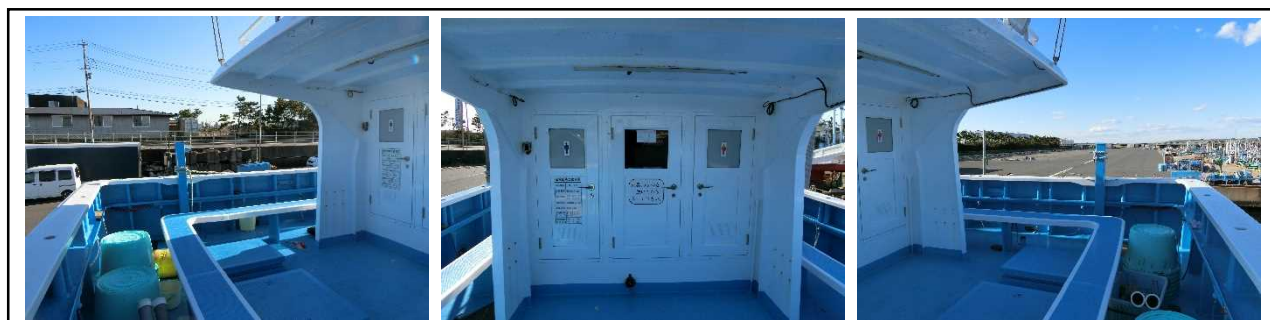
写真8 船尾部の甲板の状況

左右各舷及び船尾端付近に腰掛が設けられ、船室の後面に後部客室とトイレの出入口ドアが設けられていた。(写真8参照)

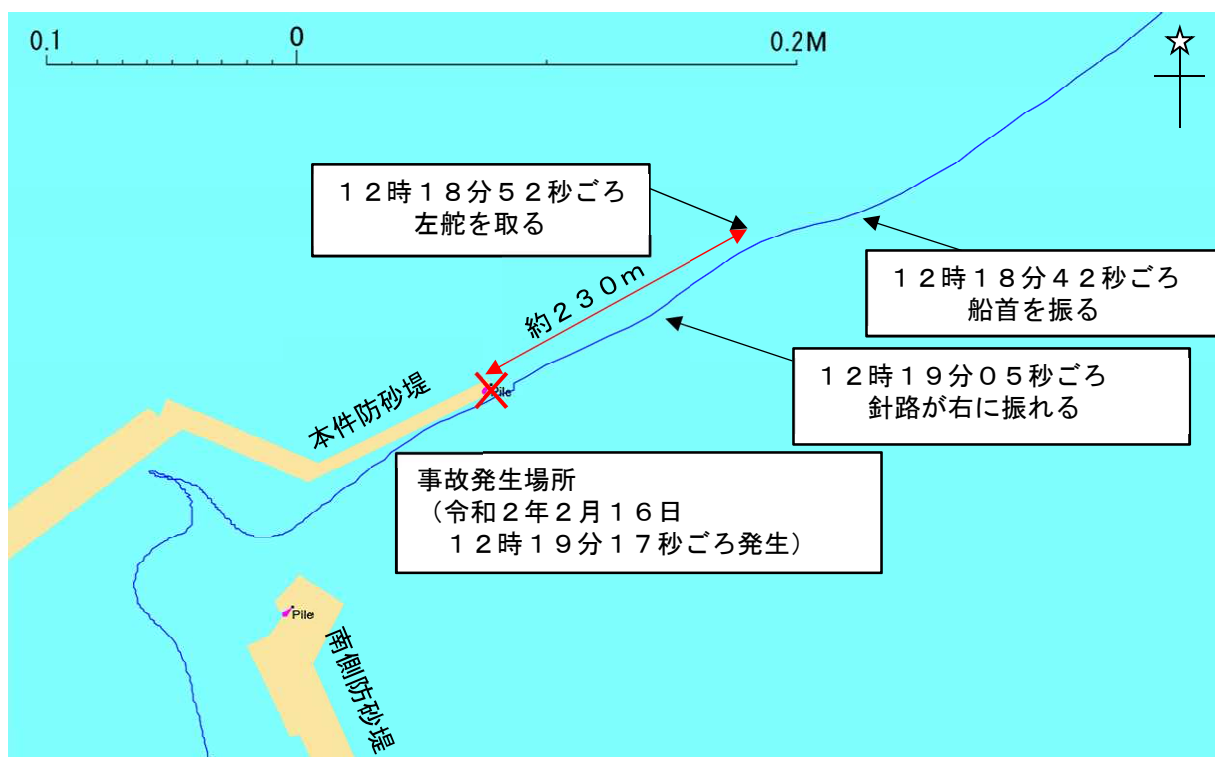
付図3 推定航行経路図（衝突地点付近拡大）

の対地速力で南西進中、船首方に死角がある中、第27桜井丸の船長が、鹿島港北海浜第2船だまり出入口北側の防砂堤に囲まれた区域の開口部から東北東方に延びる防砂堤から約230mの地点で、波により船首が下がり、死角が解消されたタイミングで船首方を目視したところ、同防砂堤に向首して航行していることに気付き、左舵を取って同防砂堤をかわす針路とした際に、同防砂堤先端を極めて近い位置でかわす針路で航行したため、波の影響で進行方向が右に振れたことで、再度同防砂堤先端に向かって進行することとなり、約16knの速力では回避することもできず、同防砂堤に衝突したものと考えられる。

船長は、防砂堤等の障害物を航過する際は、周辺海域のふだんの波の発生状況のほか、付近の構造物から発生する反射波との合成波の影響を考慮した上で、障害物との距離をとる等、航行する経路に留意すること。
