船舶事故調査報告書

令和5年9月6日
 運輸安全委員会（海事専門部会）議決
 委員 佐藤 雄二（部会長）
 委員 田村 兼吉
 委員 岡本 満喜子

事故種類	衝突
発生日時	令和4年10月2日 13時52分ごろ
発生場所	徳島県阿南市 ^{あなん} 椿泊 ^{つばきどまり} 漁港北東方沖 刈又埼 ^{かりまた} 灯台から真方位018° 1.5海里（M）付近 （概位 北緯33°52.2′ 東経134°43.8′）
事故の概要	漁船 ^{しゅうえい} 秀栄丸は、南西進中、また、プレジャーボート ^{つりねこ} 釣猫は、船首を南西方に向けて漂流中、両船が衝突した。 秀栄丸は、船首部に擦過傷を生じ、また、釣猫は、船尾部の破口等を生じた。
事故調査の経過	令和4年10月11日、本事故の調査を担当する主管調査官（神戸事務所）ほか1人の地方事故調査官を指名した。 原因関係者から意見聴取を行った。
事実情報 船種船名、総トン数 船舶番号、船舶所有者等 L×B×D、船質 機関、出力、進水等	A 漁船 秀栄丸、13トン TO2-3111（漁船登録番号）、個人所有 17.20m（Lr）×4.44m×1.55m、FRP ディーゼル機関、80kW（動力漁船登録票による）、平成13年11月22日 B プレジャーボート 釣猫、2.6トン 280-44871徳島、個人所有 6.45m（Lr）×2.42m×0.99m、FRP ガソリン機関、128.70kW、平成28年8月
乗組員等に関する情報	A 船長A 43歳 一級小型船舶操縦士・特殊小型船舶操縦士・特定 免許登録日 平成12年7月26日 免許証交付日 令和2年3月11日 （令和7年7月25日まで有効） B 船長B 56歳 一級小型船舶操縦士 免許登録日 平成22年8月30日 免許証交付日 令和2年5月25日 （令和7年8月29日まで有効）
死傷者等	なし

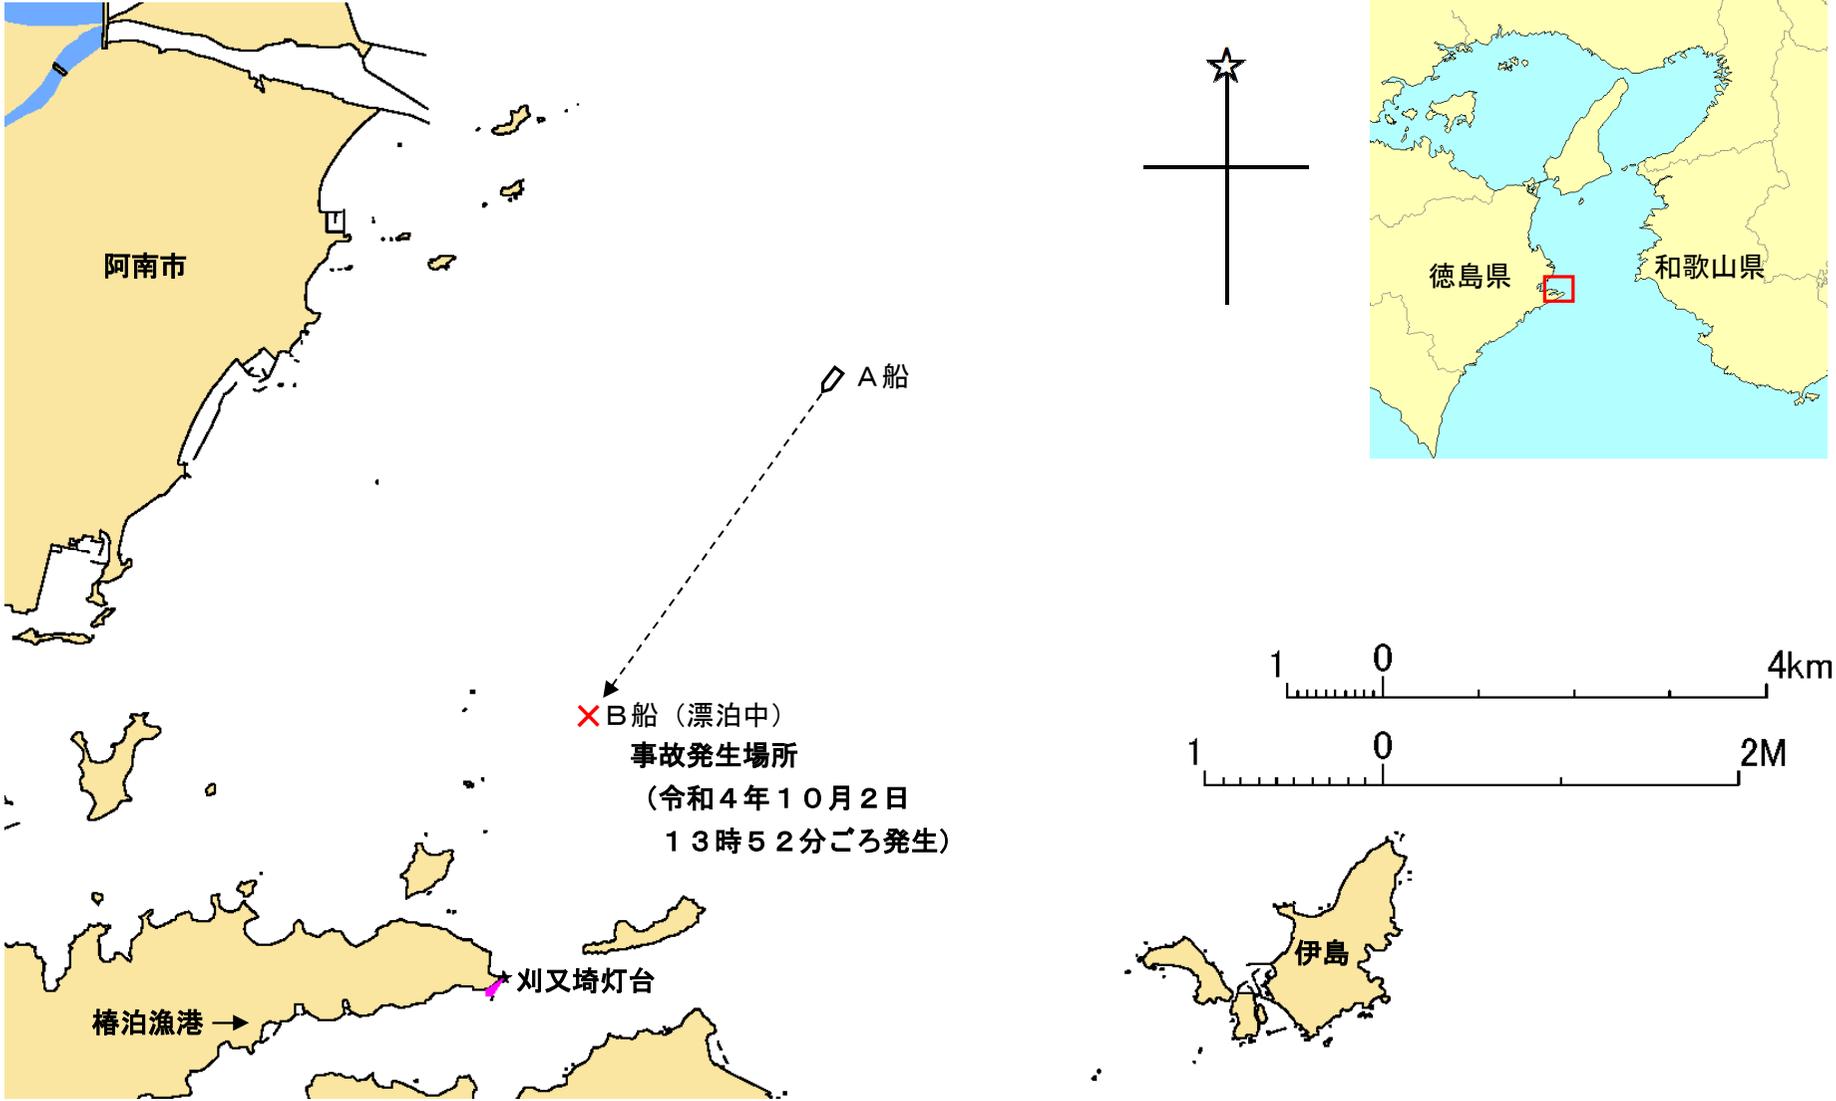
付図1 事故発生経過概略図

<p>損傷</p>	<p>A 船首部に擦過傷 B 船尾部に破口、船外機のブラケットに破損</p>
<p>気象・海象</p>	<p>気象：天気 晴れ、風向 南南東、風力 2、視界 良好 海象：海上 平穏、潮汐 下げ潮の中央期</p>
<p>事故の経過</p>	<p>A 船は、船長Aが1人で乗り組み、令和4年10月2日13時20分ごろ、樺泊漁港北東方沖において底びき網漁の操業を終え、同漁港に向けて帰航を開始した。</p> <p>船長Aは、約8.5ノット（kn）の速力（対地速力、以下同じ。）で自動操舵により本船を南西進させ、船尾甲板の左舷側で漁獲物の選別作業を行った後、操舵室後方の右舷側ネットローラーの後ろ側に立った姿勢で、‘同ネットローラーに巻き取った漁網に掛かっている漁獲物を取り外す作業’（以下「本件作業」という。）を始めた。</p> <p>船長Aは、本件作業を続けていたところ、13時52分ごろ衝撃を感じ、周囲を確認してB船を認め、A船とB船とが衝突したことを知った。</p> <p>船長Aは、A船をB船に接近させ、船長Bが負傷していないこと及びB船が自力で航行できないことを確認し、船長BをA船に移乗させてB船を樺泊漁港までえい航した。</p> <p>B船は、船長Bが1人で乗り組み、05時30分ごろ徳島県小松島市所在のマリーナを出航し、阿南市伊島沖で釣りをを行った後、13時00分ごろ樺泊漁港北東方沖の釣り場に移動して船外機を停止し、船首を南西方に向けて漂泊を開始した。</p> <p>船長Bは、右舷船尾部に立った姿勢で釣りを行っていたところ、船尾方にB船に向かって接近するA船を認めた。</p> <p>船長Bは、いずれA船が漂泊中のB船を避けてくれると思い、釣りを続けていたところ、A船が更に接近するので衝突の危険を感じ、船首部に移動して衝撃に備えて身をかがめた後、B船の船尾部とA船の船首部とが衝突した。</p> <p>船長Bは、B船の船尾部に生じた破口から浸水していることを確認し、A船に移乗した後、118番通報を行った。</p> <p>（付図1 事故発生経過概略図、写真1 A船、写真2 B船 参照）</p>
