船舶事故調査報告書

船種船名 貨物船 WAKASHIO
IMO番号 9337119
総トン数 101,932トン

事故種類 乗揚
発生日時 令和2年7月25日 19時25分ごろ（現地時刻）
発生場所 モーリシャス共和国モーリシャス島南東部の浅所
（概位 南緯20°26.5′ 東経057°44.7′）

令和5年9月6日

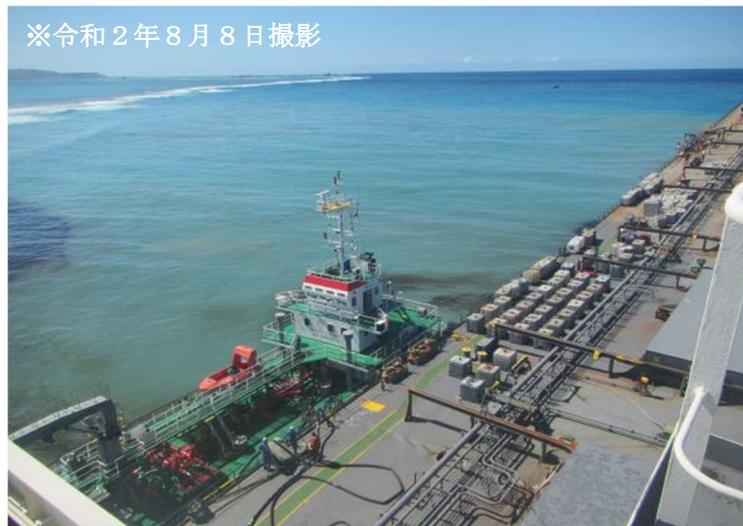
写真5 タンカーによる燃料油の汲み出し作業

タンカーによる燃料油の汲み出し作業は、7日から12日まで行われた。この間に本船から汲み出された燃料油の合計量は、約3,193 tであった。(写真5参照)

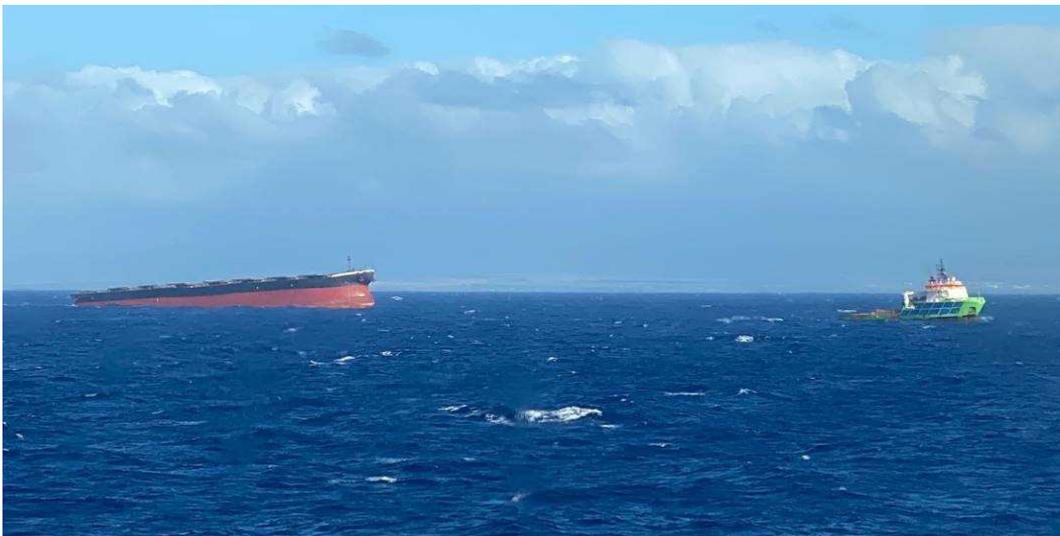
写真8 タグボートAによってえい航される本船の船首部

サルベージチームは、19日にモーリシャス政府から本船の船首部の海洋投棄を指示されたので、A社の確認を得たのち、本船の船首部から作動油等の有害物質を除去した上で、タグラインを繋ぎ、19日18時00分ごろ、タグボートAにより海洋投棄場所に向けてえい航を開始した。(写真8参照)

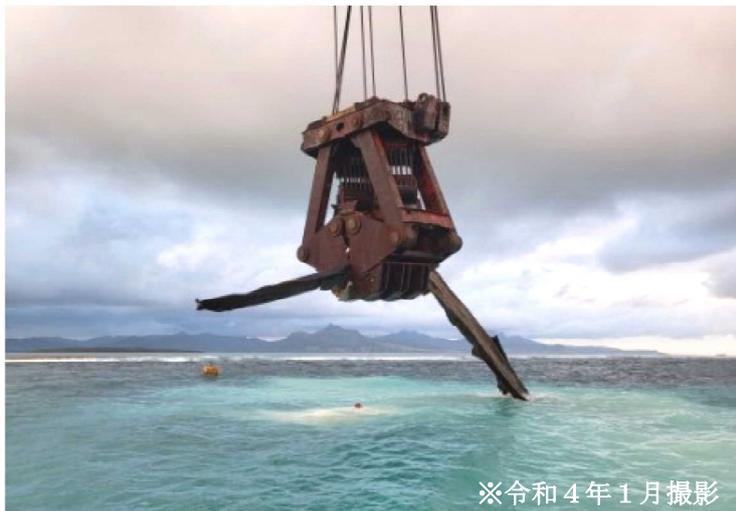
写真9 海底から引き揚げられる船殻の一部

同サルベージ会社による本船の船尾部の撤去作業は、令和3年2月17日に開始され、令和4年1月16日に完了した。(写真9参照)

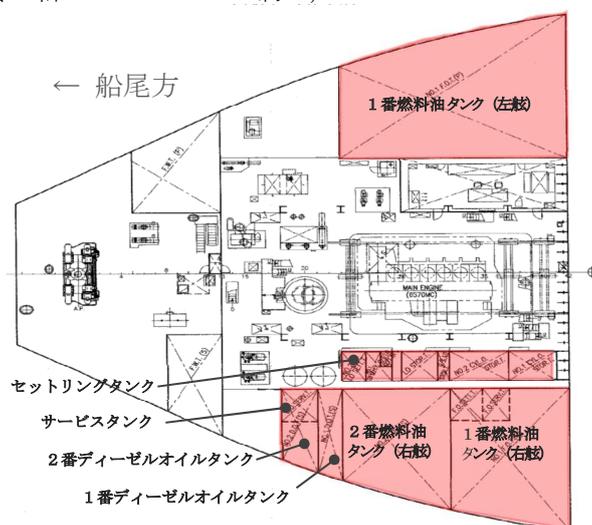
図7 燃料油タンクの配置

本事故発生日である7月25日の08時に計測された本船の燃料油の残油量は、表3のとおりであった。(図7参照)

右舷船尾部外板に生じた破口から、1番燃料油タンク (右舷) の約1,000

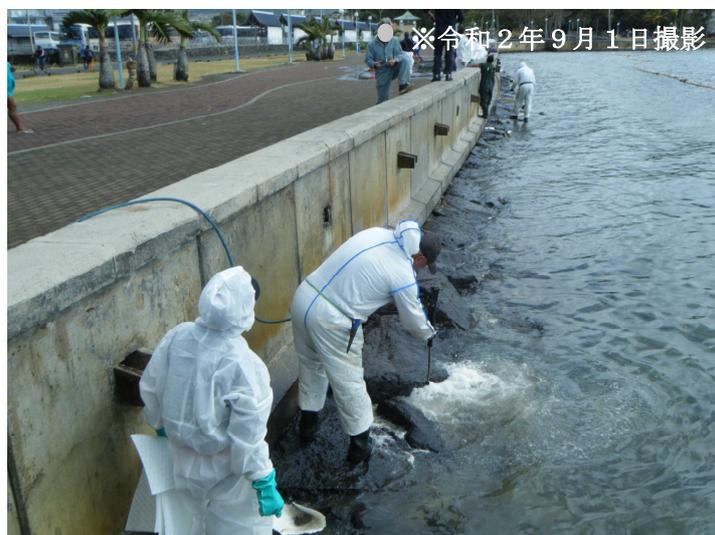
写真14 護岸での清掃作業 (マエブール)

(平日約200人、休日約2,000人)が海岸への漂着油の回収及び清掃等の油防除作業を行った。同作業は、8月19日以降、主に船主が手配した清掃会社2社による作業に移行した。(写真14、写真15参照)

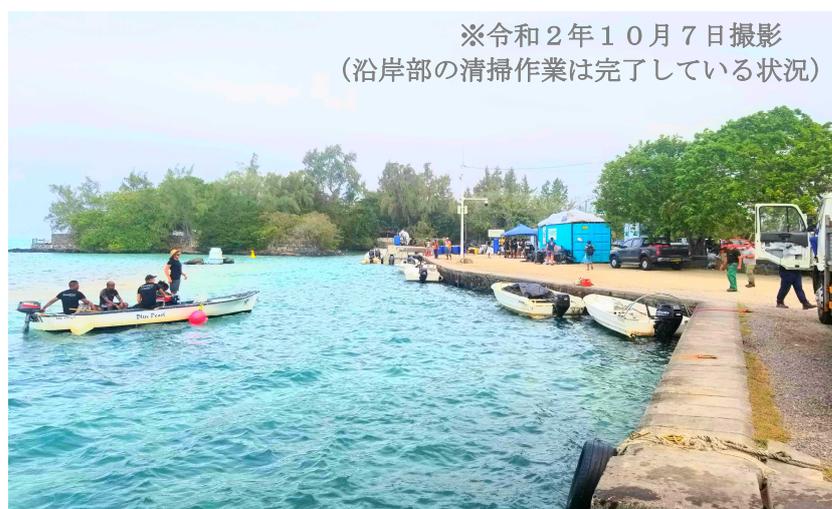
写真16 清掃作業拠点 (ポワント・ジェローム)

清掃会社2社による油防除作業は、8月19日から令和3年1月9日まで行われ、モーリシャス政府及び同政府が委嘱した環境調査会社による調査が1月19日から26日まで実施され、が1月27日に同作業の完了が確認された。

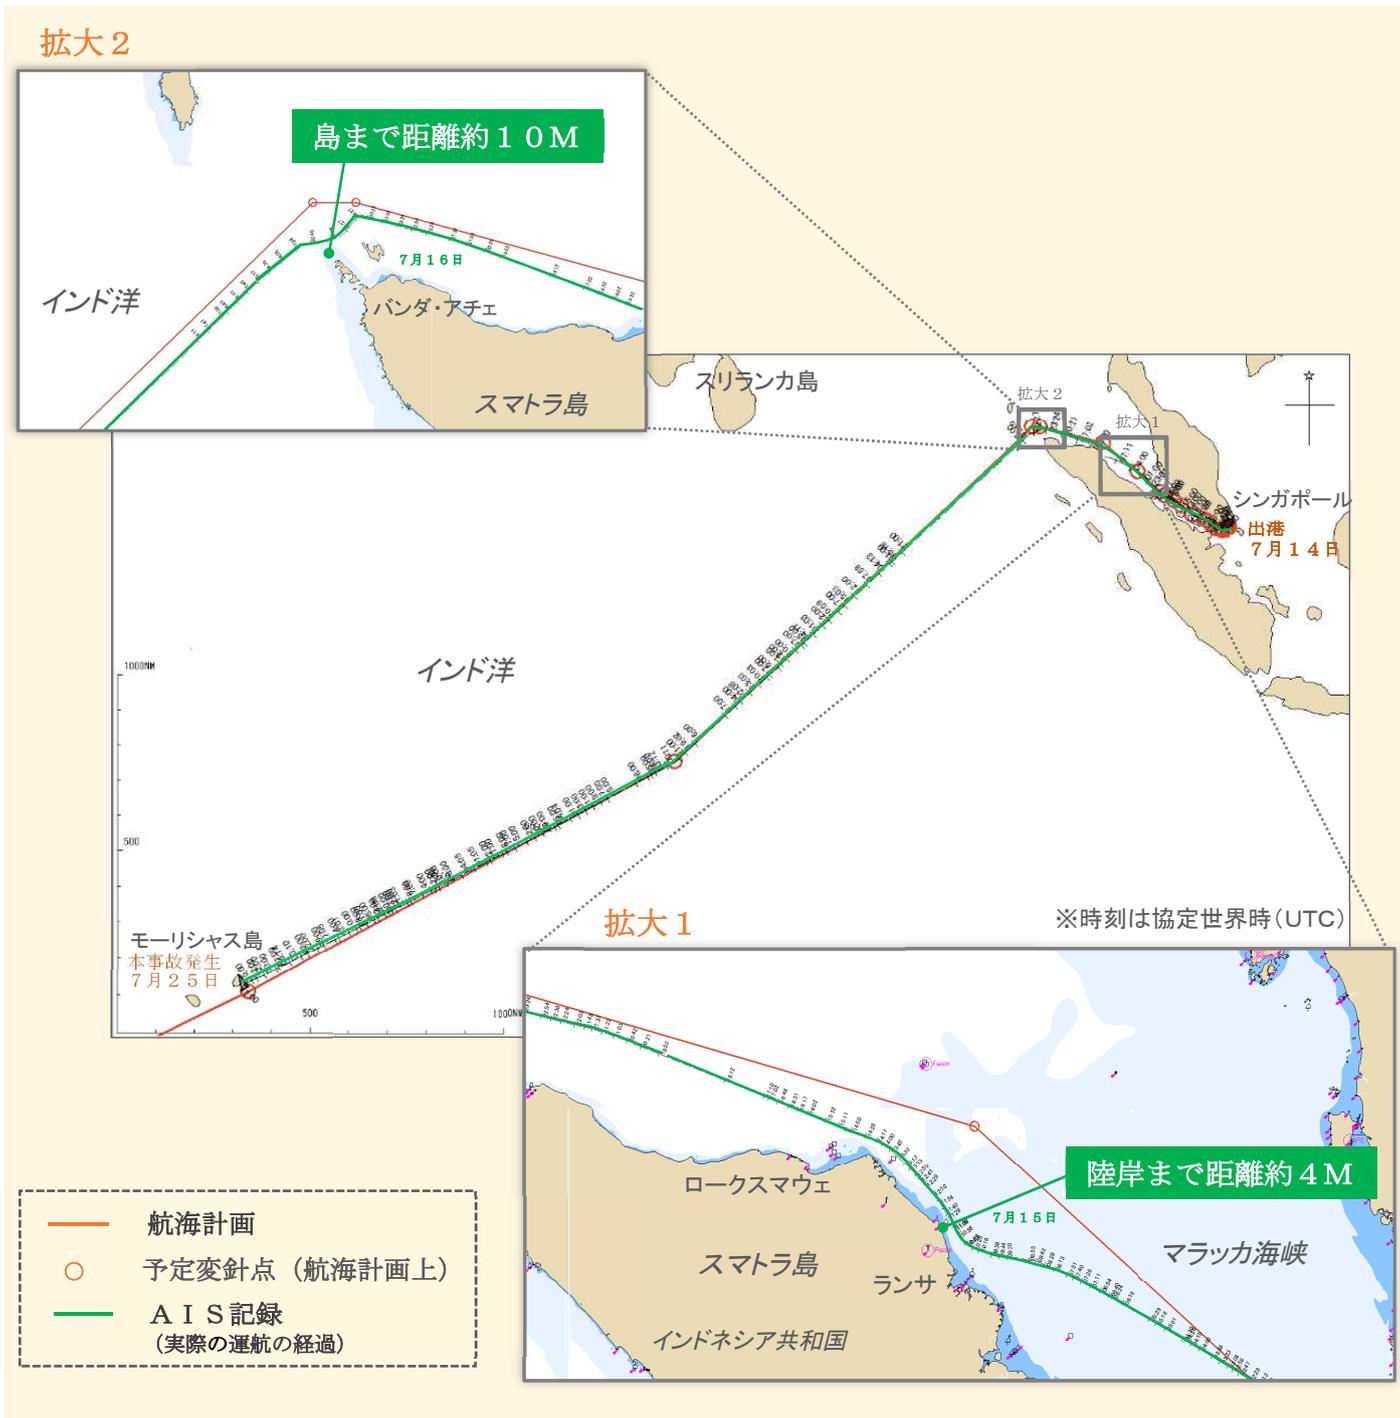
図13 航海計画及び実際の運航の経過

航海計画と実際の運航経過を示すAIS記録（7月14日～25日）との比較は、図13のとおりであった。

本船は、シンガポール港出港後の7月15日及び16日（図13拡大1及び拡大2参照）に、航海計画の予定針路から離れ、陸岸等に接近していた。

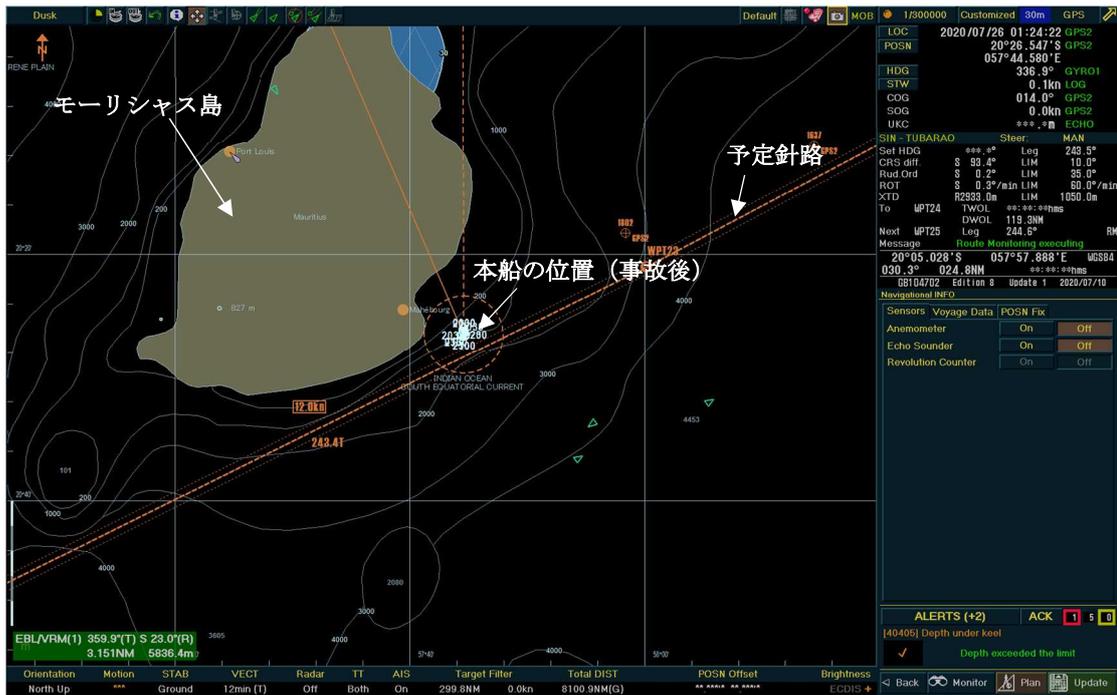
写真 1 9 本船の E C D I S 画面 (事故後に記録されたもの)

番号 (名称)	縮尺	記載内容
紙海図	BA4702 (CHAGOS ARCHIPELAGO TO MADAGASCAR)	1/350万	沖合の水深、主要灯台等
ENC	GB104702 (Chagos Arch Ile De LA Reunion)	1/350万	海岸線及び等深線の概要

船長は、モーリシャス島への入港予定がなかったため、同島付近の詳細な海図等は不要と考えていた。

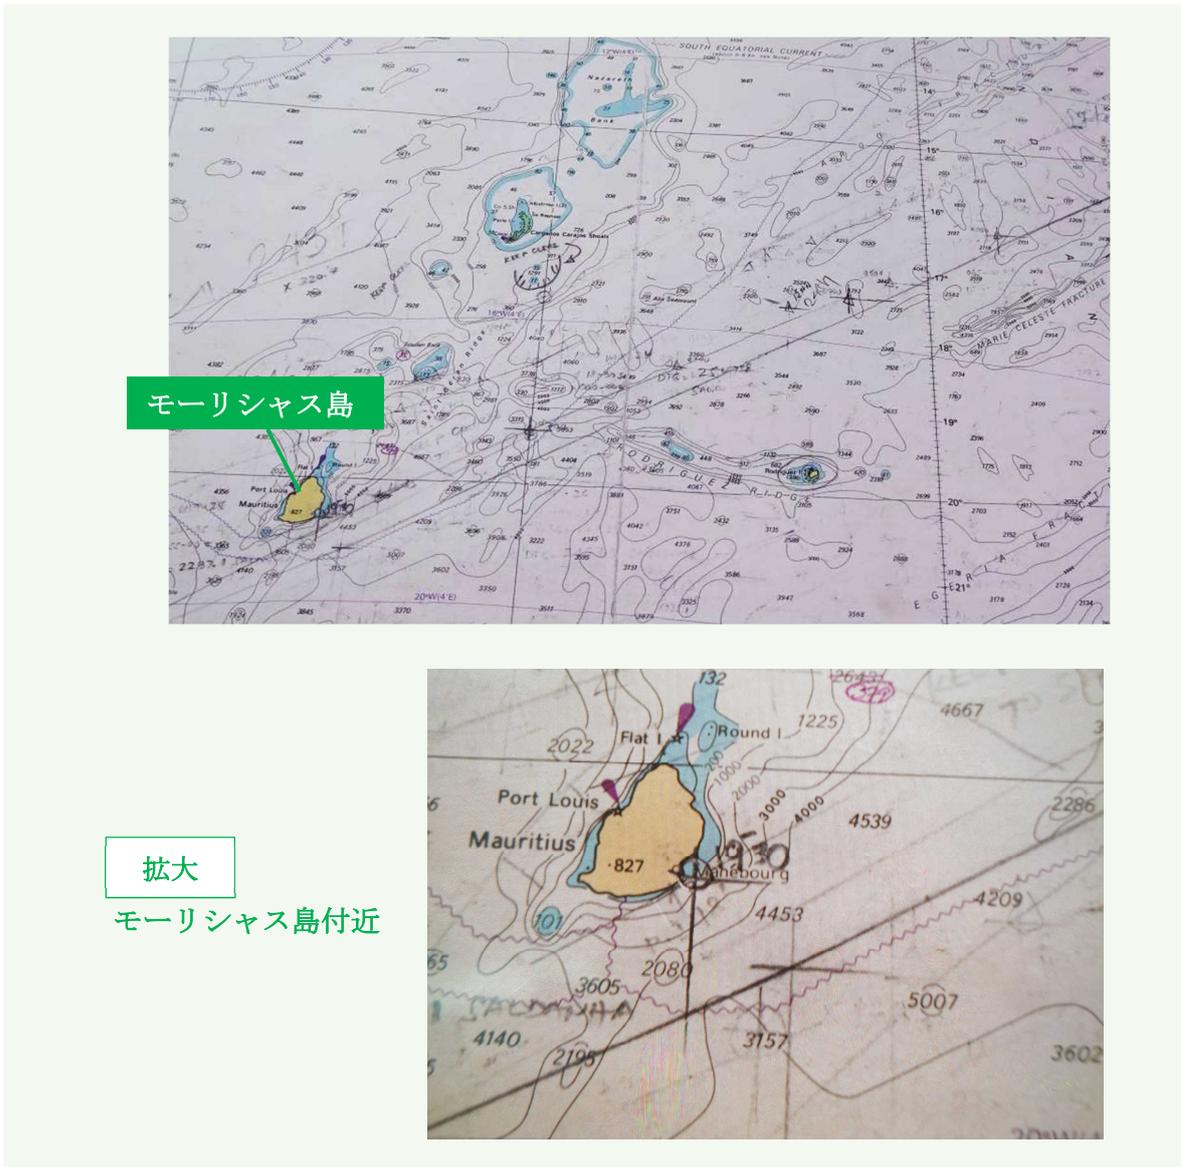
写真 2 0 事故当時使用していた紙海図

本船では、船橋当直者がECDIS上で船位を確認し、1時間ごとの船位（緯度経度等の数値）を記録簿に記載していた。また、本事故当時使用されていた紙海図には、7月25日における船位を記載した記録が3か所にあった。（写真20参照）
