船舶事故調査報告書

令和5年8月23日

運輸安全委員会（海事専門部会）議決

事故種類	衝突（灯浮標）
発生日時	令和5年5月2日 12時25分ごろ
発生場所	長崎県長崎市長崎港第3区（長崎航路第1号灯浮標） 長崎港三菱重工 ^{いんのお} 尾岸壁灯台から真方位051° 1.0海里（M）付近 （概位 北緯32°43.1′ 東経129°50.7′）
事故の概要	プレジャーボート ^{ラピエス} LaPieceは、南西進中、灯浮標に衝突した。 LaPieceは、同乗者が負傷し、右舷船首部に破口等を生じ、また、灯浮標は、浮体部に擦過傷を生じた。
事故調査の経過	令和5年5月10日、本事故の調査を担当する主管調査官（長崎事務所）ほか1人の地方事故調査官を指名した。 原因関係者から意見聴取を行った。
事実情報 船種船名、総トン数 船舶番号、船舶所有者等 L×B×D、船質 機関、出力、進水等	プレジャーボート LaPiece、5トン未満 292-31667長崎、個人所有 6.15m (Lr) × 2.25m × 1.14m、FRP ガソリン機関（船外機）、84.60kW、平成元年4月
乗組員等に関する情報	船長 60歳 二級小型船舶操縦士・特殊小型船舶操縦士・特定 免許登録日 昭和63年7月21日 免許証交付日 令和元年12月9日 （令和7年3月16日まで有効） 同乗者A 41歳
死傷者等	重傷 1人（同乗者A）
損傷	本船 右舷船首部に破口等 灯浮標 浮体部に擦過傷
気象・海象	気象：天気 晴れ、風向 南東、風速 約2.0m/s、視界 良好 海象：海上 平穏、潮汐 低潮時
事故の経過	本船は、船長が1人で乗り組み、同乗者A及び他の同乗者3人を同乗させ、釣りの目的で、令和5年5月2日12時15分ごろ長崎市所在のマリーナを出航し、同市 ^{たか} 高島周辺の釣り場に向かった。 船長は、操縦席に腰を掛け、同乗者4人を後部甲板上に置かれたクーラーボックス等に腰を掛けさせて本船を西北西進させ、針路目標

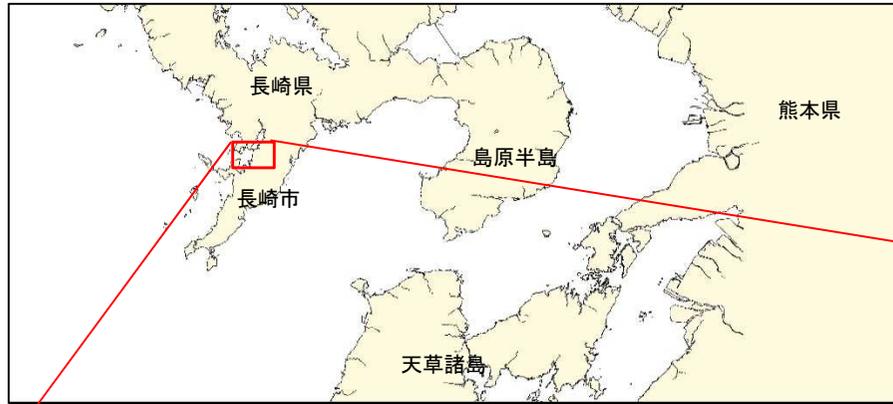
付図1 事故発生経過概略図

船長は、衝突の約20秒前、右手で舵輪の上方を持ち、身体を左に^{ひね}捻って左手を伸ばした状態で、後方を向いて荷物の整理を行い、他の同乗者と会話をしながら航行を続けていたところ、本船が緩やかに左転し、12時25分ごろ、本船の右舷船首部が本件灯浮標に衝突し、衝突の衝撃で同乗者Aが船外に投げ出されたのを見た。
