船舶事故調査報告書

船種船名 旅客船 にいぬふあぶし

事故種類 火災

発生日時 令和5年4月9日 14時15分ごろ

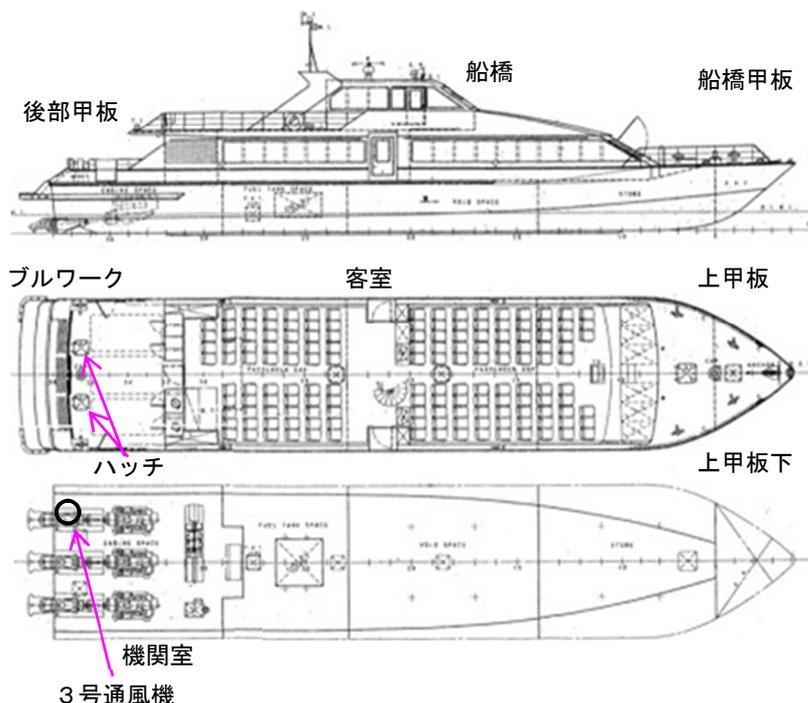
図2 一般配置図及び後部甲板

機関長は、14時15分ごろ、後部甲板左舷側において接舷準備作業を行っていたとき、異臭がしたので、機関室左舷側ハッチを開けたところ、機関室左舷船尾側に設置されている3号機関室通風機（以下「3号通風機」という。）のFRP製の通風筒ケーシングに約15cmの火炎が上がり、同室内に黒色の煙が発生しているのを視認し、直ちに船橋にいた船長に機関室左舷船尾部で火災が発生していることを報告した。

機関室照明スイッチ 火炎発生場所
左舷側ハッチから見た3号通風機
(現場調査にて撮影)

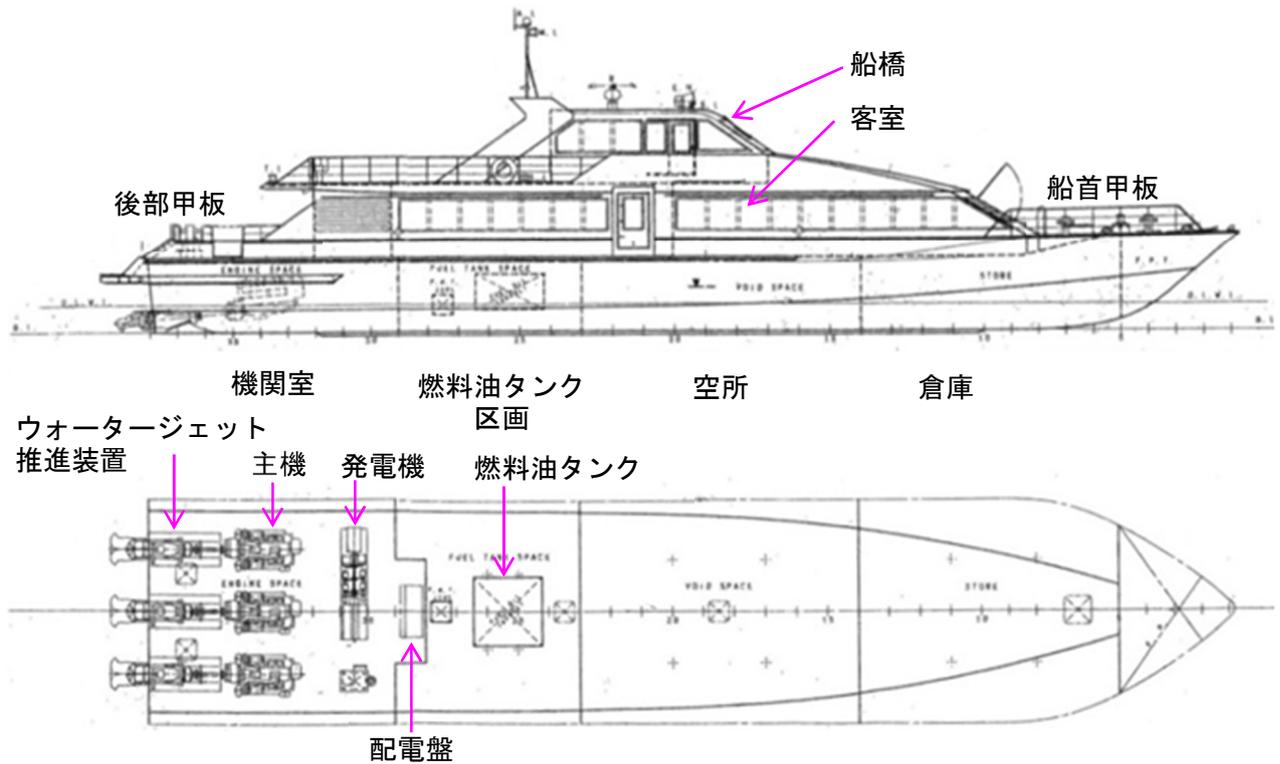
図4 一般配置図

本船は、本事故当時、船体、機関及びその他の機器類に不具合又は故障がなく、また、火災が発生した機関室左舷船尾部には、可燃物及び発火するよ

うな物品が置かれていなかった。

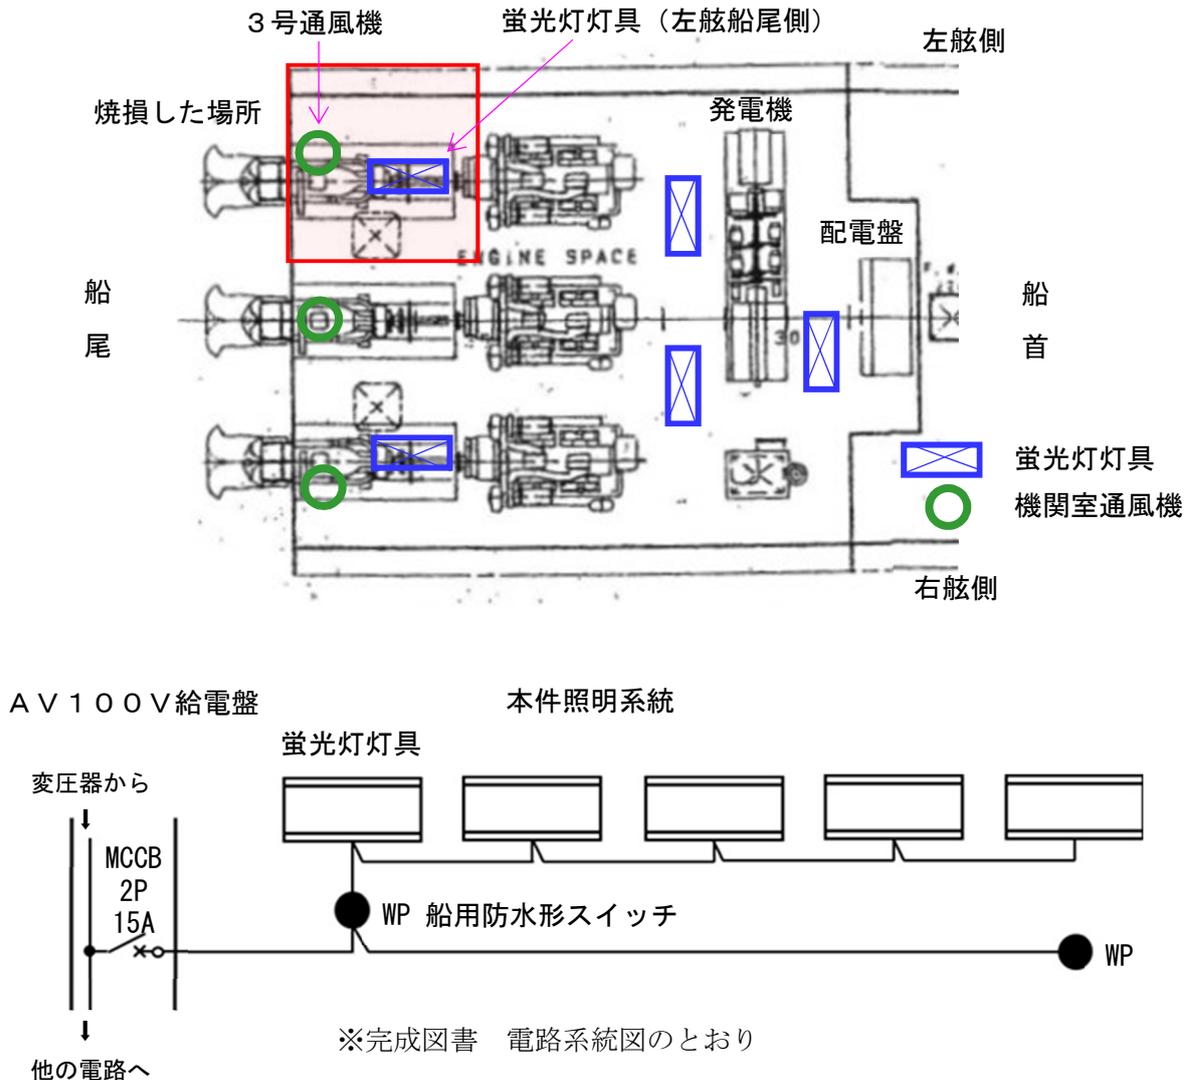
図5 機関室における電気機器の配置及び本件照明系統

本船は、船舶検査において、絶縁抵抗試験を電気関係の外部業者に発注して実施し、同検査に合格していたので、本船及びA社では、電路の絶縁抵抗値に不具合がないとみなして、絶縁抵抗試験の数値の確認を行っていなかった。

- (1) 機関長及び船舶所有者は、船内の照明系統の電路について、定期的に絶縁抵抗値を測定し、数値が低下している電路の電気機器及び電気配線の点検並びに新替えなどの保守整備を行うこと。電気配線系統の絶縁抵抗測定では、電路と船体と共に、線間の同測定を行うこと。
- (2) 機関長及び船舶所有者は、絶縁抵抗試験の結果を絶縁抵抗値の測定データと共に保管し、管理船舶の電路に関する絶縁抵抗試験の数値の確認及びその数値が低下していないか状態の把握を行うこと。
- (3) 機関長及び船舶所有者は、電気設備の点検及び保守整備の観点から、前記(1)及び(2)に関する電気機器及び電路の保守整備を行った際、その記録を来歴として書面にして保管し、あわせて、模様替えを行った場合には完成図書及び図面の変更を行うことが望ましい。
