船舶事故調査報告書

令和5年9月1日

運輸安全委員会（海事専門部会）議決

事故種類	衝突
発生日時	令和4年5月22日 15時45分ごろ
発生場所	神奈川県横須賀市横須賀港第2区 横須賀港海上自衛隊吉倉南棧橋灯から真方位314° 1,600m 付近 (概位 北緯35° 18.0′ 東経139° 38.4′)
事故の概要	掃海母艦うらがは、係留中、また、護衛艦じんつうは、出港操艦中、じんつうがうらがに衝突した。 うらがは、右舷中央部外板に破口を伴う凹損等を、また、じんつうは、艦首部先端に圧壊を生じた。
事故調査の経過	令和4年5月23日、本事故の調査を担当する主管調査官（横浜事務所）ほか1人の地方事故調査官を指名した。 原因関係者から意見聴取を行った。
事実情報 船種船名、総トン数 船舶番号、船舶所有者等 L×B×D、船質 機関、出力、進水等	A 掃海母艦 うらが、5,650トン（排水量） 463（艦船国籍証書の番号）、防衛省 141.0m×22.0m×5.4m、鋼 ディーゼル機関2基、14,333kW（合計）、平成9年3月19日 B 護衛艦 じんつう、2,000トン（排水量） 230（艦船国籍証書の番号）、防衛省 109.0m×13.4m×3.8m、鋼 ガスタービン2基、ディーゼル機関2基、24,000kW（合計）、平成2年2月28日
乗組員等に関する情報	A 船務長A 47歳 運航2級（防衛省基準） B 艦長B 43歳 運航1級（防衛省基準）
死傷者等	なし
損傷	A 右舷中央部外板に破口を伴う凹損等 B 艦首部先端に圧壊
気象・海象	気象：天気 晴れ、風向 南西、風速 約2m/s、視界 良好 海象：海上 平穏

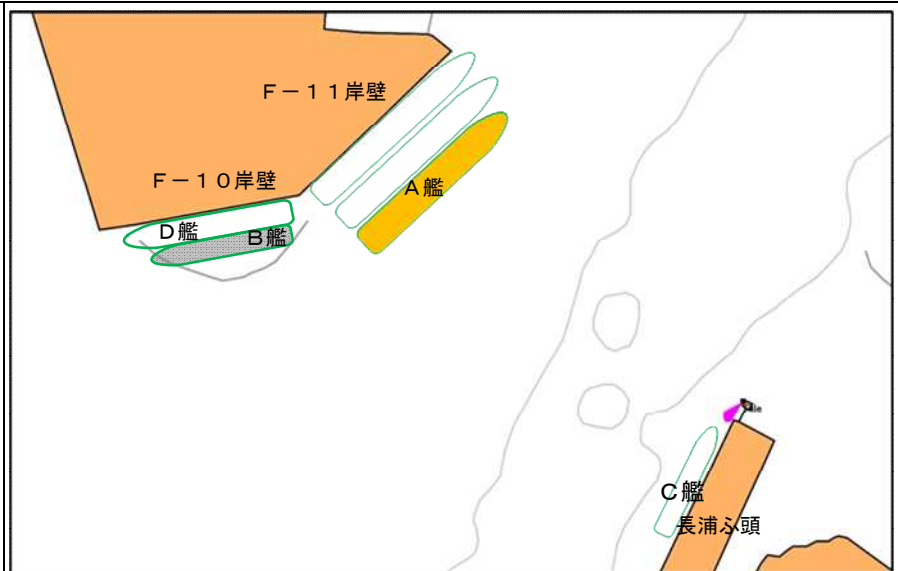
図1 各艦の配置

B艦は、艦長Bほか103人が乗り組み、F-10岸壁に係留中の護衛艦（以下「D艦」という。）の南側に艦首を西方に向けて入船右舷着けの係留状態から、15時37分ごろ、長崎県佐世保港に向けて出港作業を開始した。（図1参照）

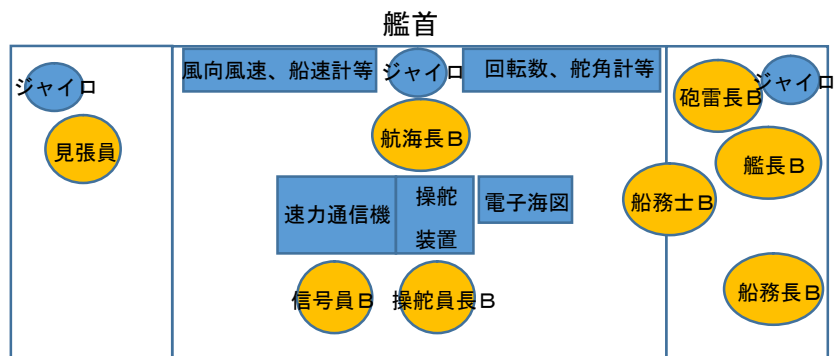
図2 艦橋の主な乗組員の配置

B艦は、本事故当時、艦長Bが艦橋の右舷ウイングで操艦指揮をとり、艦橋内及びウイングに砲雷長（以下「砲雷長B」という。）、船務長（以下「船務長B」という。）、航海長（以下「航海長B」という。）ほか4人、艦首部に砲術長ほか10数人、艦尾部に水雷長ほか十数人が出港部署配置についた。（図2参照）
