船舶事故調査報告書

事故種類	浸水
発生日時	令和4年7月23日 12時30分ごろ
発生場所	伊勢湾北部 伊勢湾シーバース灯から真方位088° 170m付近 （概位 北緯34° 55.6′ 東経136° 44.5′）
事故の概要	プレジャーボート伊勢湾 ^{いせわん} マリーナ29号は、北北西進中、二重底のボイドスペースに浸水し、のちに沈没した。
事故調査の経過	令和4年8月2日、本事故の調査を担当する主管調査官（横浜事務所）ほか1人の地方事故調査官を指名した。 原因関係者から意見聴取を行った。
事実情報 船種船名、総トン数 船舶番号、船舶所有者等 L×B×D、船質 機関、出力、進水等	プレジャーボート 伊勢湾マリーナ29号、1.3トン 243-35689三重、カネニ総業株式会社 7.14m×2.13m×0.94m、FRP ガソリン機関、44.10kW、平成14年10月 （写真1 参照）  
乗組員等に関する情報	船長 44歳 二級小型船舶操縦士

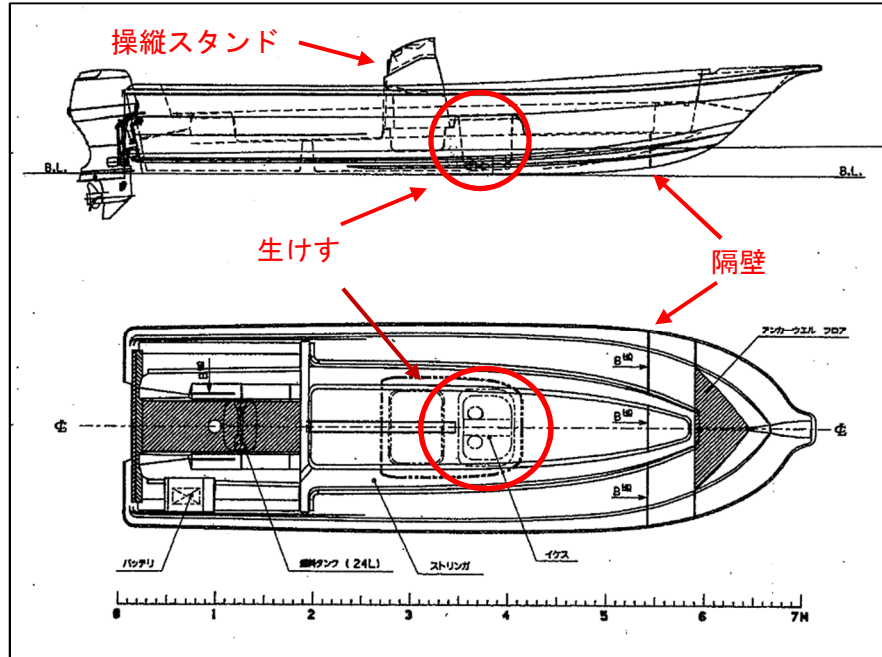
図1 本船の一般配置図(抜粋)

本船は、操縦席から船外機を遠隔操縦する仕様となっており、二重底構造で、船首部に隔壁があり、隔壁から船尾までの二重底内はボイドスペース（空所）で、操縦席の前方に生けすが設置され、生けすの底部左右には開放型の海水出入口があり、船尾甲板の左右に水抜き孔が設けられていた。(図1、写真2、写真3参照)
