## 船舶事故調査報告書

事故種類	同乗者負傷
発生日時	令和4年8月12日 13時00分ごろ
発生場所	千葉県館山市北条海岸前面 館山港防波堤灯台から真方位028° 1.0海里（M）付近 （概位 北緯35° 00.2′ 東経139° 51.4′）
事故の概要	プレジャーボート <sup>エージ-</sup> AG21は、漂流中、海に飛び込んだ同乗者が推進器に接触して負傷した。
事故調査の経過	令和4年9月1日、本事故の調査を担当する主管調査官（横浜事務所）ほか1人の地方事故調査官を指名した。 原因関係者から意見聴取を行った。
<b>事実情報</b> 船種船名、総トン数 船舶番号、船舶所有者等 L×B×D、船質 機関、出力、進水等	プレジャーボート AG21、1.5トン 271-36559千葉、有限会社羽後工務店 5.96m（Lr）×2.25m×1.09m、FRP ガソリン機関、84.60kW、平成18年6月 （写真1、写真2 参照）

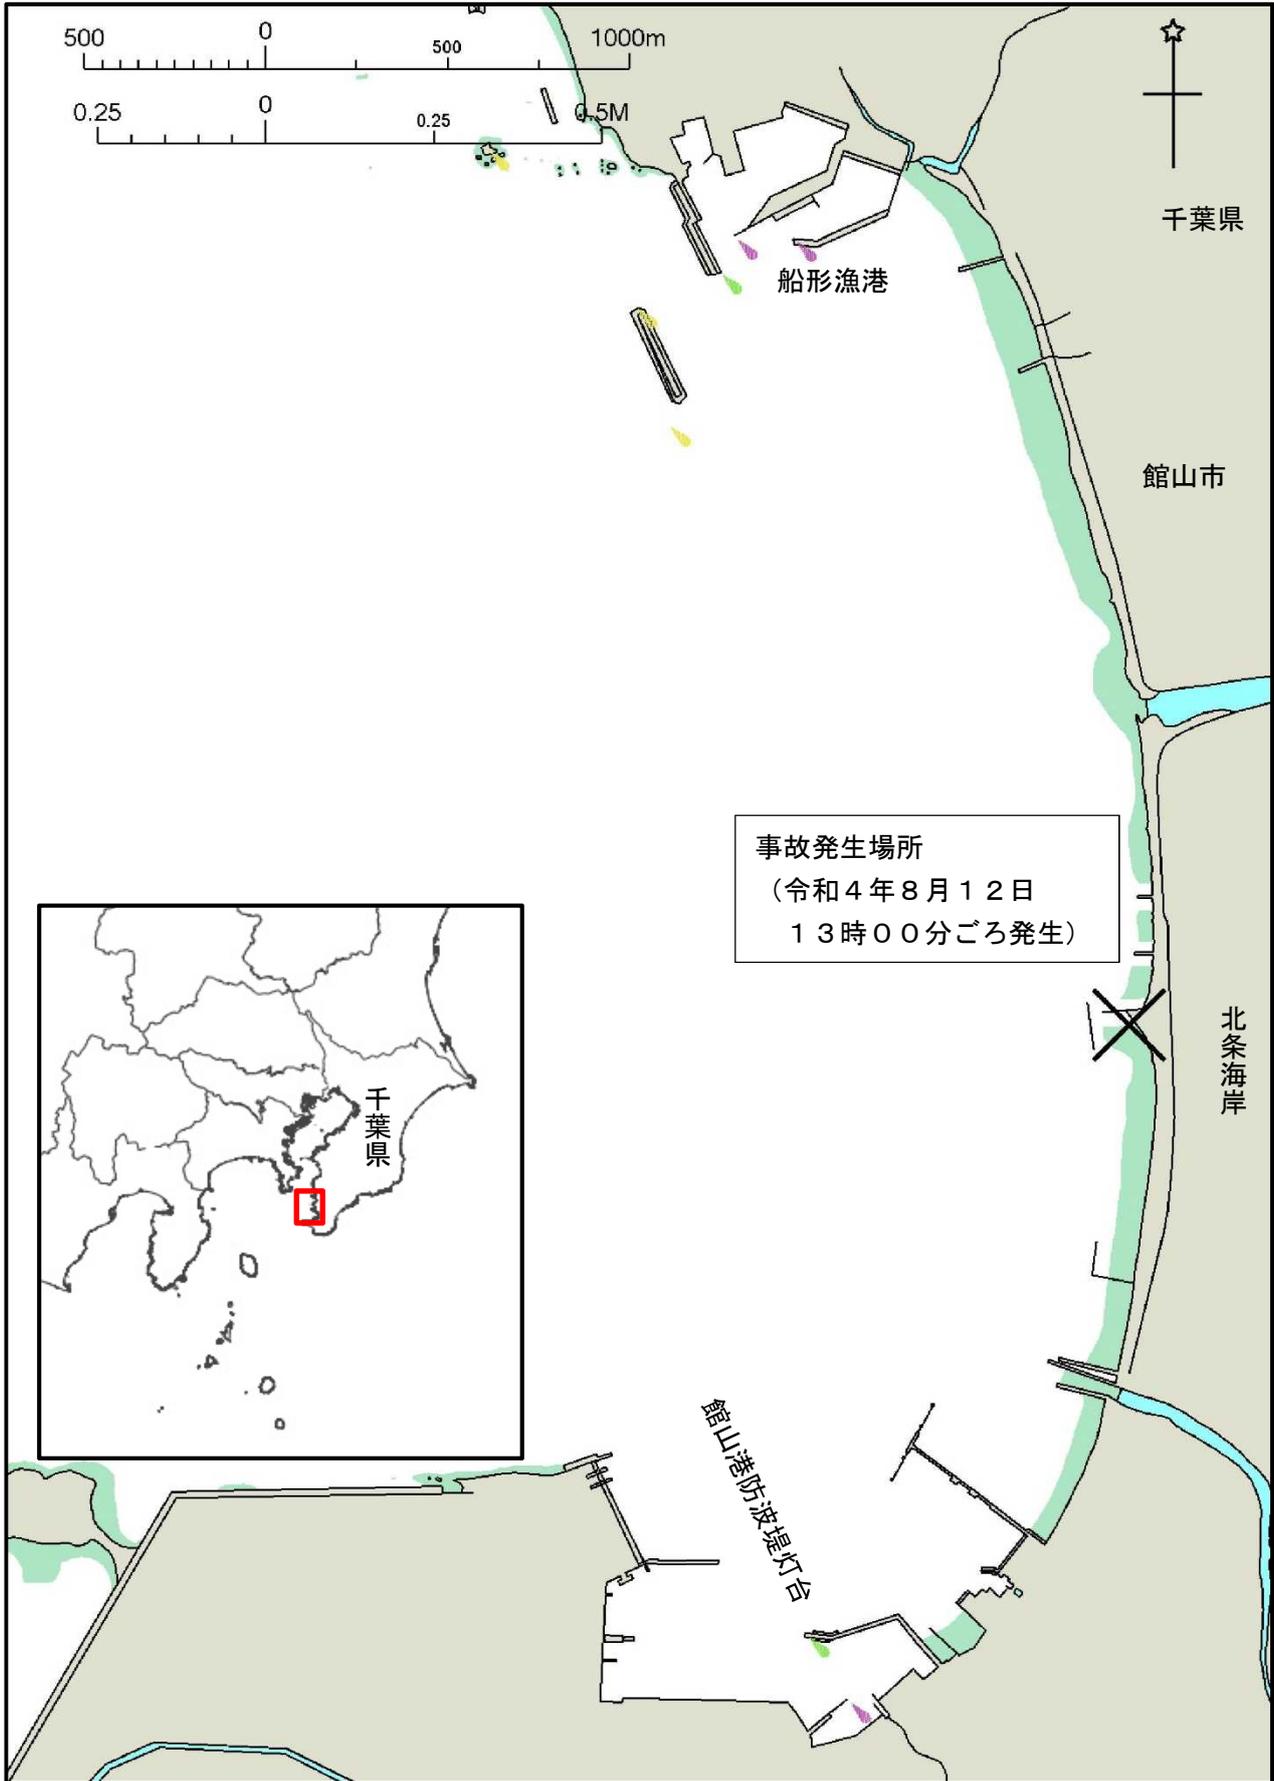
付図1 事故発生場所概略図

<p>海象：波向 南、波高 約1m、潮汐 上げ潮の中央期</p>
<p>事故の経過</p>	<p>本船は、船長が1人で乗り組み、令和4年8月12日07時00分ごろ館山市船形漁港を出港し、北条海岸沖に到着したのち、友人及びその家族と合流し、同海岸西方沖で‘ウェイクボードを使用して遊走’（以下単に「遊走」という。）を行い、10時00分ごろ北条海岸前面に投錨し、同海岸で食事休憩をとった。</p> <p>船長は、遊走を再開することとし、友人及びその家族（以下「同乗者」という。）7人を乗せ、11時30分ごろ抜錨し、北条海岸西方沖で遊走を行ったのち、北条海岸に戻ることにした。</p> <p>船長は、北条海岸前面にプレジャーボート及び水上オートバイが多数停泊していたが、同乗者に子供もいるので、できる限り砂浜に近いところで下船させようと思い、停泊船の間を縫って東進した。</p> <p>船長は、水深が浅くなってきたので船外機の角度を少し上げて砂浜に近寄り、風が南寄りであったので船首を南方に向けたかったものの、停泊船がいたので船首を南方に向けることができず、船首を北方に向けて船外機を中立としたのち、同乗者に海に飛び込んで下船することを促した。</p> <p>船長は、同乗者のうちの1人（以下「同乗者A」という。）が海に飛び込むことを怖がっていたので、先に下船した同乗者と打合せを行い、停泊させていた同行の水上オートバイを本船に接舷させ、同乗者Aを水上オートバイに移乗させることとし、同乗者Aにも水上オートバイに移乗する会話が聞こえており、会話が伝わっていると考え、同乗者Aが飛び込まずに待機すると思った。</p> <p>船長は、本船が南風によって北方に流され始め、船首方の停泊船に接近したので、同乗者Aから目を離し、船外機を後進としたところ、水上オートバイに移乗することが伝わっていなかった同乗者Aが船尾から海に飛び込み、13時00分ごろ同乗者Aの左足が本船のプロペラに接触した。</p> <p>船長は、同乗者Aが負傷したことを知り、周囲に救急車の手配を依頼し、同乗者Aを本船に引き揚げ、本船を砂浜に乗り揚げさせ、同乗者Aの応急処置を行った。</p> <p>同乗者Aは、到着した救急車で病院に搬送され、左下腿挫滅創と診断され、約1か月の入院加療を要した。</p> <p>（付図1 事故発生場所概略図 参照）</p>
