船舶事故調査報告書

事故種類	転覆
発生日時	令和4年12月8日 12時50分ごろ
発生場所	北海道函館市日浦岬南東方沖 日浦岬灯台から真方位132° 2.7海里（M）付近 （概位 北緯41° 41.8′ 東経141° 05.9′）
事故の概要	漁船第一海友丸 ^{かいゆう} は、帰航中、転覆した。 第一海友丸は、船長が負傷し、船外機に濡損等を生じた。
事故調査の経過	令和4年12月13日、本事故の調査を担当する主管調査官（函館事務所）ほか1人の地方事故調査官を指名した。 原因関係者から意見聴取を行った。
事実情報 船種船名、総トン数 船舶番号、船舶所有者等 L×B×D、船質 機関、出力、進水等	漁船 第一海友丸、2.4トン HK3-124967（漁船登録番号）、個人所有 8.77m（Lr）×2.36m×0.98m、FRP ガソリン機関（船外機）、147.1kW、平成5年5月 第202-6408号（船舶検査済票の番号）
乗組員等に関する情報	船長 59歳 一級小型船舶操縦士・特殊小型船舶操縦士・特定 免許登録日 平成17年7月8日 免許証交付日 令和2年4月3日 （令和7年7月7日まで有効）
死傷者等	軽傷 1人（船長）
損傷	船外機及び操舵室内機器に濡損
気象・海象	気象：天気 晴れ、風向 西、風力 4、視界 良好 海象：波向 西、波高 約2m、潮汐 上げ潮の中央期、水温 約 14℃、潮流 南東流 約2ノット
事故の経過	本船は、漁業のほか、遊漁船業も営む小型兼用船で、船長が1人で乗り組み、遊漁の下見を兼ねた一本釣り漁業の操業の目的で、令和4年12月8日08時30分ごろ函館市泊町にある斜路（以下「出航地」という。）を同日13時ごろまでに戻る予定で出航した。 本船は、09時00分ごろ、日浦岬の南西方約5Mの漁場に至り、船外機を停止して漂泊し、潮流により南東方に流される状況下、操業を開始し、船長は前部甲板で釣りをを行い、魚が釣れれば、船体中央部

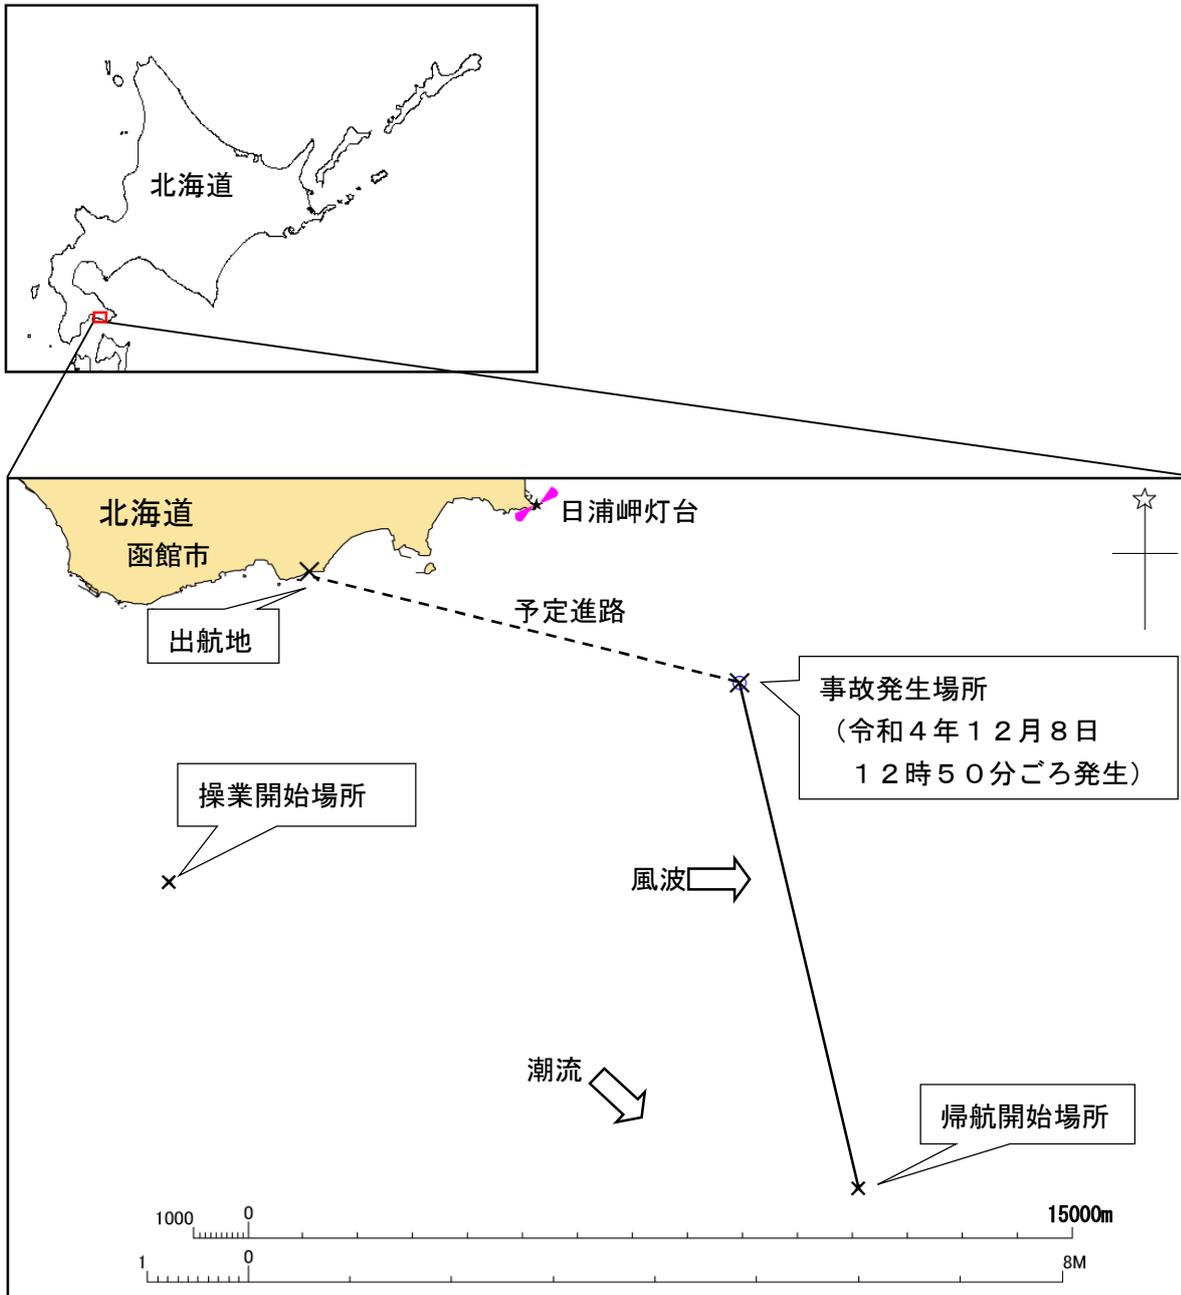
付図1 事故発生経過概略図

船長は、予想以上の漁獲があり、夢中で釣りを行っていたところ、帰航予定時間となったので、12時30分ごろ、日浦岬の南方約7.5M沖の場所から出航地へ向けて帰航を開始し、釣り客が乗船しておらず、船体動揺を気にする必要がなかったため、左舷方から風波を受ける状況下、約20ノットの対地速力で、激しくピッチングしながら北進を開始した。

船長は、北進を続け、ふだんから出航地に向けて転針する場所としていた、比較的風波が落ち着く場所である日浦岬の南東方2.5M付近に達する頃、これまで速力を上げて航行していて後方を確認する余裕がなかったが、海象が落ち着いたため、開放したままの操舵室船尾端の引き戸越しに後部甲板の状況を確認したところ、船外機のトップカウリング付近まで海水が滞留していることに気づき、驚いて急減速した。

本船は、12時50分ごろ、ほぼ停止するまで減速したところ、右舷側に傾斜し、その直後、左舷方から波高約2mの波を受けて、一気に右舷側に転覆した。
