## 船舶事故調査報告書

事故種類	衝突
発生日時	令和4年12月16日 18時47分46秒
発生場所	島根県知夫村知夫里島南方沖 多古鼻灯台から真方位311°12海里（M）付近 （概位 北緯35°44.1′ 東経132°54.3′）
事故の概要	漁船第三海幸丸は、南南西進中、また、漁船第二十八光洋丸は、漂泊中、両船が衝突した。 第三海幸丸は、バルバスバウに破口を伴う凹損等を生じ、また、第二十八光洋丸は左舷中央部外板に破口を生じて沈没した。
事故調査の経過	令和4年12月19日、本事故の調査を担当する主管調査官（広島事務所）ほか1人の地方事故調査官を指名した。 原因関係者から意見聴取を行った。
<b>事実情報</b> 船種船名、総トン数 船舶番号、船舶所有者等 L×B×D、船質 機関、出力、進水等	A 漁船 第三海幸丸、194トン 144355、共和水産株式会社（A社） 52.30m×7.80m×3.70m、鋼 ディーゼル機関、2,350kW、令和4年7月13日 B 漁船 第二十八光洋丸、135トン 143590、A社 47.70m×8.10m×3.30m、鋼 ディーゼル機関、2,350kW、平成31年4月19日
乗組員等に関する情報	A 船長A 60歳 四級海技士（航海） 免許年月日 昭和59年7月20日 免状交付年月日 令和元年7月1日 免状有効期間満了日 令和6年8月19日 B 船長B 59歳 五級海技士（航海） 免許年月日 平成15年8月25日 免状交付年月日 平成30年8月22日 免状有効期間満了日 令和5年8月24日
死傷者等	なし
損傷	A バルバスバウに凹損及び船首部に破口を伴う凹損

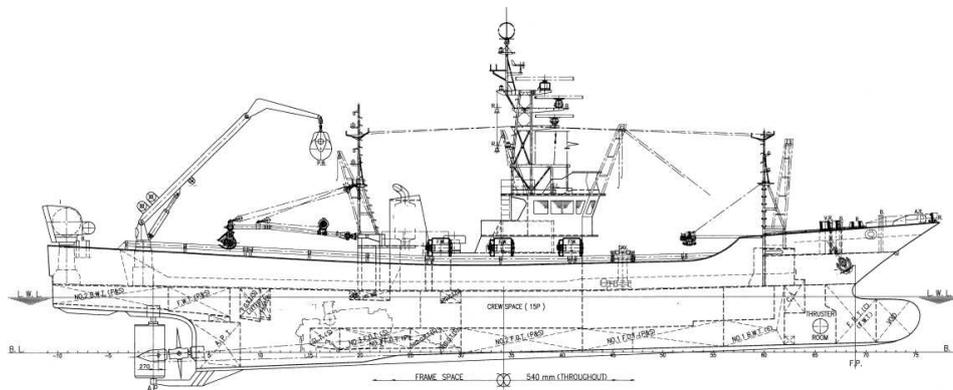
付図4 一般配置図 (B船)

B 左舷中央部外板に破口（沈没により全損）
気象・海象	気象：天気 曇り、風向 西、風力 1、視界 良好 海象：波高 約1～1.5m、潮汐 上げ潮の中央期
事故の経過	<p>A船は、巻き網漁船団の灯船で、船長Aほか8人が乗り組み、網船のB船、運搬船、他の灯船、A船とB船にそれぞれ付属する灯船兼伝馬船と共に知夫里島南方沖の漁場に向けて、令和4年12月16日15時ごろ、境港を出港した。</p> <p>A船は、知夫里島南方沖の漁場で、B船が環ワイヤを巻き揚げて魚群を囲んでいる巻き網の底部を絞り込む際、B船が右舷側にある網の方に引き込まれないよう、B船の左舷側を牽引する裏こぎを行うこととした。（図1参照）</p> <div data-bbox="742 728 1252 1041" data-label="Image"> </div> <p>図1 環ワイヤを巻き揚げる際の網船と裏こぎ船（A船）</p> <p>船長Aは、A船の船首を、B船の左舷中央部に直角に向けて接近した後、B船の約30m手前でバウスラストにより船首を左に振り、A船の右舷船首とB船の左舷船首を接近させハの字の状態とし、A船の船首からB船の船首に向けて裏こぎロープをB船に渡すこととした。（図2参照）</p> <div data-bbox="598 1478 1308 1691" data-label="Image"> </div> <p>図2 船長Aが予定していたA船の針路</p> <p>A船は、船長Aが、機関回転数を1,100から1,200とし、可変ピッチプロペラ（以下「CPP」という。）の翼角を前進12～13°として、約5ノット（kn）の速力（対地速力、以下同じ。）で南南西進した。</p> <p>船長Aは、B船の左舷中央部に向け、徐々に翼角を7°、5°と下</p>
