船舶事故調査報告書

事故種類	乗組員死亡
発生日時	令和5年3月17日 09時40分ごろ (死亡時刻：3月17日10時39分(死亡認定時刻))
発生場所	北海道八雲町落部漁港東北東方沖 落部港北防波堤灯台から真方位067° 2.1海里(M)付近 (概位 北緯42° 12.4′ 東経140° 28.4′)
事故の概要	漁船第三十七優功丸は、ほたて漁の作業中、乗組員(特定技能在留外国人)1人が油圧漁労機器に巻き込まれて死亡した。
事故調査の経過	令和5年3月22日、本事故の調査を担当する主管調査官(函館事務所)ほか1人の地方事故調査官を指名した。 原因関係者から意見聴取を行った。
事実情報 船種船名、総トン数 船舶番号、船舶所有者等 L×B×D、船質 機関、出力、進水等	漁船 第三十七優功丸、9.7トン HK2-21877(漁船登録番号)、個人所有 14.70m(Lr)×3.80m×1.31m、FRP ディーゼル機関、540kW(動力漁船登録票による)、平成元年5月23日
乗組員等に関する情報	船長 48歳 一級小型船舶操縦士・特殊小型船舶操縦士・特定 免許登録日 平成7年3月24日 免許証交付日 平成31年3月25日 (令和7年3月23日まで有効) 乗組員A(特定技能在留外国人) (インドネシア共和国籍) 26歳
死傷者等	死亡 1人(特定技能在留外国人)
損傷	なし
気象・海象	気象：天気 晴れ、風向 西南西、風力 3、視界 良好 海象：海上 平穏
事故の経過	本船は、船長、特定技能在留外国人1人(在留資格：特定技能1号、インドネシア共和国籍、以下「乗組員A」という。)及び外国人技能実習生2人(在留資格：技能実習1号口、インドネシア共和国籍、以下「実習生」という。)が乗り組み、令和5年3月17日02時00分ごろ落部漁港沖に設置されたほたて養殖施設で作業等を行う

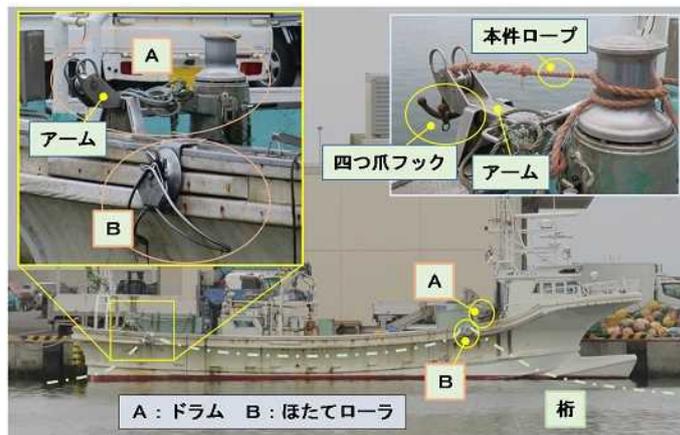
船長は、右舷船首部及び右舷船尾部に1基ずつ装備されている油圧漁労機器（以下「ドラム」という。）の回転部分に四つ爪フック付きロープ（以下「本件ロープ」という。）を複数回巻き、ドラム付属のアームを介して本件ロープ端の同フックを海中に沈め、桁を捉えた後にドラムを操作して桁を水面上に引き揚げ、舷側の「ほたてローラ」にセットした。（図1参照）

図1 本事故発生前の桁等の状況（参考）

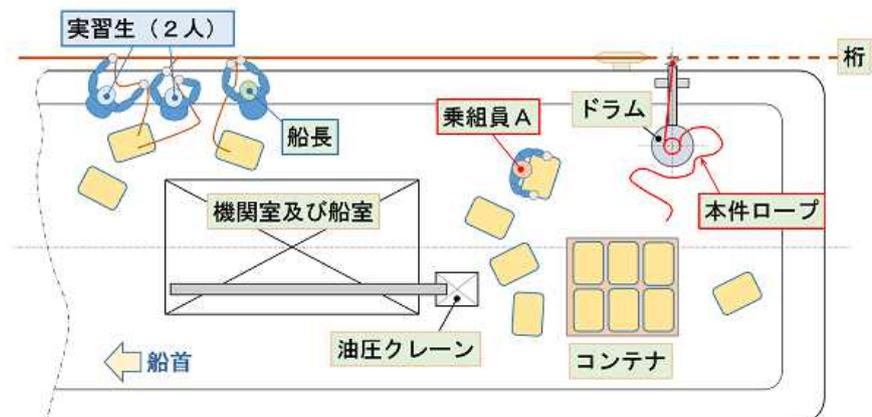
本船は、船長が外国人技能実習生2人と一緒に右舷中央部付近で‘耳釣り加工済のほたてを桁に吊す作業’（以下「本件作業」という。）を、特定技能在留外国人が‘ほたて等を収納していた箱’（縦35cm、横50cm、高さ30cm、以下「コンテナ」という。）の運搬作業等を、それぞれ開始した。（図2参照）

図2 本事故発生当時の乗組員配置（参考）

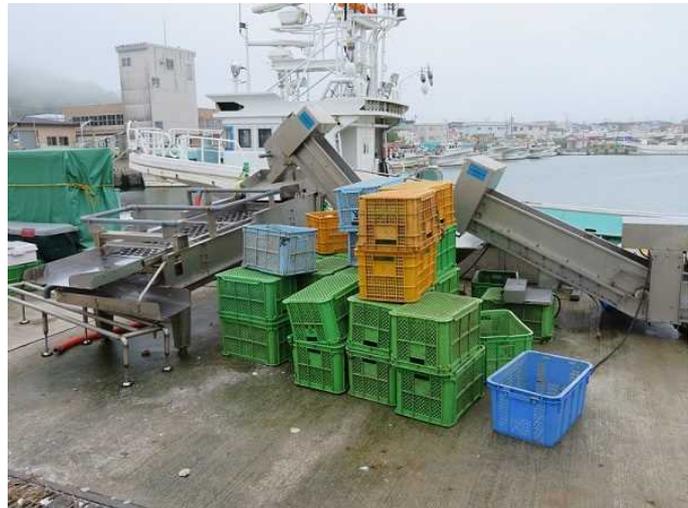
写真4 本船の定係地に積まれたコンテナ
