船舶事故調査報告書

事故種類	衝突
発生日時	令和4年9月3日 08時28分ごろ
発生場所	関門港西山区 下関福浦防波堤灯台から真方位321° 1.0海里（M）付近 （概位 北緯33° 56.0′ 東経130° 53.2′）
事故の概要	貨物船 ^{ながた} 永田丸は、西進中、また、漁船 ^{ほくと} 北斗丸は、南南東進中、両船が衝突した。 永田丸は、バルバスバウに擦過傷を生じ、また、北斗丸は、左舷船首部船底外板に破口等を生じた。
事故調査の経過	令和4年9月5日、本事故の調査を担当する主管調査官（門司事務所）ほか1人の地方事故調査官を指名した。 原因関係者から意見聴取を行った。
事実情報 船種船名、総トン数 船舶番号、船舶所有者等 L×B×D、船質 機関、出力、進水等	A 貨物船 永田丸、499トン 143181、芸州海運株式会社 74.82m×12.00m×7.17m、鋼 ディーゼル機関、1,323kW、平成29年11月 B 漁船 北斗丸、4.0トン FO3-33748（漁船登録番号）、個人所有 10.58m（Lr）×2.62m×0.83m、FRP ディーゼル機関、295kW、昭和59年2月 第292-24189号（船舶検査済票の番号）
乗組員等に関する情報	A 船長A 58歳 四級海技士（航海） 免許年月日 平成15年6月13日 免状交付年月日 平成29年12月15日 免状有効期間満了日 令和5年6月12日 B 船長B 51歳 一級小型船舶操縦士・特殊小型船舶操縦士・特定 免許登録日 平成31年3月7日 免許証交付日 令和4年8月17日 （令和6年3月6日まで有効）
死傷者等	なし

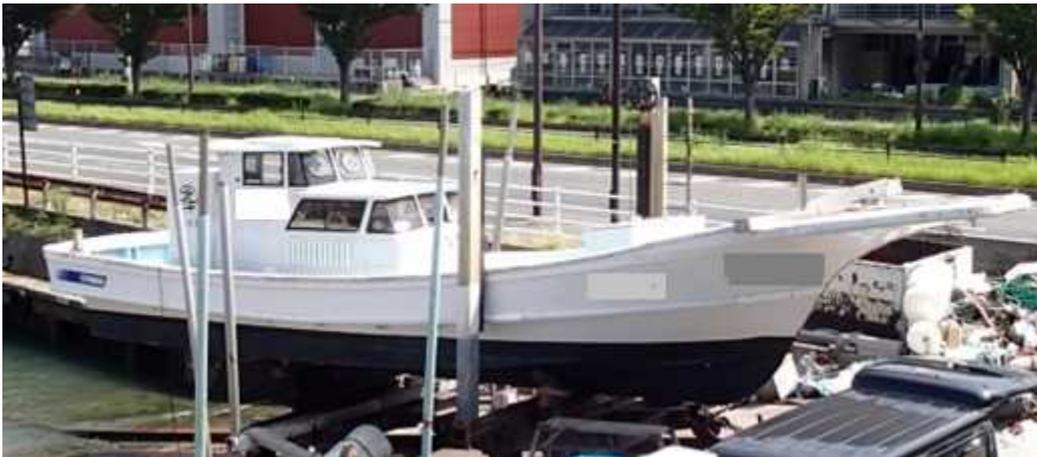
写真6 B船の損傷状況

<p>損傷</p>	<p>A バルバスバウに擦過傷 B 左舷船首部船底外板に破口、プロペラ 1 枚に曲損、主機に濡損</p>
<p>気象・海象</p>	<p>気象：天気 曇り、風向 北東、風力 3、視界 良好 海象：海上 平穏、潮汐 低潮時、潮流 東流約6～7ノット (kn)</p>
<p>事故の経過</p>	<p>A 船は、船長 A ほか 4 人が乗り組み、スラブ約 1,600 t を積載し、揚げ荷の目的で令和 4 年 9 月 3 日 00 時 35 分ごろ関門港若松航路奥にある八幡泊地の岸壁（以下「本件岸壁」という。）に向けて大分県大分市大分港乙津泊地を出航した。</p> <p>A 船は、06 時 10 分ごろ関門海峡東口の位置通報ライン（HS ライン）の手前で、船長 A が航海士から船橋当直を引き継ぎ、操舵室中央にある舵輪の前に立って操船に当たり、レーダー 2 台、GPS プロッター及び電子海図表示装置を作動させ、07 時 20 分ごろ関門橋下を通過して約 8 kn の速力（対地速力、以下同じ。）で関門航路を西航した。</p> <p>船長 A は、08 時 00 分ごろ、本件岸壁にこのまま向かうと 09 時 00 分の着岸予定時刻より早く到着するので、関門港西山区で約 15 分漂泊しながら時間調整を行うこととし、下関福浦防波堤南西方沖を通過した後、関門航路を出て A 船の主機を中立運転とし、前進行きあしの状態で関門港西山区に入港した。</p> <p>A 船は、関門航路第 15 号灯浮標（以下、灯浮標については、「関門航路」を省略する。）の東側を通過する際、船長 A が船首を北西方に向けて漂泊している貨物船（以下「C 船」という。）を右舷船首方（西山ふ頭南西沖）に視認し、C 船の左舷側を約 300 m 離して通過した後、08 時 10 分ごろ西山ふ頭の西方沖で漂泊を開始した。</p> <p>船長 A は、08 時 25 分ごろ時間調整を終え、本件岸壁に向かう目的で、主機を前進とし、北方に向いている A 船の船首を若松航路のある西方に向けようと左舵を取り始めた。</p> <p>船長 A は、左回頭を始めた頃、第 11 号灯浮標の東側から関門航路外を南東進している B 船を認め、B 船が、左回頭後の A 船の船尾方を通過するように見えたので、左回頭後もそのまま A 船の船尾方を安全に通過してくれると思い、目視及びレーダーで見張りをを行い、A 船の左舷方に視認した「関門航路を航行する東航船 2 隻と西航船 1 隻」（以下「航路航行船」という。）に意識を向けて、左回頭を続けた。</p> <p>船長 A は、08 時 27 分ごろ A 船の船首が若松航路入口を向く針路となり、航路航行船のうちの西航船が戸畑航路へ向けて航行し、関門航路を航行する船舶が船首方におらず、若松航路へ向けて関門航路を横断できる状況となったので、約 4 kn の速力で西進を開始したところ、右舷船首方約 200 m に B 船を認め、衝突する危険を感じ、主機を全速力後進としたものの、間に合わず、08 時 28 分ごろ、A 船のバルバスバウと B 船の左舷船首部船底とが衝突した。（写真 1、2、</p>
