## 船舶事故調査報告書

令和5年10月18日  
 運輸安全委員会（海事専門部会）議決  
 委員 伊藤 裕 康（部会長）  
 委員 上野 道 雄  
 委員 岡本 満喜子

<b>事故種類</b>	衝突（海洋生物）
<b>発生日時</b>	令和5年5月17日 13時39分ごろ
<b>発生場所</b>	沖縄県多良間村多良間島東方沖 多良間港 <sup>ふてんま</sup> 普天間第4号立標から真方位064°11.1海里（M）付近 （概位 北緯24°43.4′ 東経124°54.6′）
<b>事故の概要</b>	旅客船兼自動車渡船フェリー <sup>スリー</sup> たらまⅢは、海洋生物に衝突した。 フェリーたらまⅢは、右舷フィンスタビライザ油圧装置の引込みレバーに折損等を生じた。
<b>事故調査の経過</b>	令和5年7月5日、本事故の調査を担当する主管調査官（那覇事務所）を指名した。 なお、後日、1人の地方事故調査官を指名した。 原因関係者から意見聴取を行った。
<b>事実情報</b> 船種船名、総トン数 船舶番号、船舶所有者等 L×B×D、船質 機関、出力、進水等	旅客船兼自動車渡船 フェリーたらまⅢ、499トン 144196、多良間村、合資会社多良間海運（船舶借入人、A社） 68.60m×11.80m×7.01m、鋼 ディーゼル機関2基、4,413kW（合計）、令和3年8月 （写真1 参照） <div style="text-align: center;">

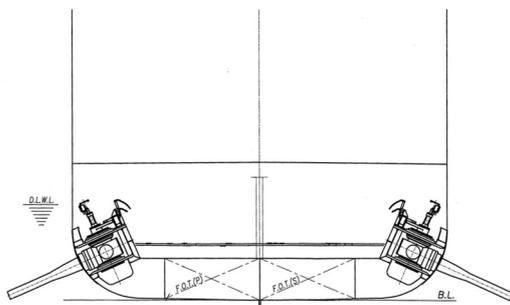
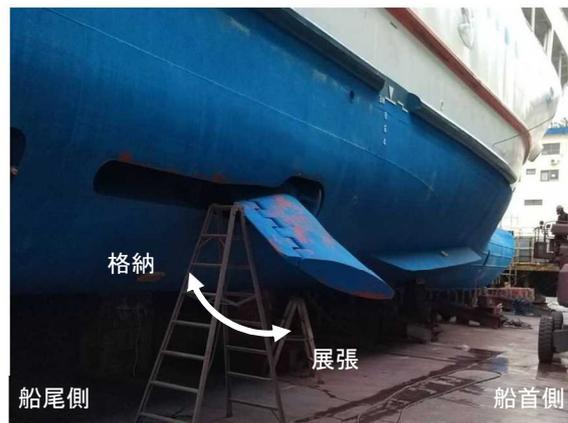
図4 フィンスタビライザの設置場所と外観

本船は、着岸後、潜水士による水中の船体点検及び乗組員による船体各部の点検を行ったところ、右舷フィンスタビライザ油圧装置のフィンを展開及び格納する動力を油圧シリンダから伝達する引込みレバーに折損が生じていたことが判明した。

- ① フィンスタビライザは、船体中央部の水中に突き出したフィン(ヒレ)を作動させて船体動揺を抑える装置である。本船には、油圧シリンダ駆動の引込式フィンスタビライザが採用され、フィン面積3m<sup>2</sup>/舷、電動機出力15kW/舷の装置が、船体中央部の船首寄りの両舷に搭載されていた。(図4参照)
