# 船舶事故調査報告書

船種船名 セメント専用船 パシフィックブリーズ  
船舶番号 141283  
総トン数 5,730トン

船種船名 貨物船 第五弘栄丸  
船舶番号 140822  
総トン数 499トン

事故種類 衝突  
発生日時 令和4年7月12日 07時20分ごろ  
発生場所 愛知県名古屋港第1区  
名古屋北信号所から真方位212° 1.47海里付近  
(概位 北緯35° 04.1' 東経136° 51.9')

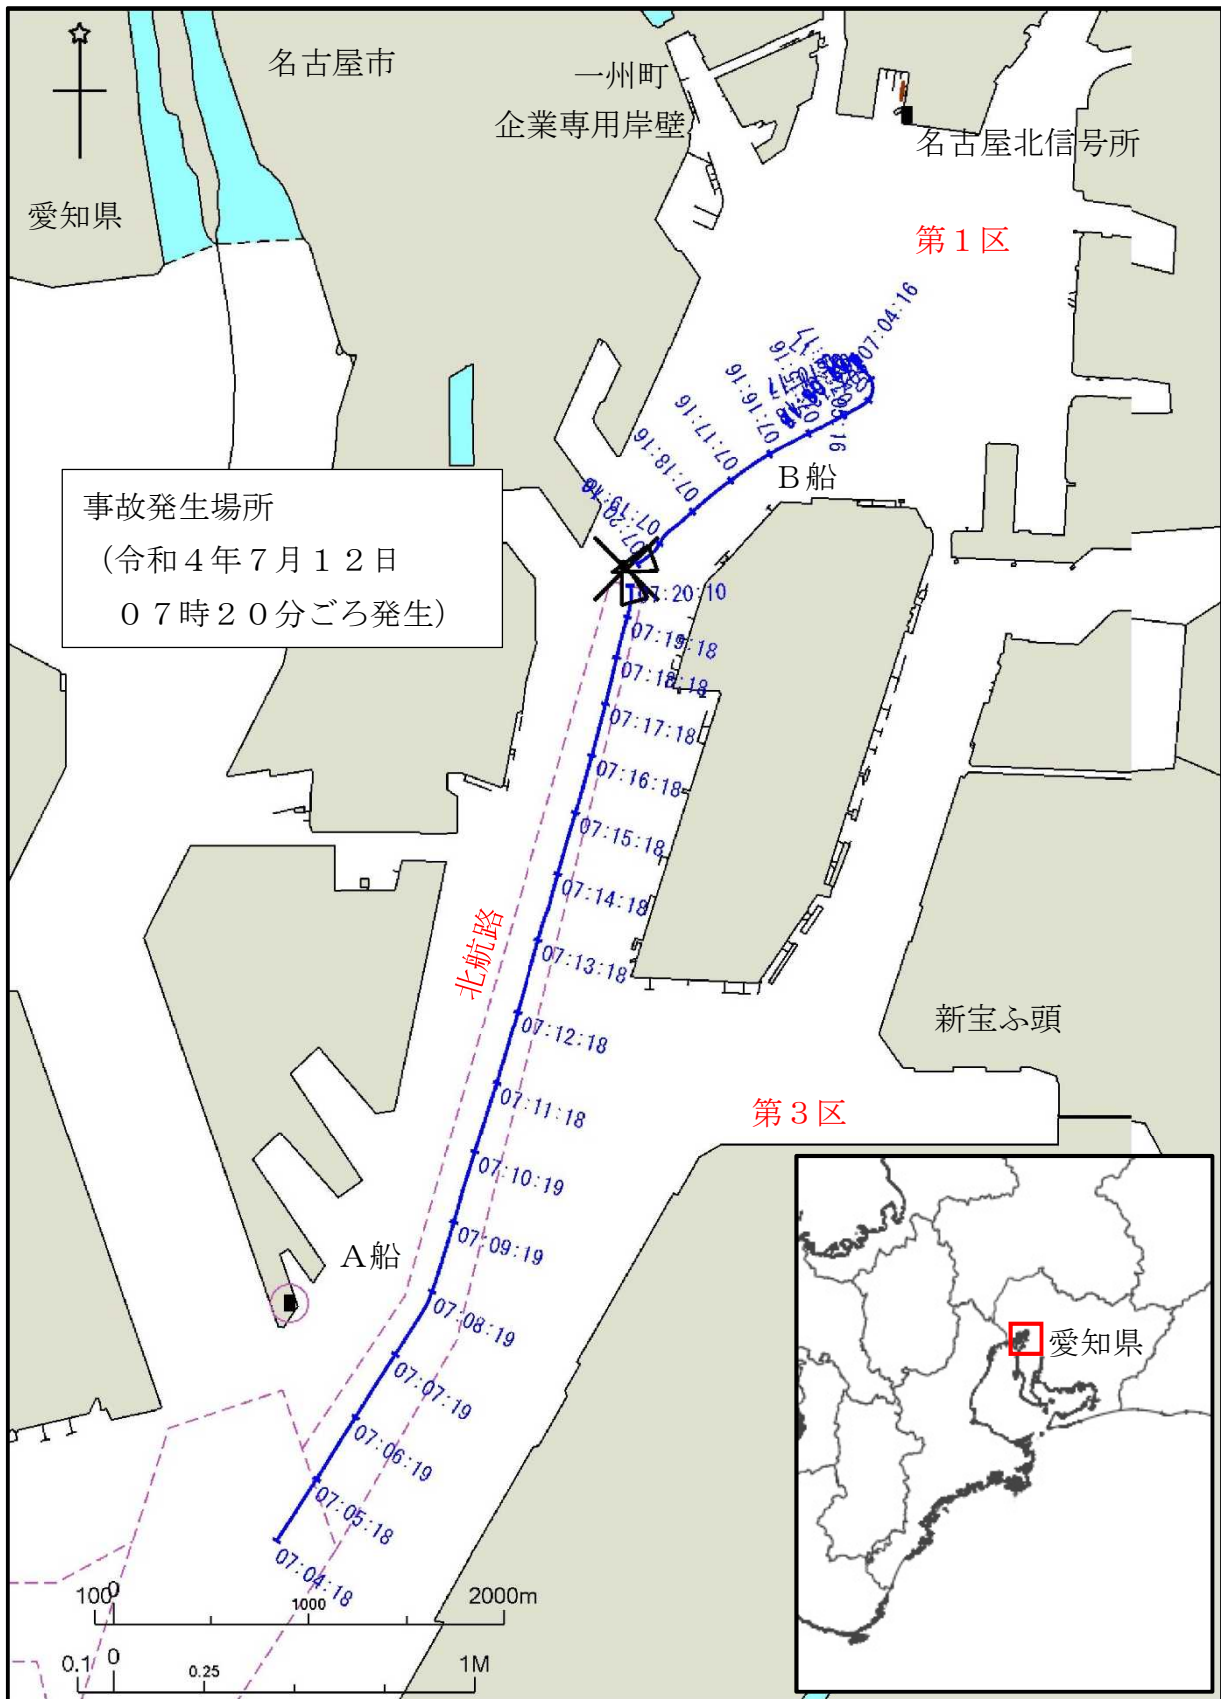
付図1 航行経路図

本事故は、パシフィックブリーズが名古屋港第1区の岸壁に向けて北航路を北北東進中、第五弘栄丸が同港第1区を抜錨して北航路に向けて南西進中、両船がVHF無線電話装置で右舷を対して通過することで合意したのち、パシフィックブリーズの船長が、北航路の右側を減速しながら北北東進を続け、衝突の直前となって左転を始め、また、第五弘栄丸の船長が、僅かに左転させていたものの、衝突の直前となって右転を始めたため、両船が衝突したものと推定される。

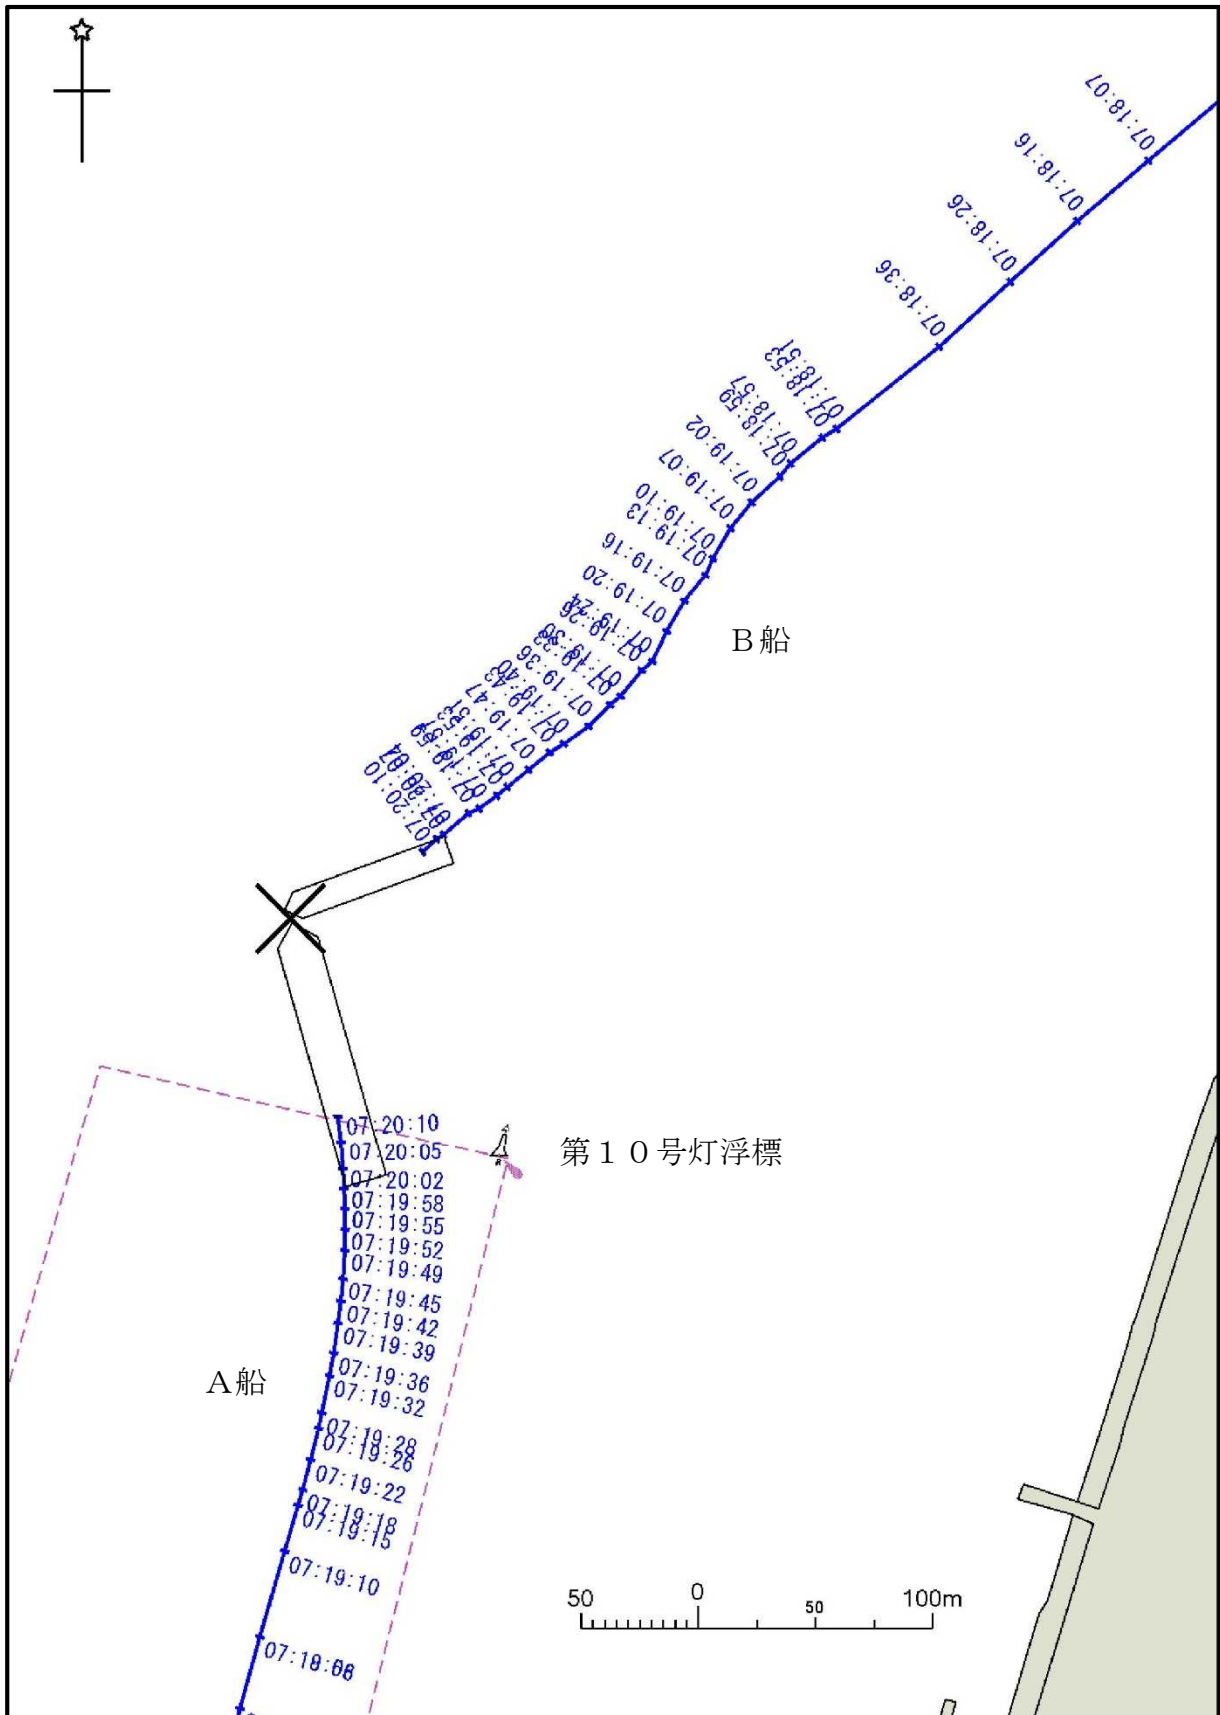
付図2 航行経路図（至近）

パシフィックブリーズの船長が、着岸に備え、主機を半速力前進、次いで微速力前進としたことは、船速が低下して保針性が悪くなり、パシフィックブリーズの船首が緩やかに3°左に振れたのち、僅かに2°右に振れることとなり、第五弘栄丸の船長がパシフィックブリーズが右転を始めたと思ったことに関与したものと考えられる。
