船舶事故調査報告書

令和5年1月18日
 運輸安全委員会（海事専門部会）議決
 委員 佐藤 雄二（部会長）
 委員 田村 兼吉
 委員 岡本 満喜子

事故種類	乗組員死亡
発生日時	令和4年6月28日 11時30分ごろ
発生場所	奈良県下北山村の池原ダム湖 <small>しもきたやま</small> <small>いのくぼ</small> 猪窪三等三角点から真方位257° 1,510m付近 （概位 北緯34°03.2′ 東経136°01.1′）
事故の概要	プレジャーボート <small>ナカイ</small> Nakaiは、航行中、船長が落水して溺死した。
事故調査の経過	令和4年7月4日、本事故の調査を担当する主管調査官（神戸事務所）ほか1人の地方事故調査官を指名した。 原因関係者からの意見聴取は、本人が本事故で死亡したため、行わなかった。
事実情報 船種船名、総トン数 船舶番号、船舶所有者等 L×B×D、船質 機関、出力、進水等	プレジャーボート Nakai、0.4トン 240-62366大阪、個人所有 3.55m (Lr) × 1.67m × 0.66m、FRP ガソリン機関（船外機）、22.1kW、平成22年2月
乗組員等に関する情報	船長 49歳 二級小型船舶操縦士 免許登録日 令和2年3月9日 免許証交付日 令和2年3月9日 （令和7年3月8日まで有効）
死傷者等	死亡 1人（船長）
損傷	なし
気象・海象	気象：天気 晴れ、風向 北東、風力 1、視界 良好 水象：湖上 平穏、水温 約26℃
事故の経過	本船は、船長が1人で乗り組み、友人1人（以下「友人A」という。）が操船するプレジャーボート（以下「A船」という。）と共に、バス釣りをを行う目的で、令和4年6月28日05時00分ごろ池原ダム湖に所在のマリーナの棧橋を出発した。（写真1参照）

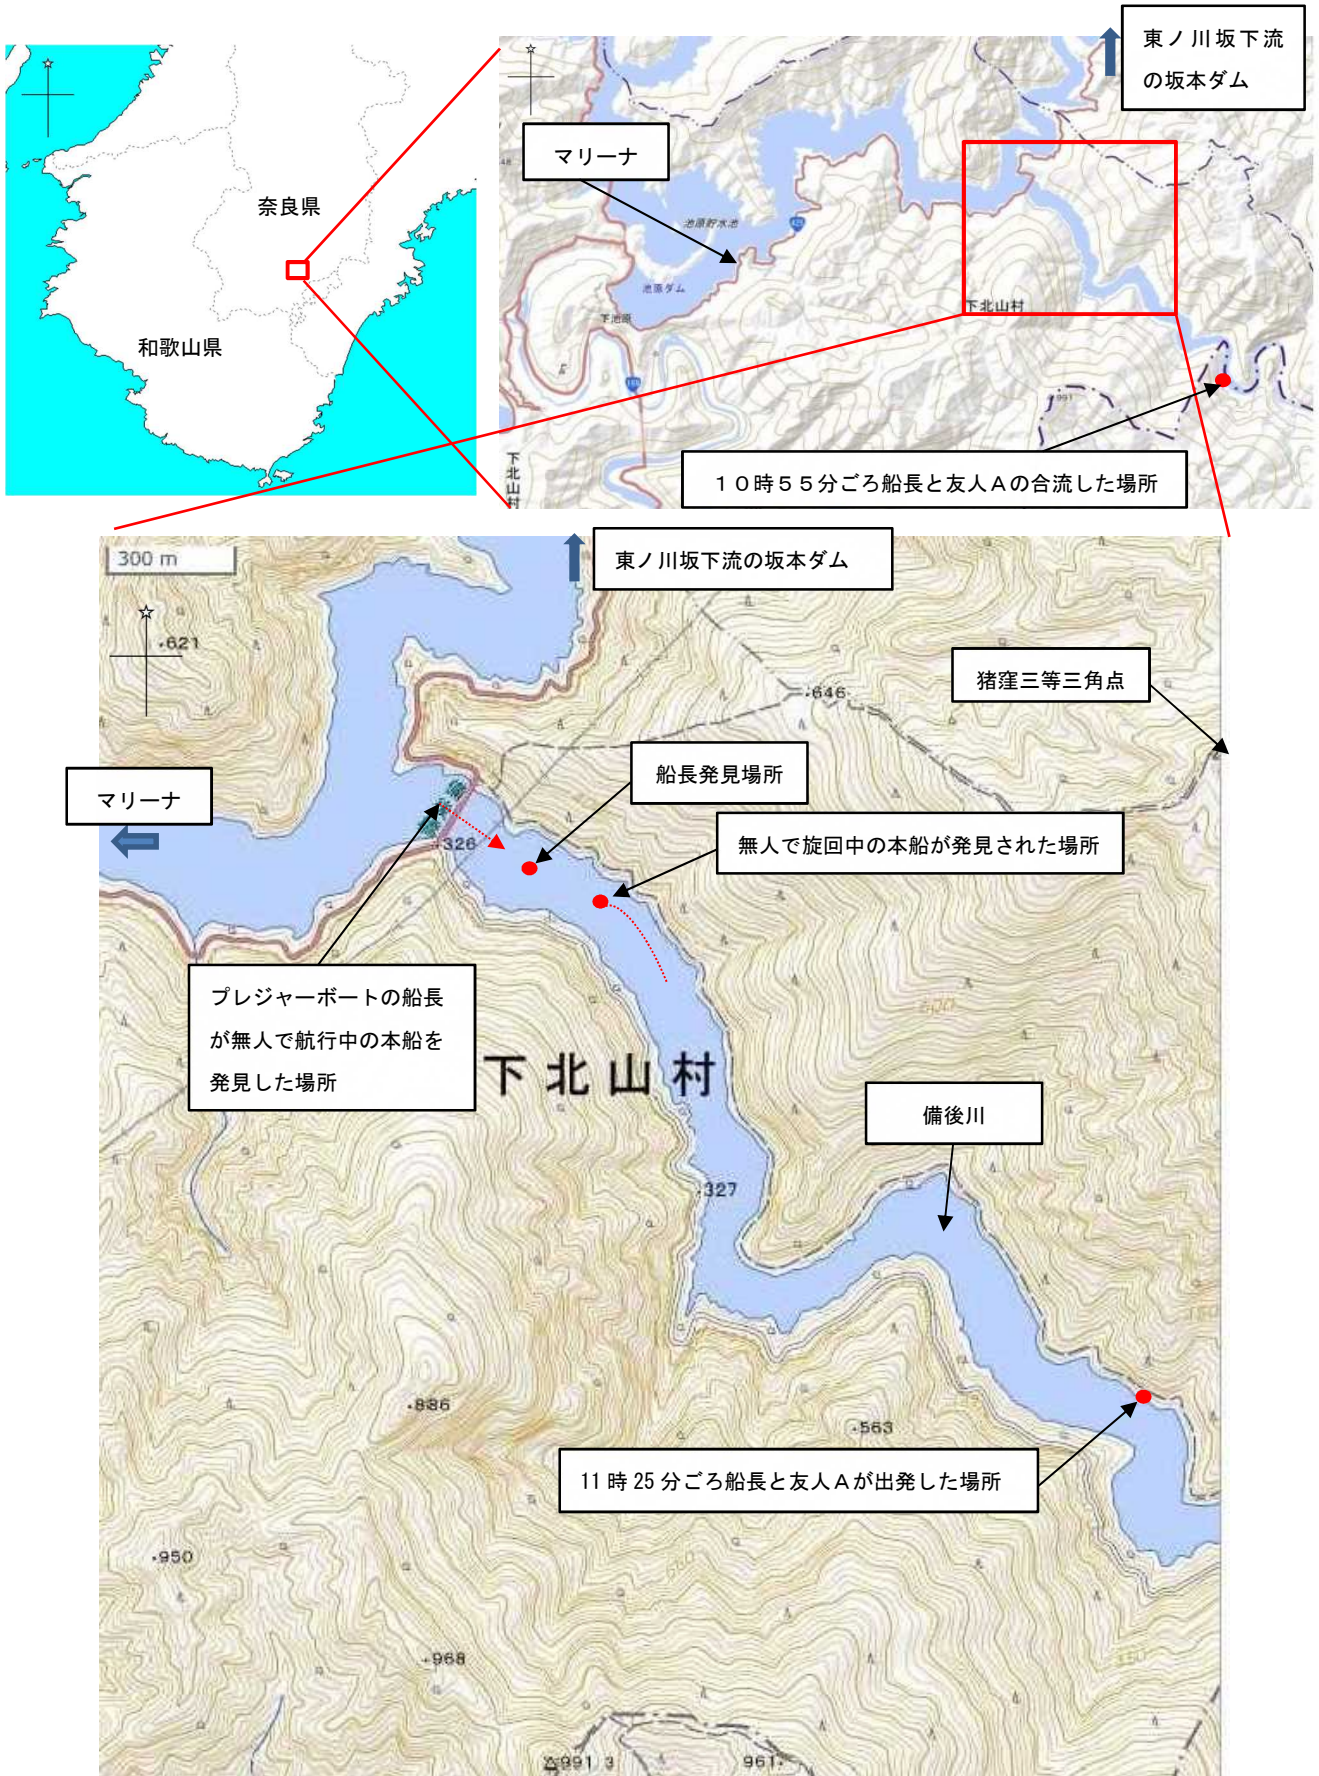
付図1 事故発生場所概略図

<p>よる短時間の窒息と検案された後、DNA鑑定により本人と確認された。</p> <p>(付図1 事故発生場所概略図 参照)</p>
<p>その他の事項</p>	<p>船長は、池原ダム湖でのバス釣りの経験は10年以上にわたり30回以上あり、友人2人と本事故前日から池原ダム湖でバス釣りを行っていた。</p> <p>本船は、発見された際、他船と衝突したような痕跡は見られず、フットエレキは船首部に上げられており、スロットルコントロールグリップがほぼ全開の位置にあり、緊急エンジン停止コードは使用されていなかった。また、釣り竿を止めるロッドベルトが外れた状態で、船内に釣り竿4本があり、残りの釣り竿4本は行方不明であった。</p> <p>本船の船外機は、チラーハンドルを左右に動かすと方向転換し、ギアシフトレバーを操作すると、前進、中立及び後進にギヤが入り、スロットルコントロールグリップを、同グリップ先端から見て、反時計方向に回せば加速する構造であった。(写真2参照)</p> <div data-bbox="616 880 1299 1357" data-label="Image"> </div> <p>写真2 船尾部(船長の操縦場所)</p> <p>本船の船外機には、緊急エンジン停止スイッチに繋がれたカールコードが備えられており、船外機の取扱説明書には、緊急エンジン停止スイッチについて「航走中に操船者が落水等で操船不能に陥ったとき、カールコードが伸びてロックプレートが外れ、エンジンを急停止させ船の暴走を防ぐ仕組みになっています。」との記載があった。(写真3参照)</p>
