船舶事故調査報告書

令和5年1月25日
 運輸安全委員会（海事専門部会）議決
 委 員 佐藤 雄 二（部会長）
 委 員 田 村 兼 吉
 委 員 岡 本 満喜子

事故種類	乗組員死亡
発生日時	令和4年6月9日 07時03分ごろ
発生場所	兵庫県明石市林崎漁港南南西方沖 林崎港5号防波堤灯台から真方位212° 1.7海里（M）付近 （概位 北緯34° 37.2′ 東経134° 56.9′）
事故の概要	漁獲物運搬船第11明神丸 ^{みょうじん} は、2そう引き網漁の操業中、甲板員が落水して溺死した。
事故調査の経過	令和4年6月14日、主管調査官（神戸事務所）ほか1人の地方事故調査官を指名した。 原因関係者から意見聴取を行った。
事実情報 船種船名、総トン数 船舶番号、船舶所有者等 L×B×D、船質 機関、出力、進水等	漁獲物運搬船 第11明神丸、11トン HG2-5128（漁船登録番号）、株式会社ヒマワリ 14.98m（Lr）×3.96m×1.34m、FRP ディーゼル機関、502kW（動力漁船登録票による）、平成元年9月23日
乗組員等に関する情報	船長 60歳 一級小型船舶操縦士・特殊小型船舶操縦士・特定 免許登録日 昭和57年4月1日 免許証交付日 平成30年2月2日 （令和5年4月24日まで有効） 甲板員A 31歳 甲板員B 20歳 甲板員C 18歳
死傷者等	死亡 1人（甲板員A）
損傷	なし
気象・海象	気象：天気 晴れ、風向 北東、風力 3、視界 良好 海象：波高 約0.5m、水温 約21℃
事故の経過	本船は、漁獲物運搬船で、船長、甲板員A、甲板員B及び甲板員Cが乗り組み、網船2隻と船団を構成し、2そう引き網漁（ちりめん漁）を行う目的で、令和4年6月9日04時00分ごろ林崎漁港を出港した。 本船は、06時00分ごろ網船が捕獲した漁獲物の取り込み作業を

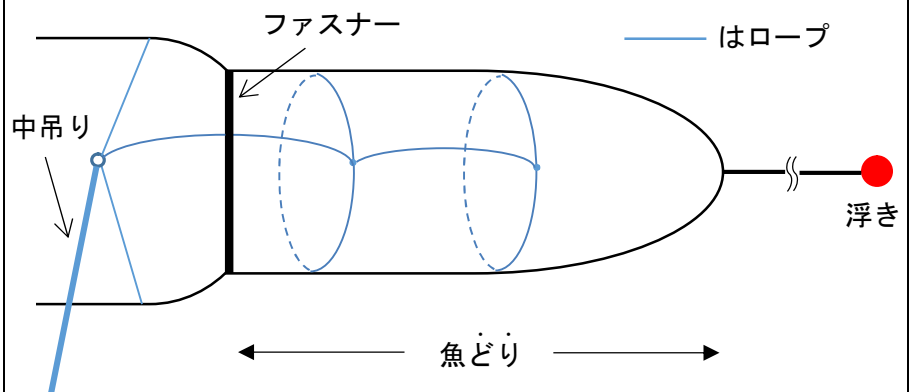
図1 袋網の末端部分

本船の漁獲物取り込み作業は、網船がえい網している袋網に繋がれた中吊りと称するロープを、本船の前部甲板のウインチで巻き上げて正船首部及び右舷船首部のたつに係止し、漁獲物の入った魚どりと称するファスナーで脱着できる袋網の末端部分を本船に横抱きして取り外し、甲板上に置いてある新しい魚どりを袋網の末端に取り付けて海中に投入した後、横抱きしていた魚どりを引き上げて漁獲物を甲板上に取り込むものであった。(図1、写真1、写真2参照)
