船舶事故調査報告書

船種船名 旅客フェリー フェリーあけぼの
船舶番号 140737 (IMO番号 9423310)
総トン数 8,083トン

事故種類 乗揚
発生日時 令和4年6月25日 13時40分ごろ
発生場所 鹿児島県与論町与論港供利地区岸壁東方の浅所
与論港供利指向灯から真方位150° 480m付近
(概位 北緯27° 02.2' 東経128° 24.2')

令和5年1月11日
運輸安全委員会(海事専門部会)議決
委員 佐藤 雄二(部会長)
委員 田村 兼吉
委員 岡本 満喜子

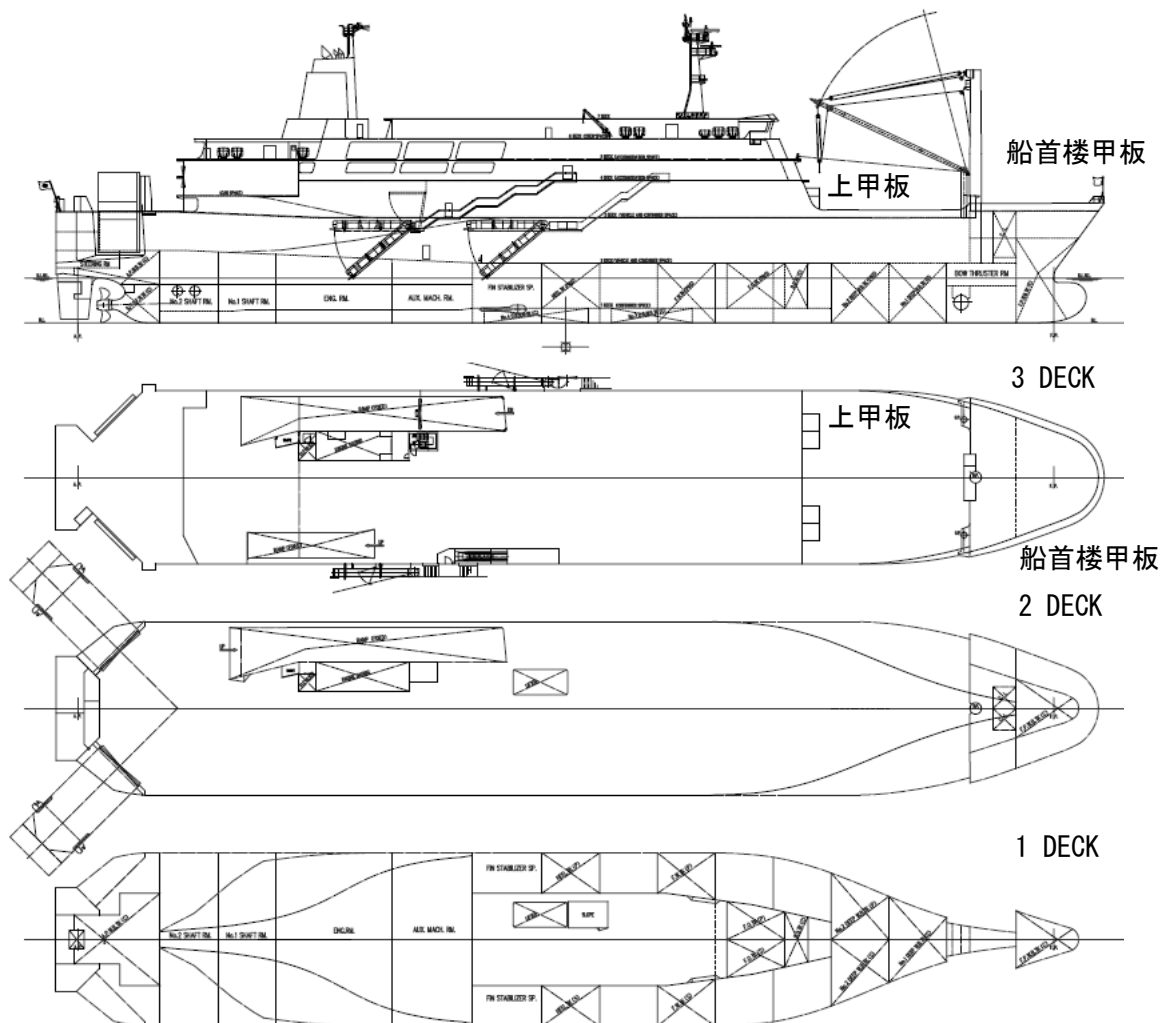
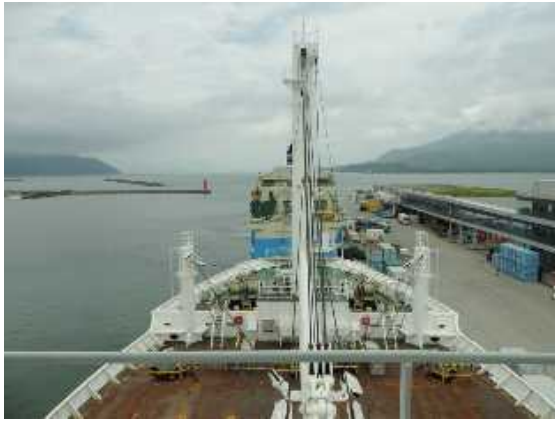
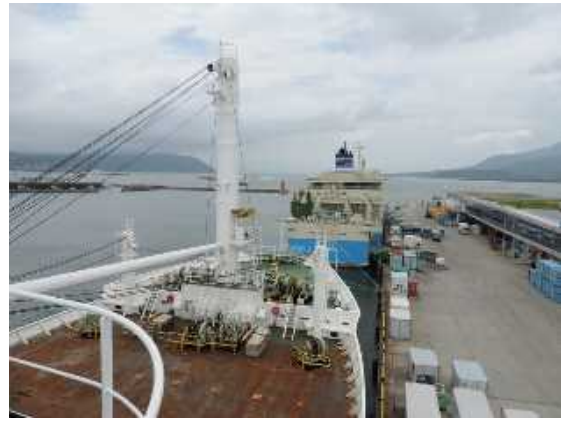
図5 一般配置図及び船橋からの見通し

船橋からの見通しは、図5のとおりであり、船首部にあるクレーンを除き、船首方及び右舷方の視野を遮る構造物がなかった。

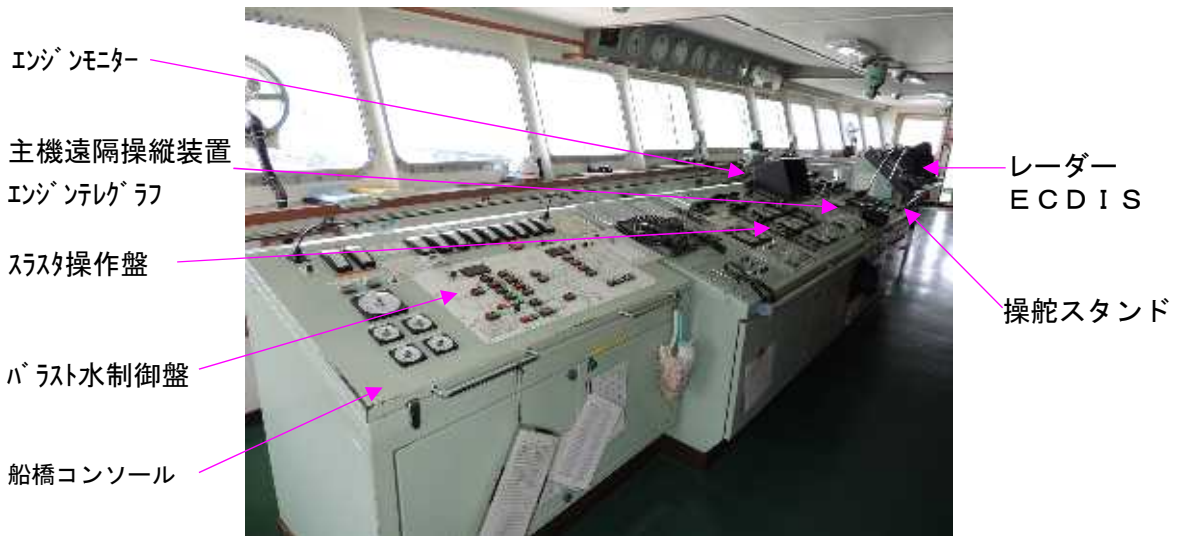
図6 船橋における機器及び航海計器の配置

船橋には、前面にレピータコンパス*2、中央に操舵スタンド（自動操舵装置組込み）、右舷側にレーダー2台及びE C D I S（電子海図情報表示装置）、左舷側に船橋コンソールが設置され、右から主機遠隔操縦装置、スラスト操作盤、船内指令装置及びバラスト水制御盤がそれぞれ組み込まれていた。（図6参照）

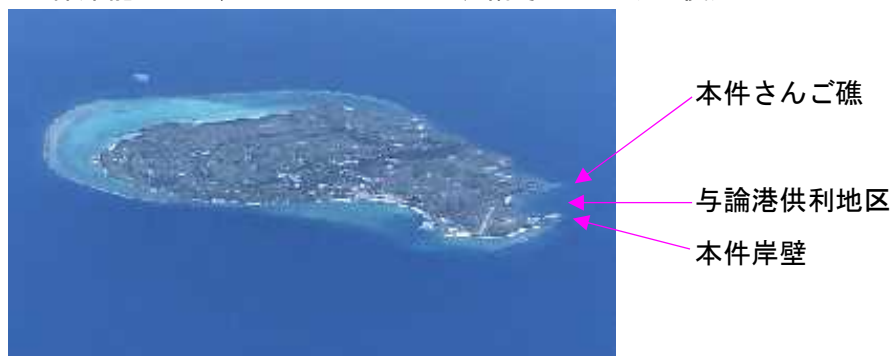
図 1 1 与論島（令和 4 年 7 月 2 2 日撮影）

本件入り江は、入口付近の水深が約 20 m、本件岸壁付近が 7～8 m に掘り下げられており、本件さんご礁は、本件岸壁先端の一線から南方に約 1,200 m まで突き出して広がった場所がある。さんご礁沖の水深は約 8 m、更に 10 m 等深線の沖合では急に水深が深くなって 65～100 m となっていた。

本事故当時の南南東方からの波浪は、表 5 に示すとおり、波向約 156° 、波高 0.7 m であり、図 1 2 にこの波向を記入するとさんご礁の西端に沿って北北西進していた。事故現場付近の本件入り江の奥は、本件さんご礁が南方に広がった場所及び本件入り江の奥のさんご礁の地形によって、同波浪が遮られる場所であった。
