船舶事故調査報告書

船種船名 ロールオン・ロールオフ貨物船 うりずん21
船舶番号 143222 (IMO番号 9832535)
総トン数 5,848トン

事故種類 衝突 (岸壁)

発生場所 沖縄県那覇港浦添ふ頭1号岸壁

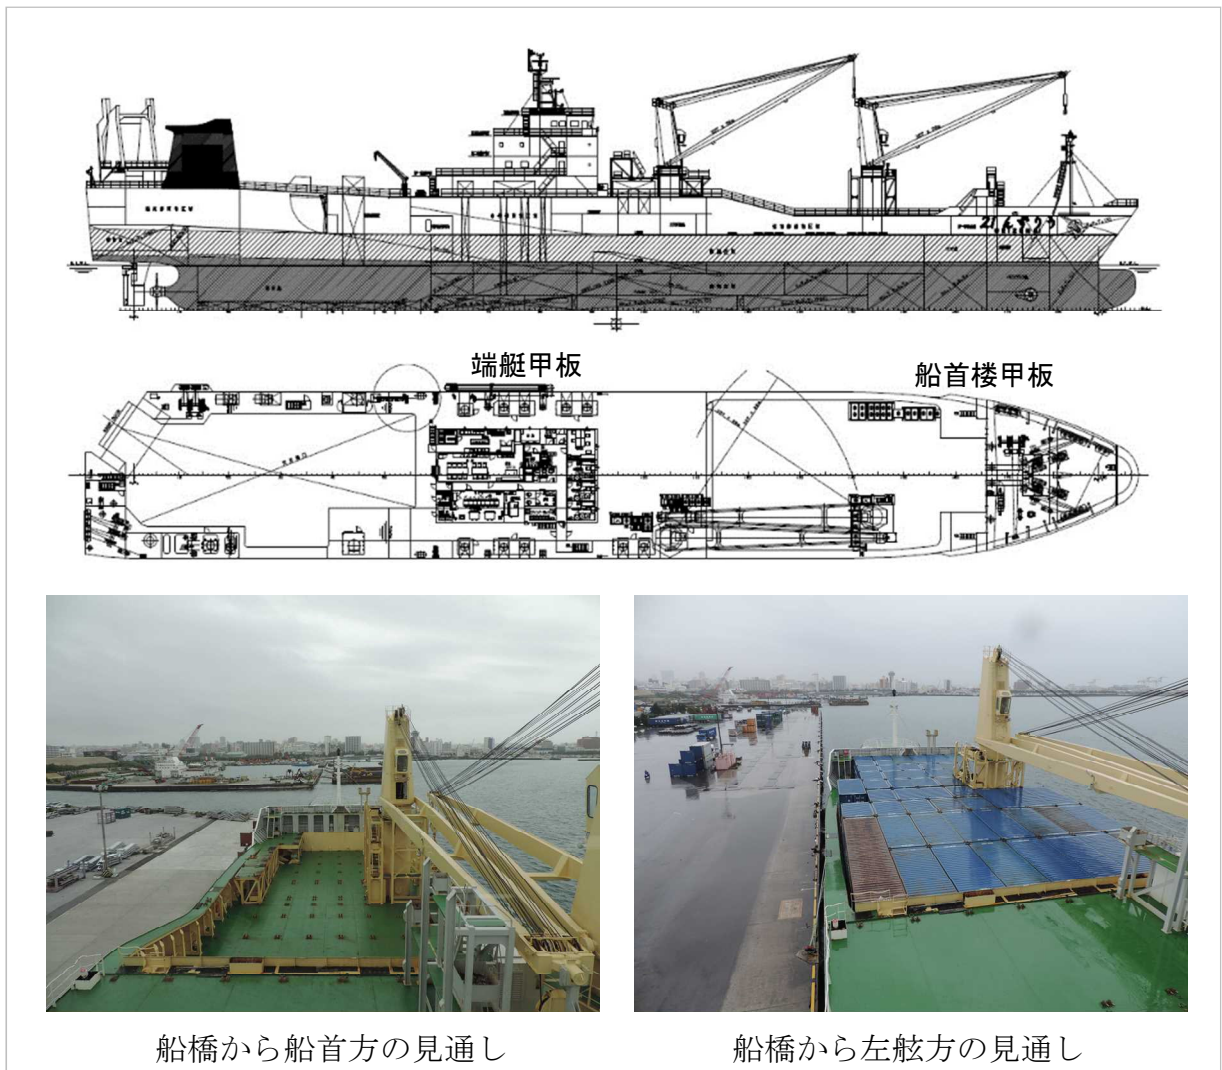
図4 一般配置図及び船橋からの見通し

本船は、船首部に船首楼甲板を、中央部から船尾部にかけて同甲板より1層高い端艇甲板を、中央部に船橋がある甲板室を、船体前部から後部にかけて3層の車両甲板をそれぞれ設け、船首部の貨物甲板にクレーンを2基、左舷船尾端にランプドア及び同ドアの展張又は揚収用支柱（以下「ランプドア設備」という。）を設けていた。

船橋からの見通しは、船首方右舷にあるクレーンを除き、船首方及び左舷方に視野を遮る構造物はなかった。

本船は、本事故当日、船体、機関及び機器類に不具合又は故障はなかった。

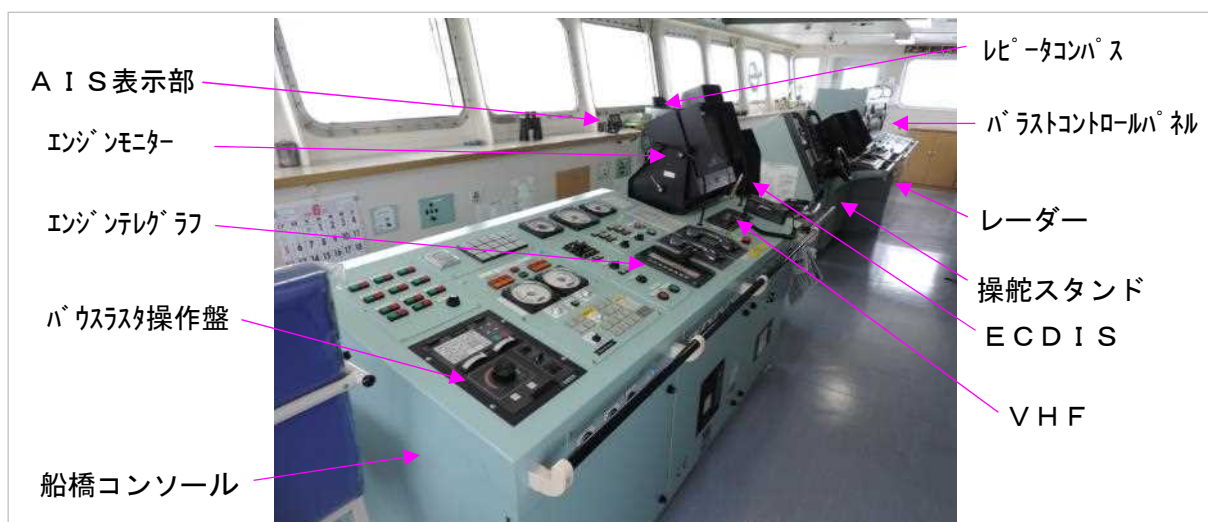
図5 船橋における機器及び航海計器の配置

船橋には、前面にレピータコンパス^{*2}及びA I S表示部を、中央に操舵スタンド（自動操舵装置組込み）を、中央右舷側にバラストコントロールパネル及びレーダー2台を、中央左舷側にE C D I S（電子海図情報表示装置）並びにV H F無線電話（以下「V H F」という。）、主機遠隔操縦装置及びバウスラスト操作盤を組み込んだ船橋コンソールをそれぞれ設置していた。
