船舶事故調査報告書

令和5年3月8日
 運輸安全委員会（海事専門部会）議決
 委員 佐藤 雄二（部会長）
 委員 田村 兼吉
 委員 岡本 満喜子

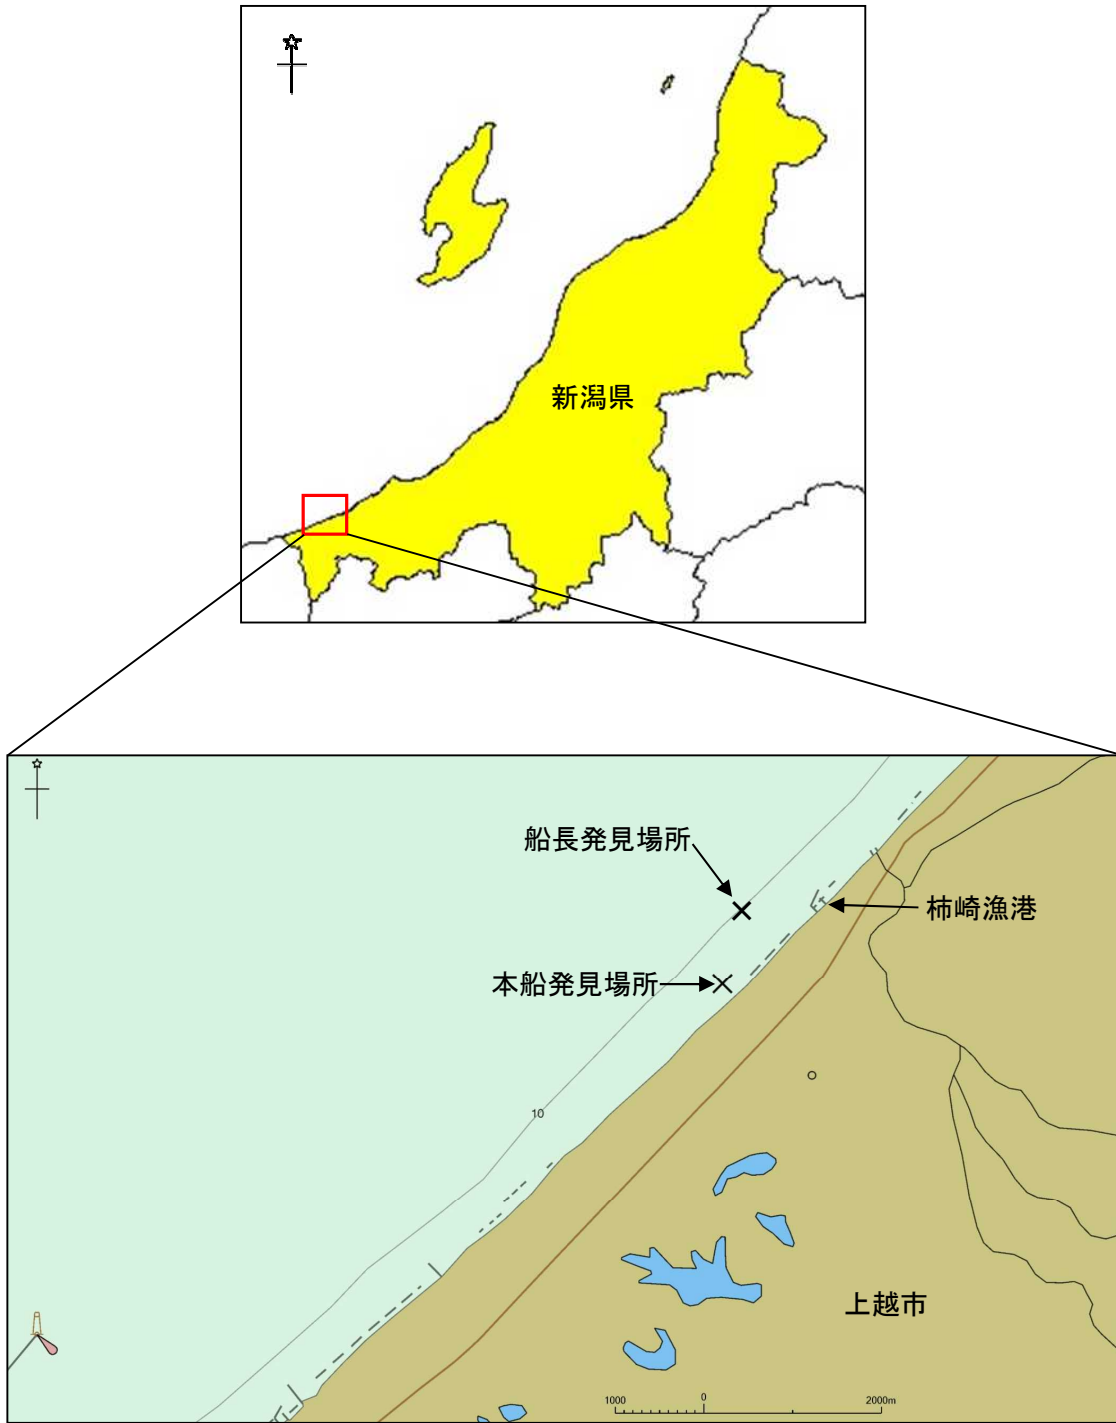
付図1 事故発生場所概略図

親族は、05時10分ごろ、双眼鏡で確認したところ、船首を西方に向けて転覆している船体を発見したが、本船かどうか定かでなかったため、確認できる場所に急いで移動した。

本船は、転覆した状態のまま、陸岸の砂浜に流され、クレーン車で引き揚げられ、後日、廃船処理された。
