## 船舶事故調査報告書

<b>事故種類</b>	作業員死傷
<b>発生日時</b>	令和2年6月19日 11時50分ごろ
<b>発生場所</b>	京浜港横浜区本牧ふ頭A5岸壁 横浜本牧防波堤灯台から真方位296° 1,500m付近 （概位 北緯35° 27.0′ 東経139° 40.4′）
<b>事故の概要</b>	貨物船 <sup>ティム</sup> TIMUは、船長ほか17人が乗り組み、本牧ふ頭A5岸壁に係留中、2番船倉内の第二甲板上で荷役作業員3人が中古トラック等の積荷役作業を行い、溶接作業員3人が貨物固縛用のDリングを同甲板上に取り付ける溶接作業を行っていた際、溶接作業員2人が、クレーンで積荷役作業中に落下した中古トラックに当たって死傷した。
<b>事故調査の経過</b>	令和2年6月20日、本事故の調査を担当する主管調査官ほか2人の船舶事故調査官を指名した。 令和2年6月24日、7月8日、15日、17日、9月2日、令和3年4月19日口述聴取及び現場調査、令和2年6月25日、7月9日、令和3年4月27日、6月22日口述聴取 原因関係者から意見聴取を行った。 本船の旗国に対し、意見照会を行った。
<b>事実情報</b> 船種船名、総トン数 船舶番号、船舶所有者  船舶管理会社、船級 L×B×D、船質 機関、出力、進水等	貨物船 TIMU（パナマ共和国籍）、12,630トン 9333709（IMO番号）、BEAGLE WISDOM S.A（パナマ共和国） WEL SHIPMANAGEMENT & MARITIME、一般財団法人日本海事協会 129.90m×23.00m×16.00m、鋼 ディーゼル機関、5,180kW、2005年 （写真1 参照）

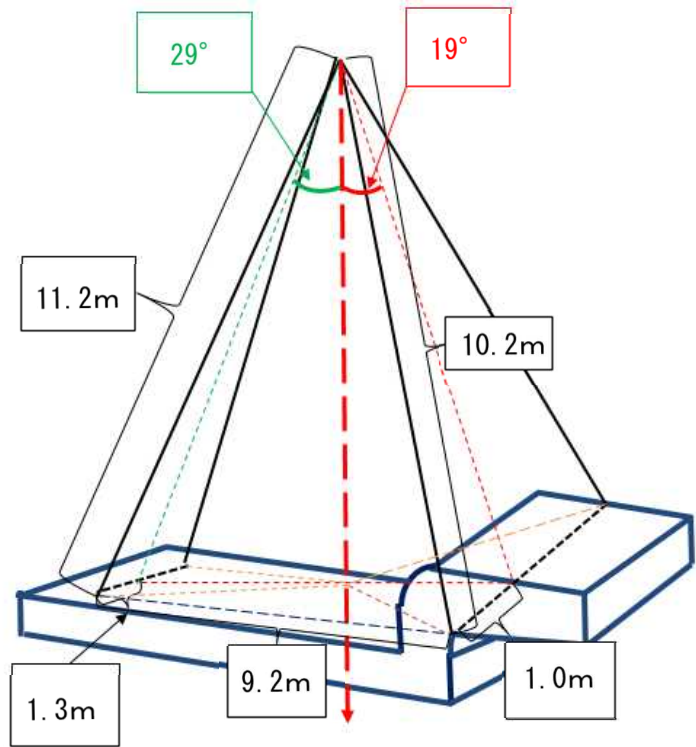
図5 非対称つりでの本件貨物吊り上げ状態立体概略図

<p>性ショックによる死亡が確認された。</p> <p>溶接作業員A<sub>2</sub>は、左右肋骨骨折、左脚打撲、左肩甲骨骨折の重傷を負った。</p> <p>(付図1 事故発生場所概略図 参照)</p>
<p>その他の事項</p>	<p>(1) 本船船体の状態</p> <p>本事故時、本船には、船体動揺はなかった。</p> <p>本船の喫水は、船首が約9.2m、船尾が約9.8mであった。</p> <p>(2) 本件貨物吊り上げ時の状況</p> <p>本事故時、本件貨物は、チェーンスリングを本件前方部分に1か所、セミトレーラの最後輪車軸左右2か所の計3か所に掛け、チェーンスリングにシャックル、ワイヤロープ、天秤(つりビーム)等を接続して吊り上げる非対称つりの一種である三点調整つりという方法で玉掛けされ、本船のデッキクレーン(制限荷重<sup>*4</sup>30t)で吊り上げられていた。(図4参照)</p> <div data-bbox="587 875 1422 1496" data-label="Diagram"> </div> <p>図4 三点調整つり概略図</p> <p>本事故時に使用していたチェーンスリングの全長は、全て同じ約4.4mであったが、半掛けにした状態において、本件前方部分を吊り上げていた方が約1.2m、セミトレーラの最後輪車軸部分を吊り上げていた方が約2.2mと、吊り上げ長さに違いがあった。(図5、図6参照)</p>

本事故時、本件貨物は、非対称つりの一種である三点調整つりで吊り上げられており、本件チェーンスリングは吊り上げ長さが短いので非対称つりにおける効き側に当たり、本件必携によれば本件チェーンスリングの最大使用荷重は本件貨物の全重量約28t以上である必要があった。

次のとおり、本事故時に効き側にかかる荷重は18tを超過していたことから、本件チェーンスリングで吊り上げるには不安全な状態であったものと考えられる。

本事故時における本件チェーンスリングにかかっていた荷重は、効き側のつり角度が約20°、支え側のつり角度が約30°であったことから、以下の数式で算出することができる。

$$\sin 30^\circ / \sin 50^\circ \times 28 = (0.500 / 0.766) \times 28 \\ \approx 18.3 \text{ t}$$

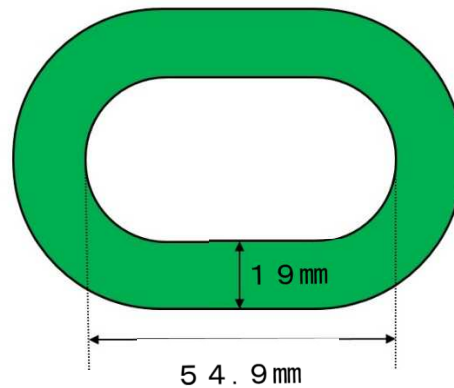
図7 本件リンクの仕様

本件リンクは、本件チェーンリング製造会社の仕様によれば、断面形状は円でその直径（線径）は19mmであり、リンク内径の長手方向長さ（ピッチ）は、54.9mmであった。（図7参照）

なお、本件リンクの現物は、切断時に紛失し、以後発見されていない。

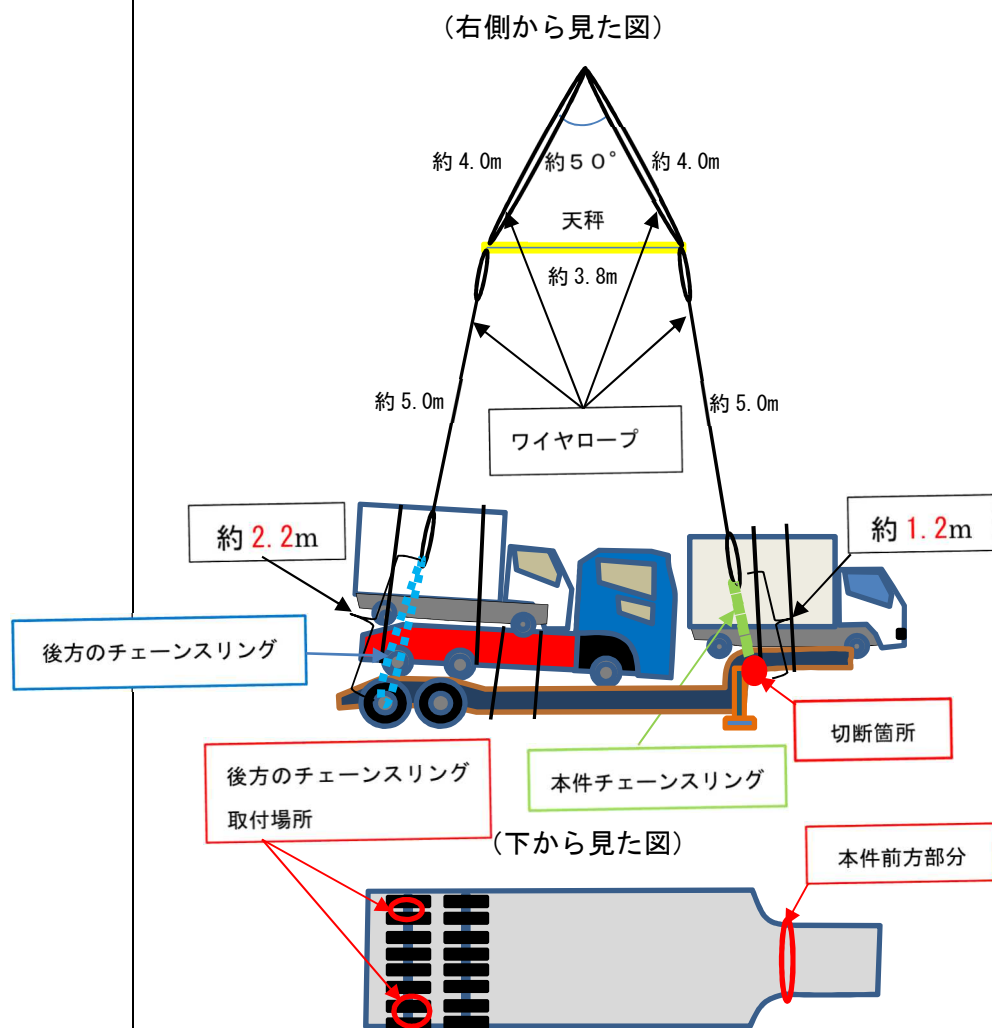
図8 本件貨物の吊り上げの状況概略図

本事故当日は、最大使用荷重<sup>\*5</sup>10tのチェーンリングと最大使用荷重7.5tのチェーンリングが4本ずつ用意されており、本件貨物の吊り上げ時、本件前方部分には最大使用荷重10tの本件チェーンリング1本が、セミトレーラ後方の最後輪車軸部分2か所には最大使用荷重7.5tのチェーンリング各1本がそれぞれ使用されていた。（図8、写真2、3、4、5参照）

本件チェーンリングは、本件貨物を吊り上げる際、吊り上げ長さが短いので非対称つりにおける効き側に当たり、本件貨物の全重量を吊り上げることができる最大使用荷重28t以上が必要であったが、実際には半掛けという吊り方で最大使用荷重が18tであった。

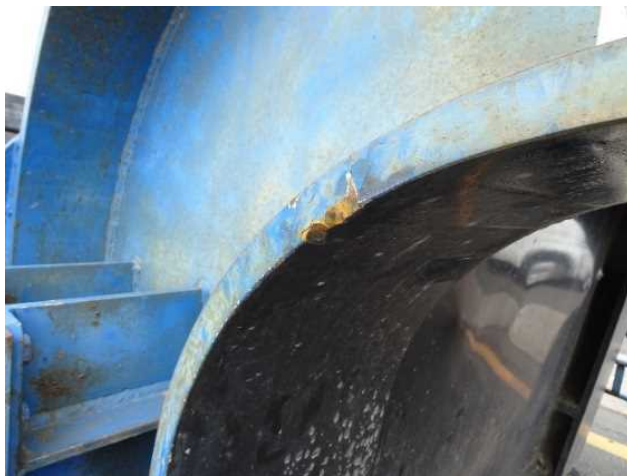
写真4 本件前方部分拡大（右側）

本件前方部分の断面形状は、両側がH型鋼である下に開いた門形であり、本件チェーンリングが掛かる下2か所の角形部には下端に幅約140mm、厚さ約25mmのフランジがあった。

本件チェーンリングは、フランジ端部において集中荷重を受けており、この集中荷重を分散させるのに適当な材質と形状であるが強度については明らかでない厚さ約20mmのゴム製の当てものを本件チェーンリングと本件貨物との間に挟んでいたものの、本件チェーンリングはほぼ直角に曲げられて局所的に大きな応力を受けていた。

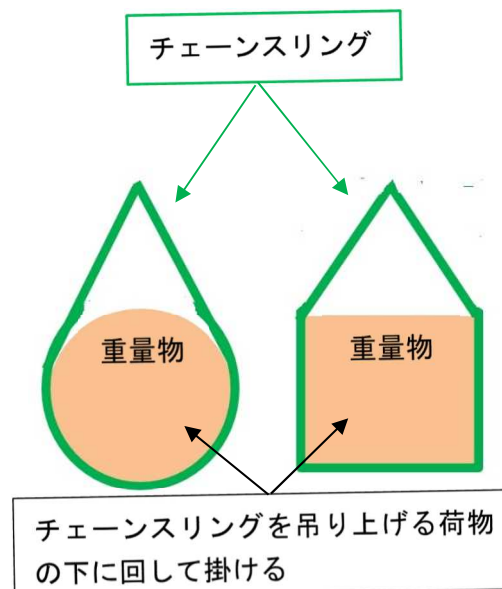
図9 “半掛け（じか吊り、ダブル）”による吊り上げ方法

本件貨物の吊り上げ時、チェーンスリングは、3本とも“半掛け（じか吊り、ダブル）”という方法（チェーンスリングを吊り上げる荷物の下に回して掛ける方法）で使用されており、この吊り方でのそれぞれのチェーンスリングの最大使用荷重は、本件前方部分が18t、セミトレーラ後方の最後輪車軸部分が各13tの合計44tであった。（図9参照）

本件貨物吊り上げ時において、本件チェーンスリングは、半掛けという吊り方で最大使用荷重が18tであり、安全係数が5であるので、切断荷重は、切断荷重=最大使用荷重×安全係数より、18×5=90tであった。
