船舶事故調査報告書

事故種類	衝突（ガントリークレーン）
発生日時	令和4年5月6日 07時30分ごろ
発生場所	阪神港神戸第2区六甲アイランドコンテナふ頭RC-2岸壁 神戸第7防波堤西灯台から真方位000° 1,400m付近 （概位 北緯34° 40.9′ 東経135° 15.3′）
事故の概要	コンテナ船 ^{カンウェイ ギャラクシー} KANWAY GALAXYは、着岸作業中、ガントリークレーンに衝突した。 KANWAY GALAXY は、右舷船首部の凹損等を生じ、また、ガントリークレーンは、擦過傷を生じた。
事故調査の経過	令和4年5月12日、本事故の調査を担当する主管調査官（神戸事務所）ほか1人の地方事故調査官を指名した。 原因関係者から意見聴取を行った。
事実情報 船種船名、総トン数 船舶番号、船舶所有者等 L×B×D、船質 機関、出力、進水等	コンテナ船 KANWAY GALAXY（パナマ共和国籍）、18,502トン（コンテナ最大積載数1,665TEU（20フィートコンテナ換算）） 9163441（IMO番号）、SINYA SHIPPING PTE.LTD 181.54m×28.00m×14.00m、鋼 ディーゼル機関、13,753kW、1997年10月25日
乗組員等に関する情報	船長（中華人民共和国籍） 50歳 締約国資格受有者承認証 船長（パナマ共和国発給） 交付年月日 2021年4月5日 （2022年11月24日まで有効） 水先人 39歳 大阪湾水先区三級水先人水先免状 免許年月日 平成30年7月13日 免状交付年月日 令和3年6月15日 有効期間満了日 令和8年7月12日
死傷者等	なし
損傷	本船 右舷船首部ブルワークに凹損及び船側外板に擦過傷 ガントリークレーン 海脚部に擦過傷 岸壁 ゴム製防舷材に亀裂
気象・海象	気象：天気 曇り、風向 東北東、風力 3、視界 良好

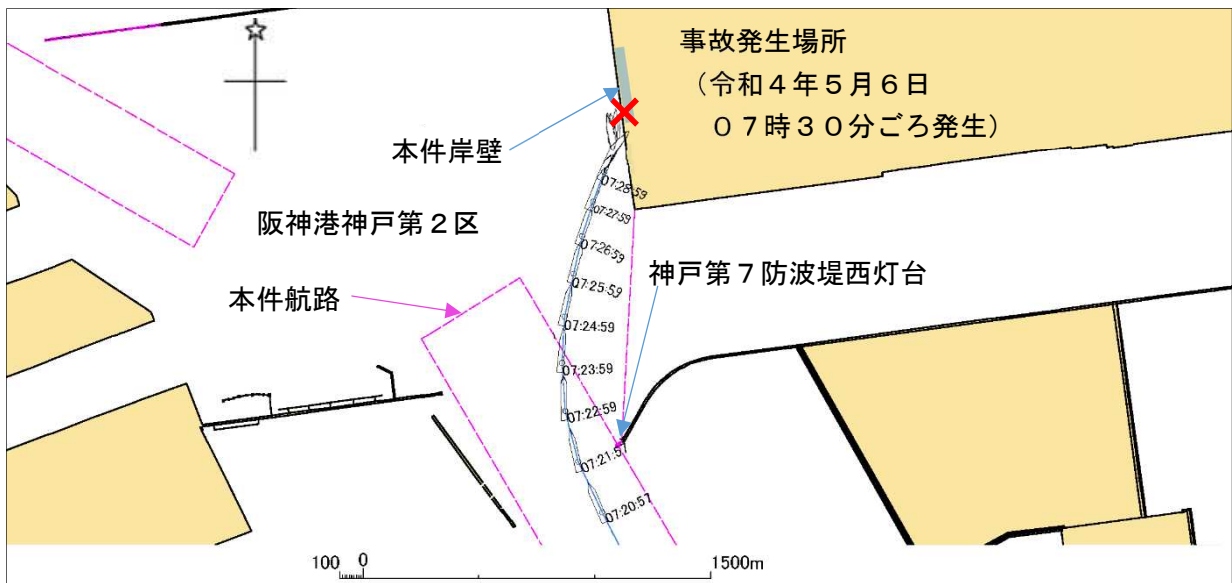
付図3 航行経路図（拡大②）

<p>ゴム製防舷材に強く接触するとともにガントリークレーンに衝突したものと考えられる。</p> <p>水先人は、本件航路を出航した際、本件岸壁への接近速度が過大でバウスラストの効力が期待できない中、後進操作を行った場合、船尾が左舷方に振れ、更に船首が切り上がると思ったことから、極微速力前進操作により切り上がりを抑えようとしたものと考えられる。</p> <p>本船は、本件航路を出航した際、主機を停止し、過大な速度を維持してやや深い角度で本件岸壁に接近したことから、船首が切り上がり始めた可能性があると考えられる。</p>
原因	<p>本事故は、本船が、阪神港神戸第2区において、右舷方から東北東風を受ける状況下、水先人が、船首が切り上がるのを認めた際、左舵一杯及び主機を微速力前進として切り上がりを抑えようとしたため、本件岸壁への接近速度が低下せず、本件岸壁のゴム製防舷材に強く接触するとともにガントリークレーンに衝突したものと考えられる。</p>
再発防止策	<p>(1) 本事故後に講じられた事故等防止策 大阪湾水先区水先人会により講じられた措置</p> <ul style="list-style-type: none"> ・水先人に対して操船シミュレータ訓練を実施させた。 ・本件運用会社に対して、本件申し合わせを遵守するよう申し入れた。 <p>(2) 今後の同種事故等の再発防止及び被害の軽減に役立つ事項として、次のことが考えられる。</p> <ul style="list-style-type: none"> ・水先人は、風の影響、本船の操縦性能を十分に考慮し、あらかじめ計画していた着岸計画に従って着岸すること。 ・水先人は、初めて着岸する岸壁あるいは初めて行う着岸方法を実施する場合、事前に経験豊富な水先人から、自身の着岸計画について評価してもらうことが望ましい。 ・ガントリークレーンの運用会社は、着岸船との衝突防止を目的に、着岸計画図にあらかじめガントリークレーンの位置情報を記入し、本件申し合わせに従って、可能な限りガントリークレーンを本船の接岸場所付近から待避させることが望ましい。
