# 船舶事故調査報告書

令和5年3月1日  
 運輸安全委員会（海事専門部会）議決  
 委員 佐藤 雄二（部会長）  
 委員 田村 兼吉  
 委員 岡本 満喜子

事故種類	衝突
発生日時	令和4年10月15日 08時05分ごろ
発生場所	愛媛県今治市津島西方沖 <small>お</small> 小島東灯標から真方位001° 1.5海里（M）付近 （概位 北緯34°09.2′ 東経132°59.1′）
事故の概要	プレジャーボートとりごえは、南西進中、また、プレジャーボート ゴーイングメリー号は、漂泊中、両船が衝突した。 とりごえは、両舷船首部外板に亀裂等を生じ、また、ゴーイングメ リー号は、船外機の破損等を生じた。
事故調査の経過	令和4年10月24日、本事故の調査を担当する主管調査官（広島 事務所）ほか1人の地方事故調査官を指名した。 原因関係者から意見聴取を行った。
事実情報 船種船名、総トン数 船舶番号、船舶所有者等 L×B×D、船質 機関、出力、進水等	A プレジャーボート とりごえ、5トン未満 281-33214 愛媛、個人所有 6.71m (Lr) × 1.80m × 0.60m、FRP ディーゼル機関、30.90kW、平成7年11月 B プレジャーボート ゴーイングメリー号、5トン未満 281-31571 愛媛、個人所有 6.08m (Lr) × 2.04m × 0.88m、FRP ガソリン機関（船外機）、51.50kW、平成6年5月
乗組員等に関する情報	A 船長A 71歳 二級小型船舶操縦士・特殊小型船舶操縦士・特定 免許登録日 昭和50年6月6日 免許証交付日 平成29年12月11日 （令和5年4月19日まで有効） B 船長B 56歳 二級小型船舶操縦士・特殊小型船舶操縦士・特定 免許登録日 平成10年7月21日 免許証交付日 平成30年6月11日 （令和5年7月20日まで有効）
死傷者等	なし
損傷	A 左舷船首部外板に亀裂を伴う破口、右舷船首部外板に亀裂

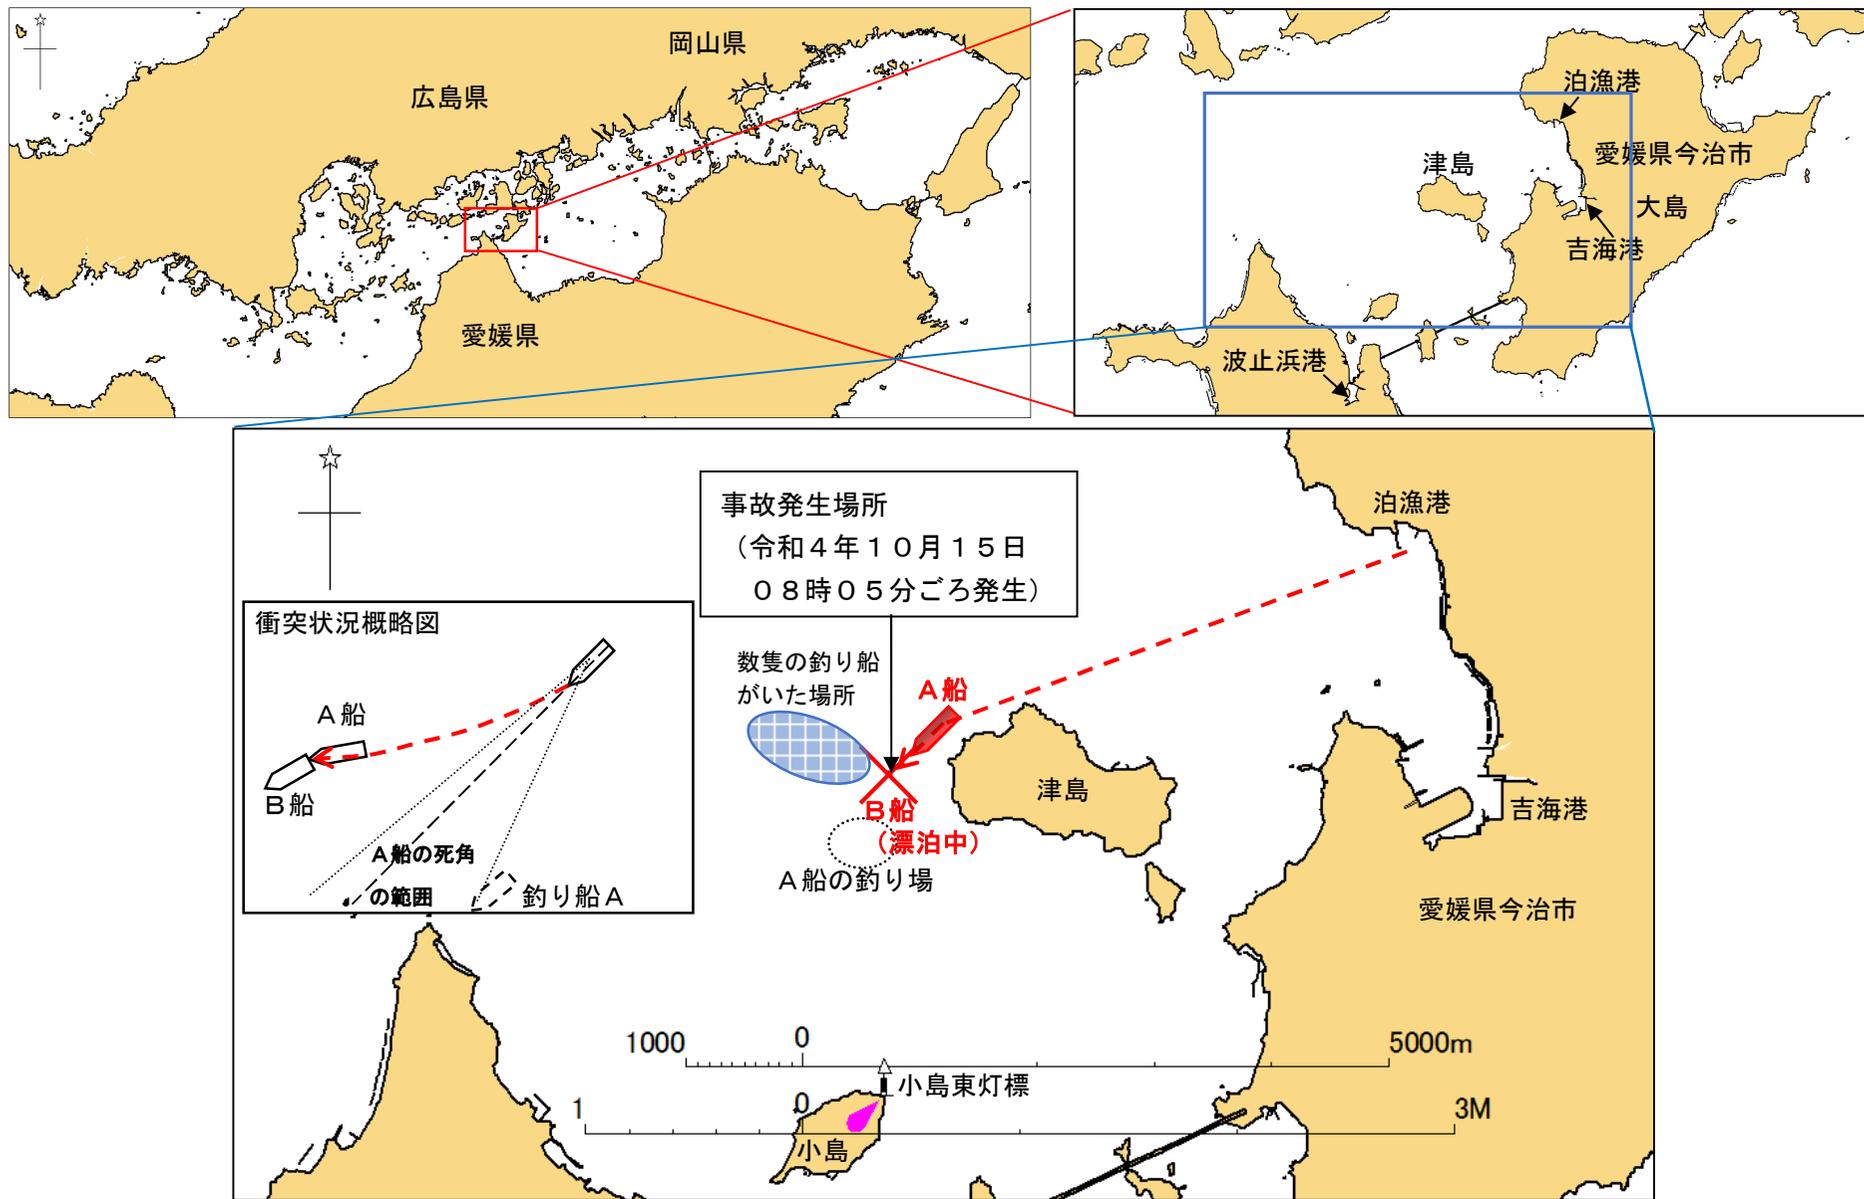
付図1 事故発生経過概略図

<p>乗組員等の関与 船体・機関等の関与 気象・海象等の関与 判明した事項の解析</p>	<p>A あり、B あり A あり、B なし A なし、B なし</p> <p>A 船は、船首浮上により船首方に死角が生じた状態で津島西方沖を南西進中、船長Aが、左舷船首方の釣り船Aに注意を向けながら右舵を取った後、右舷船首方の遠方の他船を認めたとき、同船が気になり、同船の方向を見て自身の釣り場を選定しながら航行を続けたことから、右舷船首方付近で漂泊中のB船が船首方の死角に入ったことに気付かず、B船と衝突したものと考えられる。</p> <p>B船は、津島西方沖で船首を南西方に向けて漂泊中、船長Bが、南東方を向いて竿先に注意を向けて釣りをしていたことから、接近するA船に気付くのが遅れ、危険を感じて大声を上げて注意喚起をしたものの、A船と衝突したものと考えられる。</p>
<p><b>原因</b></p>	<p>本事故は、津島西方沖において、A船が、船首浮上により船首部に死角が生じた状態で南西進中、B船が漂泊中、船長Aが、左舷船首方の釣り船Aに注意を向けながら右舵を取った後、右舷船首方の遠方の他船を認めたとき、同船が気になり、同船の方向を見て自身の釣り場を選定しながら航行を続け、また、船長Bが、南東方を向いて竿先に注意を向けて釣りをしていたため、両船が衝突したものと考えられる。</p>
<p><b>再発防止策</b></p>	<p>今後の同種事故等の再発防止に役立つ事項として、次のことが考えられる。</p> <ul style="list-style-type: none"> <li>・ 小型船舶の船長は、他船に接近して避航する際、特定の船舶のみに注意を向けず、周囲の船舶にも適切な見張りをを行いながら操船をすること。特に舵を取る方向にも他船がないか確認した上で舵を取った後、適宜、操縦位置から背伸びをするなどし、船首方の死角を補う見張りを適切に行うこと。</li> <li>・ 小型船舶の船長は、漂泊中、付近を航行中の他船が自船に気付かずに接近してくることが考えられるので、遊漁や竿先のみを意識を向けず、常時、周囲の見張りを適切に行い、早めに注意喚起を行うこととし、主機を始動して衝突を避けるための措置を採ること。</li> <li>・ 小型船舶の船長は、有効な音響による信号を行うことができる携帯式の簡易エアホーン等を備えておくことが望ましい。</li> </ul>
