船舶事故調査報告書

事故種類	乗揚
発生日時	令和4年6月21日 16時01分ごろ
発生場所	山口県大 ^{おおばたけ} 島瀬戸 大 ^{おおいそ} 磯灯台から真方位296° 230m付近 (概位 北緯33° 57.3′ 東経132° 10.5′)
事故の概要	貨物船盛 ^{せいかい} 開丸は、東北東進中、浅所に乗り揚げた。 盛開丸は、船底部外板に擦過傷を生じた。
事故調査の経過	令和4年6月27日、本事故の調査を担当する主管調査官（広島事務所）ほか1人の地方事故調査官を指名した。 原因関係者から意見聴取を行った。
事実情報 船種船名、総トン数 船舶番号、船舶所有者等 L×B×D、船質 機関、出力、進水等	貨物船 盛開丸、499トン 141030、井下海運株式会社（A社）、有限会社グローイング (船舶借入人、B社) 74.70m×12.20m×7.10m、鋼 ディーゼル機関、1,471kW、平成21年3月26日
乗組員等に関する情報	船長 72歳 五級海技士（航海） 免許年月日 昭和63年2月5日 免状交付年月日 令和2年10月1日 免状有効期間満了日 令和8年2月1日 航海士 73歳 三級海技士（航海） 免許年月日 昭和61年6月3日 免状交付年月日 令和3年1月22日 免状有効期間満了日 令和8年6月2日
死傷者等	なし
損傷	船底部外板に擦過傷
気象・海象	気象：天気 雨、風向 南、風力 2、視程 約1,000m 海象：海上 平穏、潮汐 下げ潮の初期、潮高 約217cm（徳山）
事故の経過	本船は、船長及び航海士ほか3人が乗り組み、レーダー及びGPSプロッターを起動し、修理の目的で、空船で、令和4年6月21日13時50分ごろ広島港の造船所に向けて山口県 ^{ひらお} 平生港を出港した。

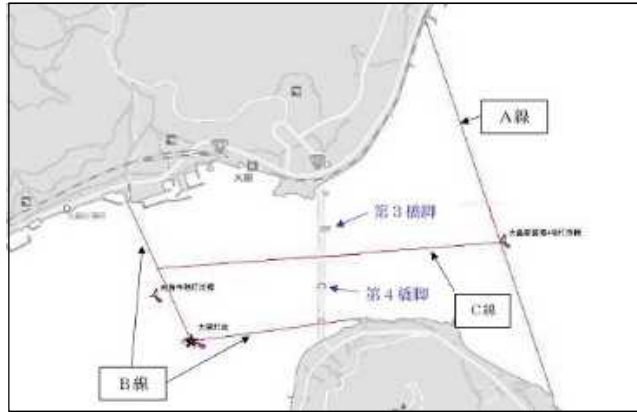
(1) 図のA線、B線の順に横切って航行しようとする総トン数5トン以上の船舶（西行船）は、次の各号によらなければならない。

- ① C線以北の海域を航行すること。ただし、大島大橋の橋脚付近の海域において他の船舶と行き会わないときは、この限りでない。
- ② 大島大橋の第3橋脚と第4橋脚との間を経て航行すること。

(2) 図のB線、A線の順に横切って航行しようとする総トン数5トン以上の船舶（東行船）は、次の各号によらなければならない。

- ① C線以南の海域を航行すること。ただし、大島大橋の橋脚付近の海域において他の船舶と行き会わないときは、この限りでない。
- ② 大島大橋の第3橋脚と第4橋脚との間を経て航行すること。
- ③ 戒善寺礁北方の海域を経て航行すること。
