船舶事故調査報告書

令和5年3月8日

運輸安全委員会（海事専門部会）議決

事故種類	衝突
発生日時	令和4年10月5日 10時58分ごろ
発生場所	熊本県天草市御所浦島東方沖 御所浦港風口4号防波堤灯台から真方位154° 1.8海里（M） 付近 （概位 北緯32° 19.3′ 東経130° 22.6′）
事故の概要	漁業取締船あそは、前進中、また、漁船若潮丸は、漂泊中、両船が衝突した。 若潮丸は、操舵室左舷側囲壁に亀裂等を生じた。
事故調査の経過	令和4年10月12日、本事故の調査を担当する主管調査官（長崎事務所）ほか1人の地方事故調査官を指名した。 原因関係者から意見聴取を行った。
事実情報 船種船名、総トン数 船舶番号、船舶所有者等 L×B×D、船質 機関、出力、進水等	A 漁業取締船 あそ、110トン 142233、熊本県 37.00m×6.50m×3.13m、アルミニウム合金 ディーゼル機関2基、4,690kW（合計）、平成26年6月 27日 B 漁船 若潮丸、4.4トン KM3-29693（漁船登録番号）、個人所有 11.16m（Lr）×2.62m×0.84m、FRP ディーゼル機関、308.90kW、平成元年7月26日 第290-55656号（船舶検査済票の番号）
乗組員等に関する情報	A 船長A 51歳 四級海技士（航海） 免許年月日 平成13年11月7日 免状交付年月日 令和3年6月18日 免状有効期間満了日 令和8年11月6日 機関士A ₁ 33歳 三級海技士（機関）（履歴限定） 免許年月日 平成22年11月17日 免状交付年月日 令和2年11月12日 免状有効期間満了日 令和7年11月16日

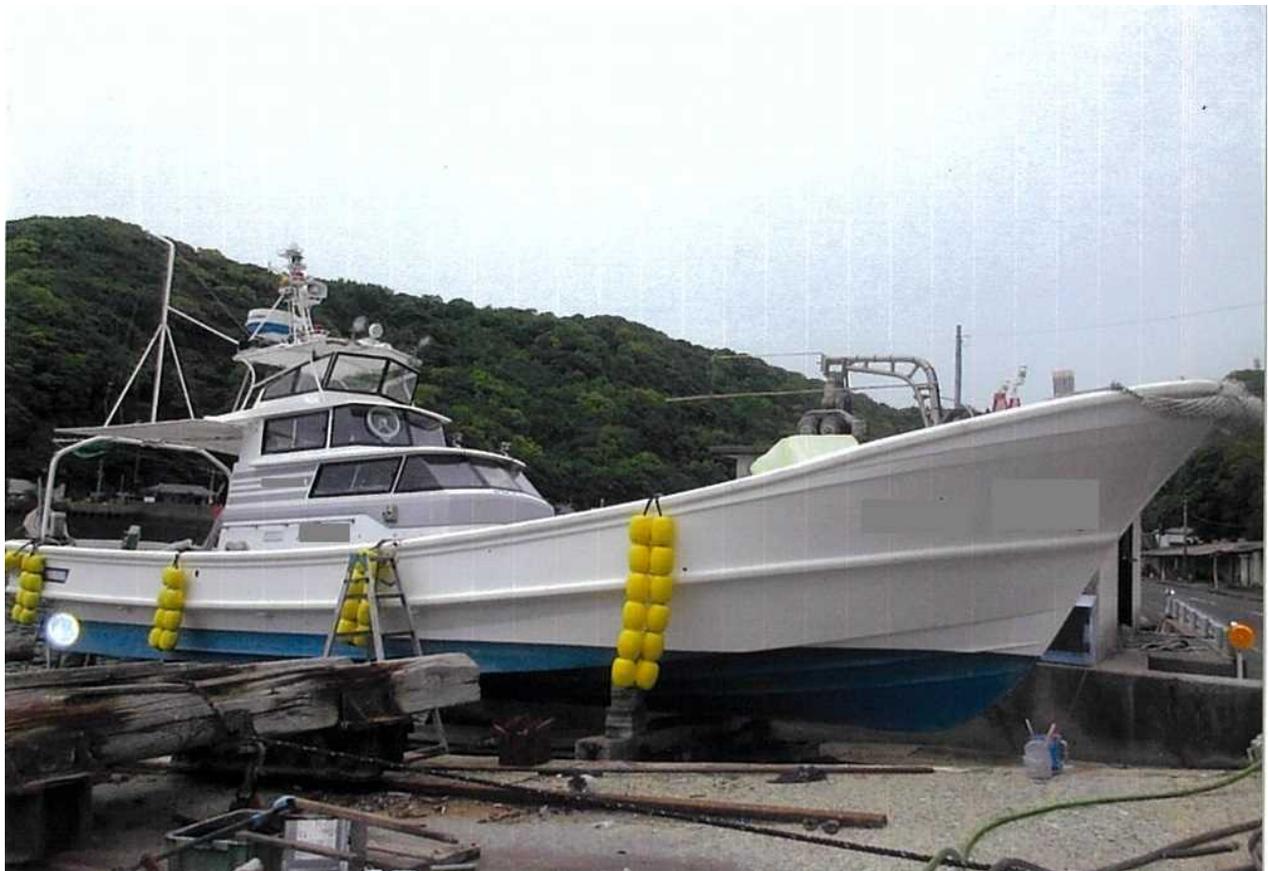
写真6 B船の損傷

<p>B 船長B 55歳 二級小型船舶操縦士・特殊小型船舶操縦士・特定 免許登録日 平成元年7月13日 免許証交付日 令和元年6月26日 (令和6年7月12日まで有効)</p>
<p>死傷者等</p>	<p>なし</p>
<p>損傷</p>	<p>A なし B 操舵室左舷側囲壁に亀裂等</p>
<p>気象・海象</p>	<p>気象：天気 晴れ、風向 北東、風速 約8m/s、視界 良好 海象：海上 平穏、潮汐 低潮時</p>
<p>事故の経過</p>	<p>A船は、ジェット推進器2基を備えており、船長Aほか7人が乗り組み、漁業取締りの目的で、令和4年10月5日09時50分ごろ天草市牛深漁港を出航し、八代海に向かった。</p> <p>船長Aは、10時50分ごろ御所浦島東方沖の大目及び中目両流し網漁が許可されている海域に到着し、付近で操業中のB船に対して検査（漁業種類及び漁模様等の確認）を行うこととした。</p> <p>船長Aは、操舵室内右舷側の1号レーダーの前に設置した椅子に腰を掛けて操船指揮に当たり、機関士A₁を左舷側主機関コンソールの前に設置した椅子に腰を掛けさせて主機の操作に当たらせ、航海士A₁を中央付近で、航海士A₂を舵輪付近で、それぞれ見張りに当たらせ、前部甲板に機関長A、機関士A₂、機関士A₃及び航海士A₃をそれぞれ配置した。(図1参照)</p> <div data-bbox="571 1220 1436 1758" data-label="Diagram"> </div> <p>図1 A船の操舵室内の配置</p> <p>船長Aは、10時55分ごろ船首を南西方に向けて漂泊中のB船に対してA船を風下側から接近させ、B船からの距離を約5～10mに保持するよう機関士A₁に指示した。</p> <p>機関士A₁は、両舷主機の操縦ハンドルの目盛りを0～前進2ノッチで操作し、右舷主機の操縦ハンドルのバケット角を左30°、左舷</p>

A船の前部甲板に配置されていた乗組員は、A船がB船に向かって約5mに再接近した際、それぞれA船が停船していないことに気づき、機関長Aが操舵室に向かって身振りの後進を促したほか、航海士A₃が防舷材をA船の船首部に当てたものの、同防舷材が風等の影響でA船の主錨の位置からずれ、同主錨がB船に当たり、B船に損傷が生じてしまったのではないかと本事故後に思った。
