# 船舶事故調査報告書

船種 船名 漁船智丸  
漁船登録番号 ON3-100049  
総トン数 0.6トン

事故種類 乗揚  
発生日時 令和4年11月29日 13時40分ごろ  
発生場所 沖縄県久米島町鳥島漁港南方沖  
鳥島港南防波堤灯台から真方位199°1,200m付近  
(概位 北緯26°20.0' 東経126°44.6')

運輸安全委員会(海事専門部会)議決

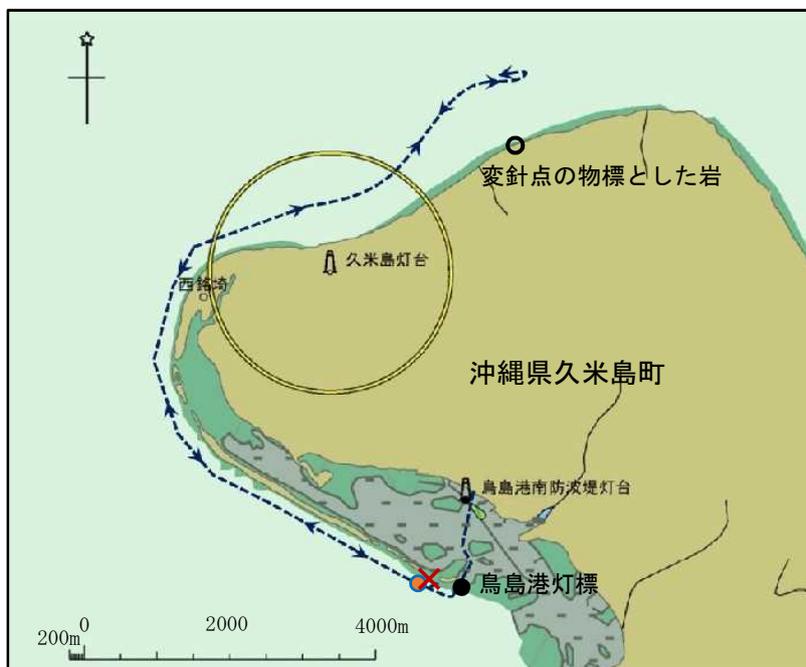
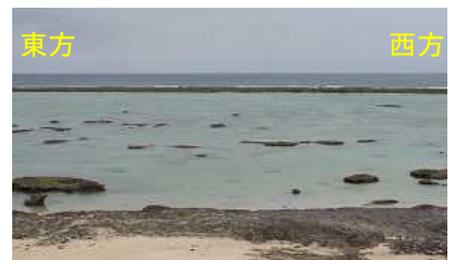
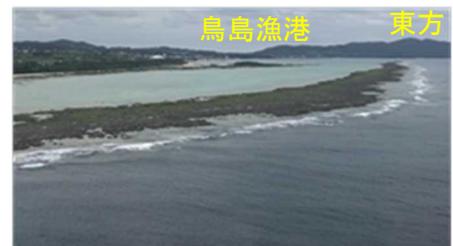
図1 推定航行経路図

本船は、久米島南西方沖において、船体が大きく動揺をし始め、久米島南西部の東西に延びた浅礁（以下「本件浅礁」という。）の南方に50m以上の離隔距離をもって、本件浅礁に沿うように東南東進し、針路を鳥島漁港に向けて約15km/hの速力で航行した。

船長は、船体が大きく動揺する状況において、本船が、鳥島港灯標まで200～300m、本件浅礁から約50m離れた海域において、約15km/hの速力で東南東進していたとき、主機から燃料の供給が途絶えて回転数が低下するような機関音を聞いた。

本船は、船長が急いで錨を投下して錨泊しようとしたものの、主機が停止して漂流し、鳥島漁港南方沖の本件浅礁に寄せられたとき、南寄りの風及び波高約1.5mの波を右舷側から3回受け、投錨する間もなく、13時40分ごろ、北東方に漂流し

て本件浅礁に乗り揚げた。

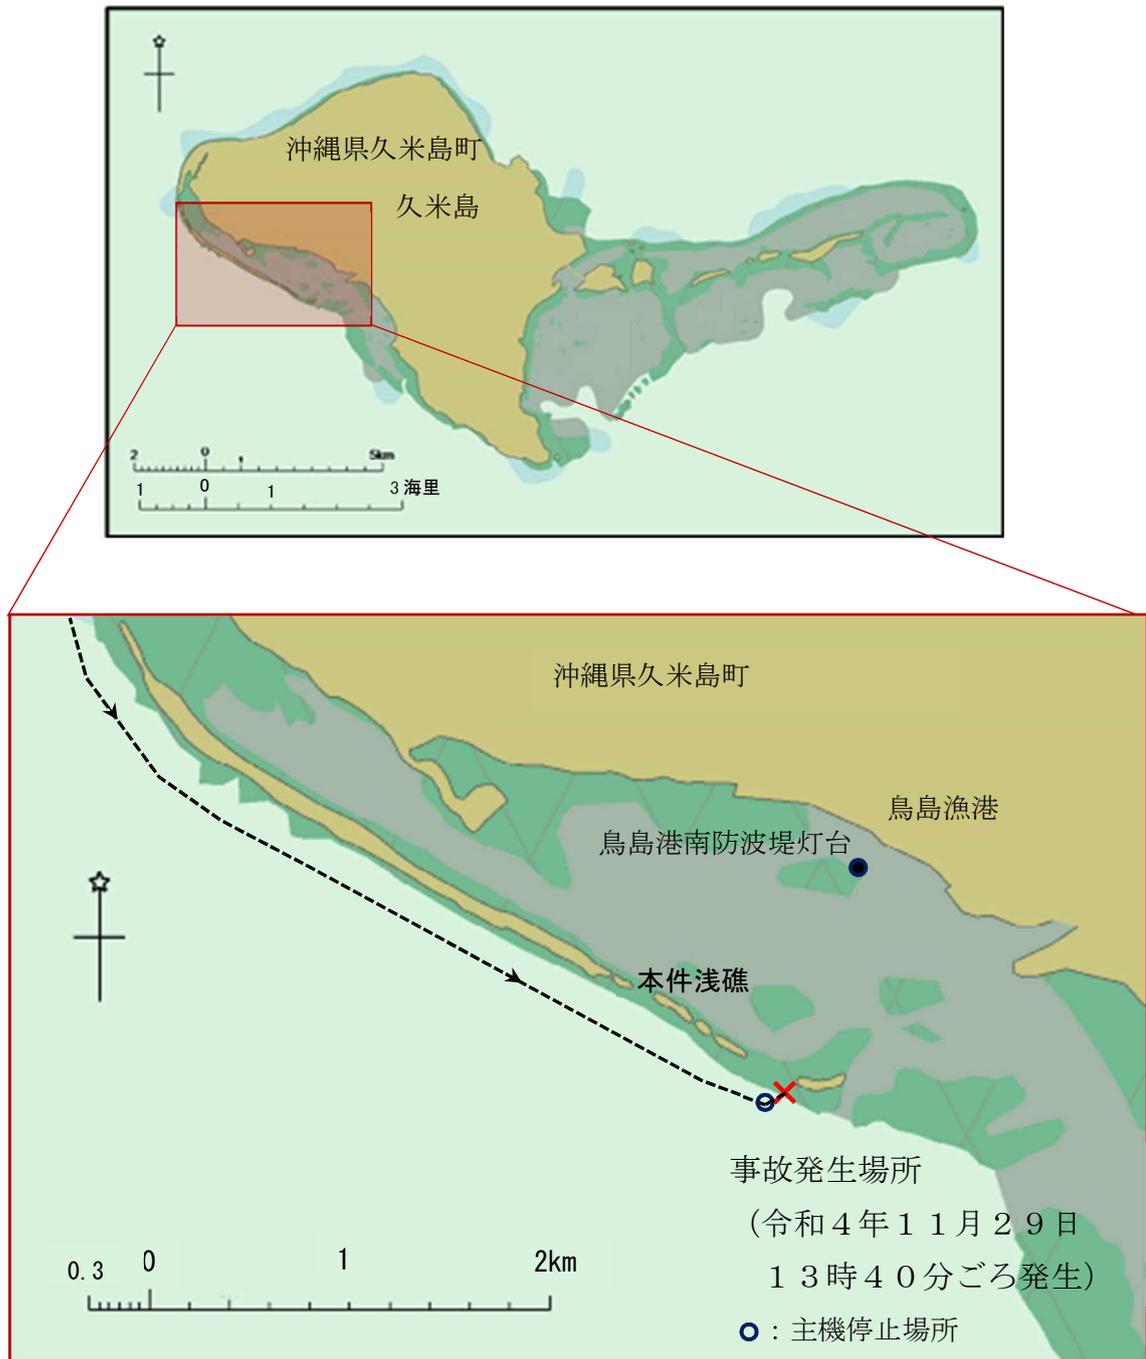
付図1 推定航行経路図

本事故の発生日時は、令和4年11月29日13時40分ごろであり、発生場所は、鳥島港南防波堤灯台から真方位199°1,200m付近であった。
