# 船舶事故調査報告書

令和5年4月5日

運輸安全委員会（海事専門部会）議決

事故種類	衝突
発生日時	令和4年6月19日 12時34分ごろ
発生場所	静岡県湖西市新居弁天海釣公園北方沖 浜名港背割堤灯台から真方位297°550m付近 (概位 北緯34°41.0′ 東経137°35.3′)
事故の概要	プレジャーボート <sup>かねへい</sup> 平は、西北西進中、また、プレジャーボート（船名なし）は、漂泊中、両船が衝突した。 プレジャーボート（船名なし）は、同乗者1人が死亡し、同乗者1人が重傷を負い、両舷中央部外縁に割損を生じ、また、平は、船首部船底外板に擦過傷等を生じた。
事故調査の経過	令和4年6月21日、本事故の調査を担当する主管調査官（横浜事務所）ほか1人の地方事故調査官を指名した。 原因関係者から意見聴取を行った。
事実情報 船種船名、総トン数 船舶番号、船舶所有者等 L×B×D、船質 機関、出力、進水等	A プレジャーボート 平、2.0トン 294-23359 静岡、個人所有 7.34m×2.29m×0.67m、FRP ディーゼル機関、110.0kW、平成18年2月 B プレジャーボート（船名なし）、5トン未満 242-27839 静岡、有限会社岡田屋 5.85m (Lr) × 1.38m × 0.60m、FRP ガソリン機関（船外機）、7.3kW、平成16年2月
乗組員等に関する情報	A 船長A 77歳 一級小型船舶操縦士・特殊小型船舶操縦士・特定 免許登録日 平成7年4月20日 免許証交付日 令和元年12月3日 (令和7年4月19日まで有効) B 船長B 31歳 一級小型船舶操縦士 免許登録日 平成28年4月4日 免許証交付日 令和4年7月4日 (令和8年4月3日まで有効) 同乗者B <sub>1</sub> 34歳

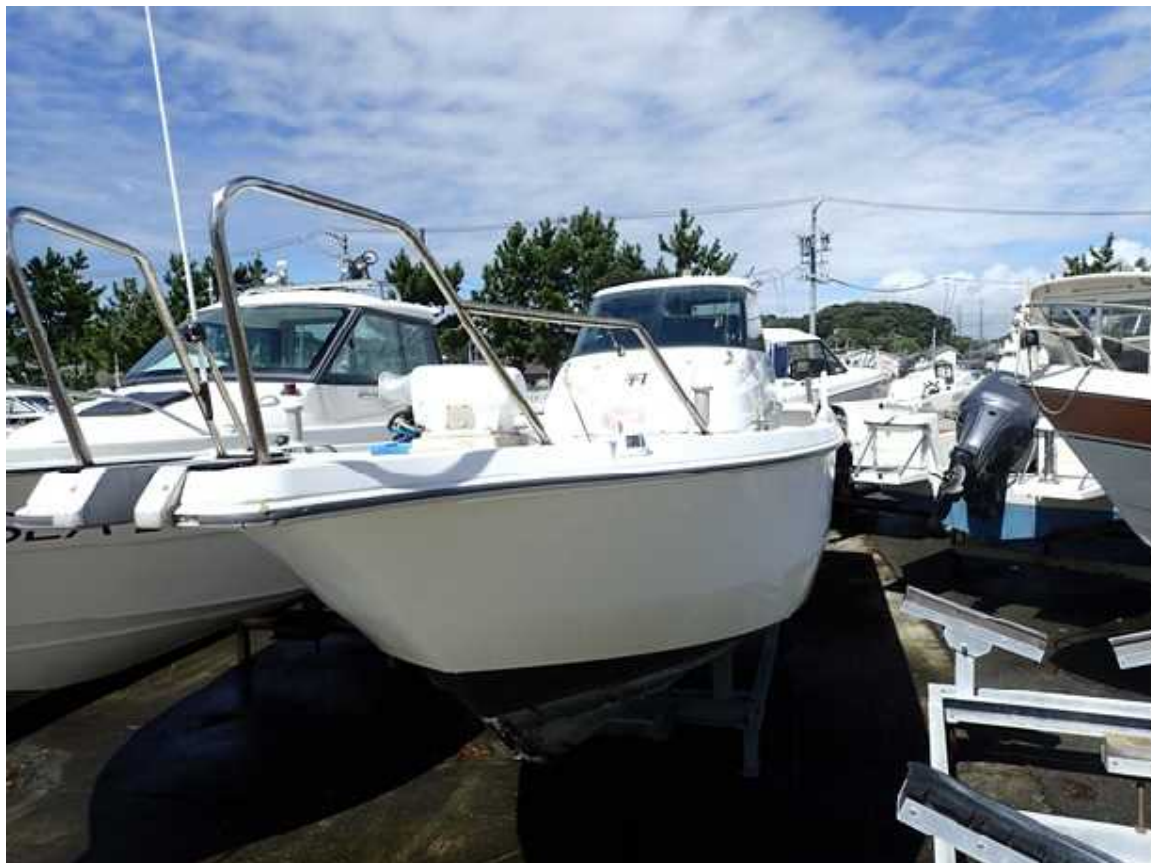
写真1 A船

<p>操縦免許 なし 同乗者B<sub>2</sub> 45歳 操縦免許 なし</p>
死傷者等	<p>A なし B 死亡 1人（同乗者B<sub>1</sub>）、重傷 1人（同乗者B<sub>2</sub>）</p>
損傷	<p>A 船首部船底外板に擦過傷、スクリュー外縁に曲損、舵軸に曲損 B 両舷中央部外縁に割損</p>
気象・海象	<p>気象：天気 晴れ、風向 南南西、風力 3、視界 良好 海象：海上 平穏、潮汐 下げ潮の中央期、潮流 南東</p>
事故の経過	<p>A船は、船長Aが1人で乗り組み、釣りの目的で、令和4年6月19日08時00分ごろ定係地である湖西市新居町所在の船溜まりを出航し、浜名湖南端の今切口南方沖で釣りを行ったのち、11時30分ごろ釣りを終え、手動操舵で帰航を開始した。</p> <p>本船は、12時30分ごろ港口離岸導流堤に沿って北進し、背割堤南端付近で左舵を取って千鳥島南端方に針路を向け、新居弁天海釣公園（以下「本件公園」という。）北方沖を西北西進した。</p> <p>船長Aは、慣れた航行経路であるので、レーダー及びGPSプロッタを使用せず、また、減速しないで約15ノット（kn）の対水速力で航行した。</p> <p>船長Aは、A船の針路を千鳥島南端方に向けた際、右舷船首方に数隻の釣り船を認め、また、船首方から3隻の水上オートバイが近づいてくるのに気付き、これらの水上オートバイの動静に意識を向けながら、同じ針路、速力で航行を続けた。</p> <p>船長Aは、これら3隻の水上オートバイの動静に意識を向けていたので、これらの水上オートバイの後方で船首を南西方に向けて漂泊し、遊漁をしていたB船に気付いていなかった。</p> <p>船長Aは、これら3隻の水上オートバイが右舵を取り、A船を避けて左舷側を通過したので左舷船尾方まで見送っていたところ、船首方で漂泊していたB船に接近していることに気付かず、12時34分ごろ、B船の左舷中央部とA船の船首部とが衝突した。</p> <p>船長Aは、衝撃を感じ、右舷船尾方を見たところ、半没状態のB船を視認し、B船と衝突したことが分かった。</p> <p>B船は、船長Bが1人で乗り組み、友人3人（以下「同乗者B<sub>1</sub>」、「同乗者B<sub>2</sub>」、「同乗者B<sub>3</sub>」という。）を乗せ、釣りの目的で、05時00分ごろ新居町所在の貸しボート店前の船溜まりを出航した。</p> <p>B船は、船長Bが船尾側に座って操船し、船首から同乗者B<sub>2</sub>、同乗者B<sub>1</sub>、同乗者B<sub>3</sub>の順に乗船していた。</p> <p>B船は、浜名湖内でたこ釣りをしたのち、10時00分ごろから本件公園北方沖に移動し、今切口から西北西方に何度か潮登りをしながら、釣りをしていた。</p>
