船舶事故調査報告書

運輸安全委員会（海事専門部会）議決

事故種類	乗組員負傷
発生日時	令和4年5月24日 02時10分ごろ
発生場所	愛媛県愛南町高茂埼南西方沖 高茂埼灯台から真方位254° 7.2海里（M）付近 （概位 北緯32° 52.4′ 東経132° 20.4′）
事故の概要	漁船08勝生は、揚網作業中、甲板員1人が負傷した。
事故調査の経過	令和4年8月15日、本事故の調査を担当する主管調査官（広島事務所）ほか1人の地方事故調査官を指名した。 原因関係者から意見聴取を行った。
事実情報 船種船名、総トン数 船舶番号、船舶所有者等 L×B×D、船質 機関、出力、進水等	漁船 08勝生、19トン EH2-8474（漁船登録番号）、一般社団法人愛媛県漁船リース協会 17.59m（Lr）×5.32m×2.08m、FRP ディーゼル機関、漁船法馬力数190、平成9年6月23日
乗組員等に関する情報	船長 51歳 一級小型船舶操縦士・特殊小型船舶操縦士・特定 免許登録日 平成2年8月23日 免許証交付日 令和元年12月16日 （令和7年8月27日まで有効） 甲板員A 36歳 二級小型船舶操縦士・特殊小型船舶操縦士・特定 免許登録日 平成14年12月20日 免許証交付日 令和4年3月16日 （令和9年12月19日まで有効） 甲板員B 63歳
死傷者等	重傷 1人（甲板員A）
損傷	なし
気象・海象	気象：天気 晴れ、風向 東、風力 1、視界 良好 海象：波高 約0.1m、潮汐 高潮時
事故の経過	本船は、中型まき網船団の網船で、船長、甲板員A及び甲板員Bほか2人が乗り組み、いわし漁を行う目的で、3隻の僚船とそれぞれ高茂埼南西方沖の漁場へ向け、令和4年5月23日18時30分ごろ愛

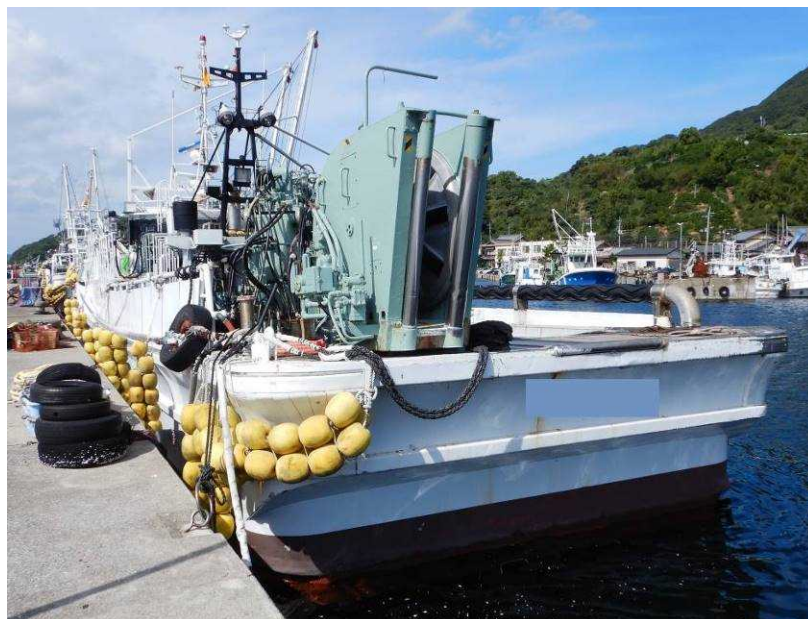
写真2 本船の船尾の網槽

<p>甲板員Aは、頭部を右舷側に向けて倒れた際、船尾の網槽の底板上に頭を打って意識を失った。</p> <p>甲板員Bは、本件ロープが逆転していたことに気付いて船尾側ウインチを止めた後、甲板員Aが倒れた状況が分かり、甲板員Aのところに駆けつけた。</p> <p>船長は、甲板員Aが倒れていることを甲板員Bから知らされ、甲板員Aのところに駆けつけたところ、甲板員Aが顔面に出血しており、意識がない状態を認めた。</p> <p>船長は、すぐに乗組員3人と共に甲板員Aを僚船に乗せ、僚船の船長に救急車の手配及び甲板員Aの搬送を依頼した。</p> <p>甲板員Aは、僚船によって愛媛県愛南町の^{かしわざき}柏崎漁港まで搬送されて救急車により宇和島市内の病院に搬送され、鼻骨骨折及び顔面挫創等の負傷により縫合措置を受け、約1週間の検査入院した後、鼻中隔彎曲症の手術を受けた。</p> <p>(付図1 事故発生場所概略図、写真1 本船、写真2 本船の船尾の網槽 参照)</p>
<p>その他の事項</p>	<p>まき網のロープは、径が約30mmで、高強度の素材であった。</p> <p>本件ロープは、径が約16mmで、素材がポリエチレン繊維で鋼線よりも強度が高い軽重量ロープであり、重量が重いまき網を巻き込む漁労用として販売されているものであった。</p> <p>仮固定のロープは、径が約16mmで、ポリエチレン繊維とポリエステル^カの2種類混燃であり、ストランドが擦れた状態であった。</p> <p>本事故当時、船尾側ウインチの上方から繰り出されていた本件ロープが、同ウインチ内のロープとロープの間に噛み込んで繰り出せなくなり、逆に本件ロープが同ウインチに巻き込まれる状態となったが、甲板員Bは、今までに本件ロープが噛み込んだことがなく、いつもどおり操作レバーをすぐに戻すつもりで同ウインチを操作しながら、ウインチドラムから目を離してその状態に気付いていなかった。</p> <p>(図6参照)</p>

- ・ 船長は、揚網作業中、乗組員がウインチの操作を行う場合、同乗組員に常時ウインチの動作状況を監視するように指導すること。
- ・ まき網船で揚網作業中、ウインチの操作を行う人員は、ウインチレバーを操作中、常時、ウインチドラムのロープの状態及びロープの繰出し状況を監視し、ウインチのロープが噛み込んだ状況になった場合、直ちにウインチの操作を止めてシャックルを外す役割の人員にその状況を伝えること。
- ・ まき網船で揚網作業中、ウインチのロープが噛み込んで同ロープを繰り出す方向が反転した場合、一旦、ウインチの操作を止めて同ロープを仮止めするなどし、同ロープを持って反動で噛込みを外すか、又はウインチドラムを回して噛込みを外すこと。
