船舶事故調査報告書

令和5年3月22日

運輸安全委員会（海事専門部会）議決

事故種類	転覆																			
発生日時	令和3年11月27日 17時20分ごろ																			
発生場所	鹿児島県屋久島町安房港南南東方沖 安房港沖北防波堤東灯台から真方位164° 3.8海里（M）付近 （概位 北緯30° 15.5′ 東経130° 41.1′）																			
事故の概要	作業船第五孝丸は、北進中、船尾方から波を受けて転覆した。 第五孝丸は、船長が負傷し、船体は行方不明となった。																			
事故調査の経過	令和3年12月2日、本事故の調査を担当する主管調査官（門司事務所）ほか1人の地方事故調査官を指名した。 原因関係者から意見聴取を行った。																			
事実情報 船種船名、総トン数 船舶番号、船舶所有者等 L×B×D、船質 機関、出力、進水等	作業船 第五孝丸、5トン未満 295-28995鹿児島、個人所有 11.65m（Lr）×2.64m×0.93m、FRP ディーゼル機関、235.35kW、昭和63年7月																			
乗組員等に関する情報	船長 69歳 一級小型船舶操縦士・特殊小型船舶操縦士・特定 免許登録日 平成元年7月20日 免許証交付日 平成31年2月25日 （令和6年7月19日まで有効）																			
死傷者等	軽傷 1人（船長）																			
損傷	不詳（船体行方不明）																			
気象・海象	気象：天気 晴れ、風向 北東、風力 3、視界 良好 海象：うねり 波向 北東、波高 約1.8～3.0m、 潮汐 低潮時、水温 約22～24℃ 鹿児島県奄美市名瀬港東方約4kmに位置する名瀬測候所及び安房港北方約7kmに位置する屋久島特別地域気象観測所の観測値は、次のとおりであった。

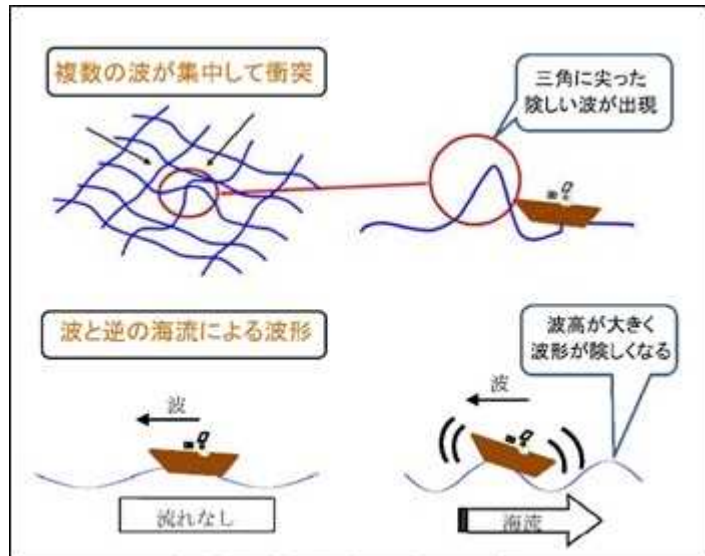
三角波が発生すると考えられている状況

進行方向が異なる二つの波群が互いに遭遇すると、双方の波の峰と峰が重なり合う点では水面が一層盛り上がり、その周りの谷と谷が重なり合う所では水面が一層低下し、この結果、孤立した急峻な波の山が形成され、これを三角波と呼び、沿岸海域では次のような場合に起こるとされている。

a 遠方から来るうねりが卓越している海域で、うねりとは異なる方向の風が強まった場合に、うねりと風浪が互いに干渉して三角波を発生させる。

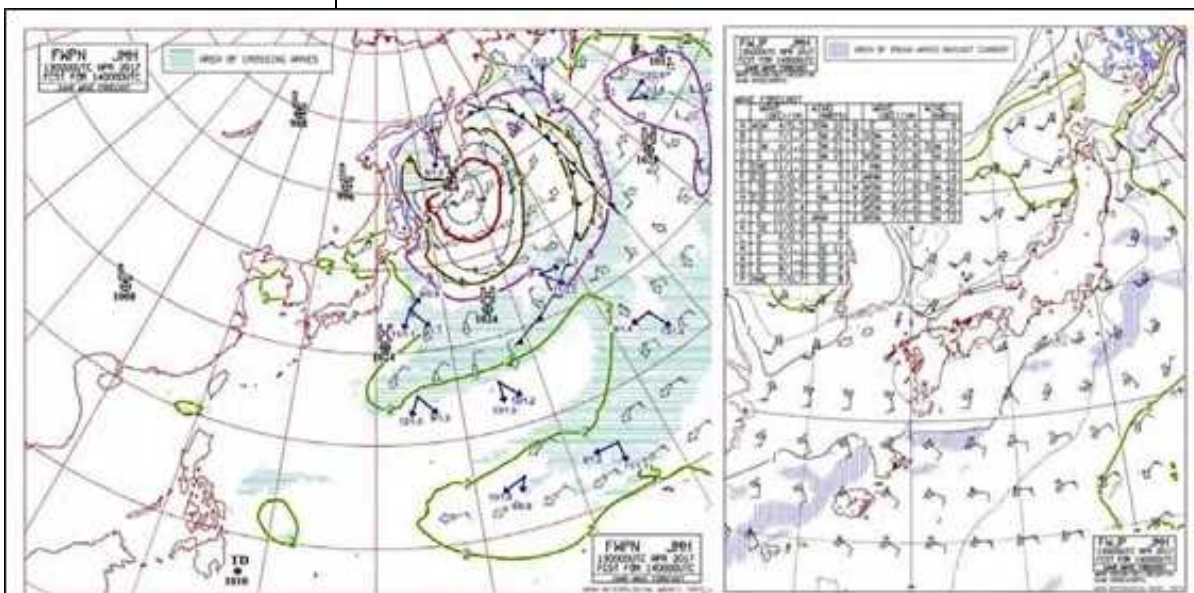
航行に危険な海域の情報を追加した波浪予想図の例

波と逆向きの海流により、波高の増大とともに波長が短くなって、海面の変化が激しくなる海域を縦線でマークします。
