# 船舶事故調査報告書

船種 船名 漁船 孝久丸  
漁船登録番号 NS2-15659  
総トン数 19トン

船種 船名 遊漁船 しんえい丸  
船舶番号 292-33438福岡  
総トン数 5トン未満 (長さ11.98m)

事故種類 衝突  
発生日時 令和2年2月29日 14時17分ごろ  
発生場所 長崎県壱岐市勝本港北方沖  
若宮灯台から真方位021° 1.5海里 (M) 付近  
(概位 北緯33° 53.6' 東経129° 41.9')

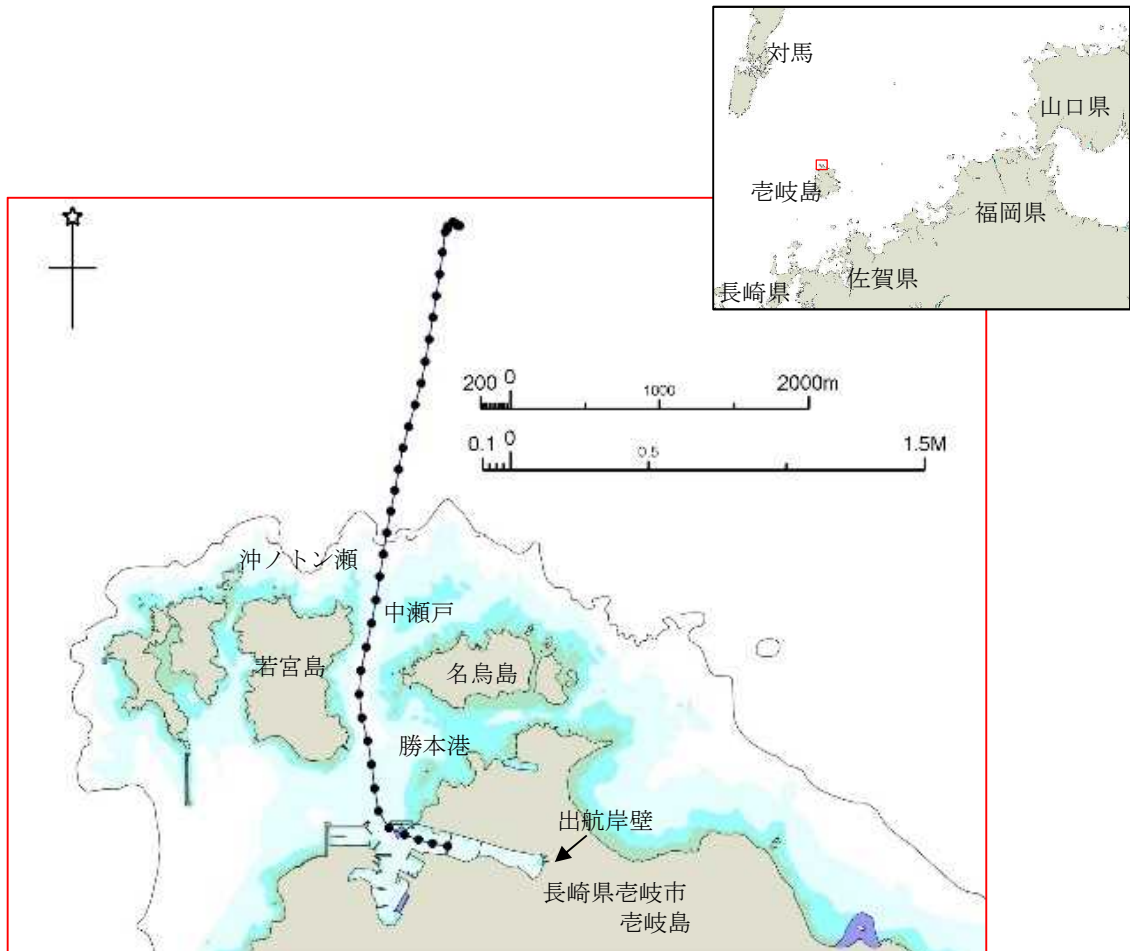
図1 A船のGPS記録を電子海図に表示

孝久丸（以下「A船」という。）のGPSプロッター<sup>\*1</sup>に記録されていた位置情報（以下「GPS記録」という。）によれば、令和2年2月29日にGPSプロッターが起動されて測位が開始された後、地点間の距離が明確に短くなっている40点目までのGPS記録並びに同記録から算出される各地点間の方位、距離及び速力は、図1及び表1のとおりであった。

なお、A船のGPSプロッターは、時刻は記録せず、30秒間隔で位置情報を記録するように設定されていた。船位は操舵室上方に設置されたGPSアンテナの位置であり、方位は真方位である。

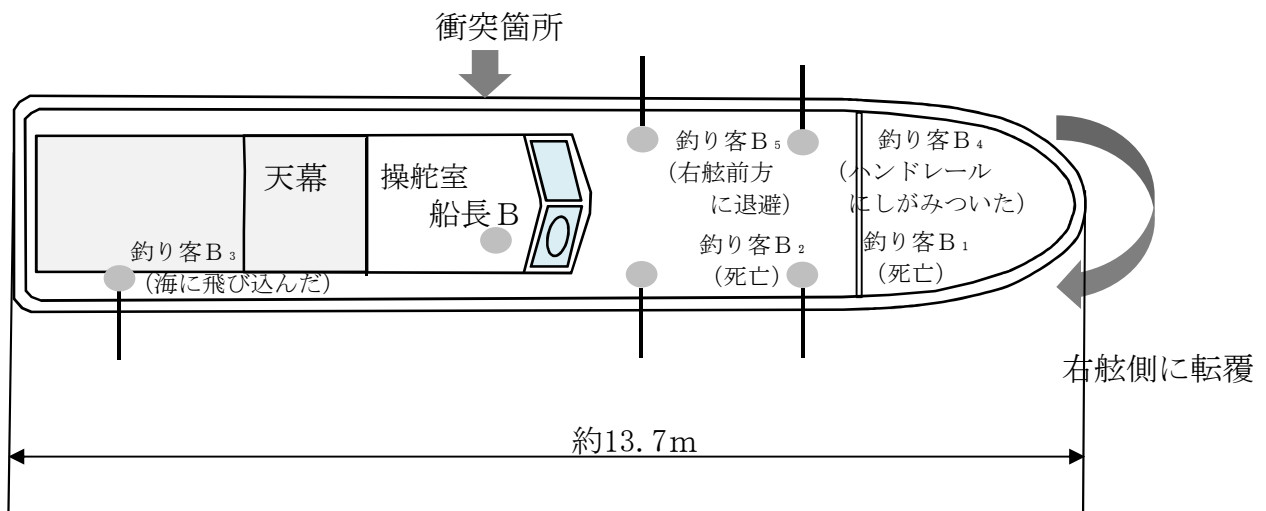
図2 B船の釣り客等の配置図

5人の釣り客は、釣り客B<sub>1</sub>が右舷前部で腰を掛けて、釣り客B<sub>2</sub>が右舷中央部で腰を掛けて、釣り客B<sub>3</sub>が右舷船尾部で立って、釣り客B<sub>4</sub>が左舷前部で立って、釣り客B<sub>5</sub>が左舷中央部で立って、それぞれ舷側方向を向いて疑似餌ぎじえによる釣りを行っていた。(図2参照)

船長Bは、機関を始動して移動しようとしたものの、身体がこわばって始動キーに手が届かず、B船は、左舷中央部とA船の船首部とがほぼ直角に衝突し、右舷側に転覆した。

船長Bは、転覆したB船の操舵室内に取り残され、また、釣り客B<sub>1</sub>、釣り客B<sub>2</sub>、釣り客B<sub>4</sub>及び釣り客B<sub>5</sub>の4人は、転覆により落水した。

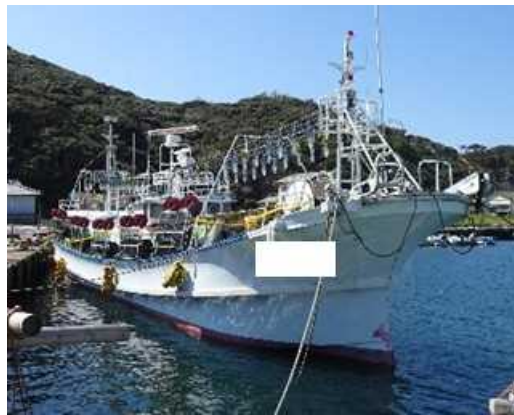
写真9 A船

主たる根拠地	長崎県壱岐市
船舶所有者	個人所有
総トン数	19トン
Lr×B×D	19.09m×3.80m×1.67m
船質	FRP
機関	ディーゼル機関1基
出力	736kW
推進器	4翼固定ピッチプロペラ1個
進水年月	昭和63年4月

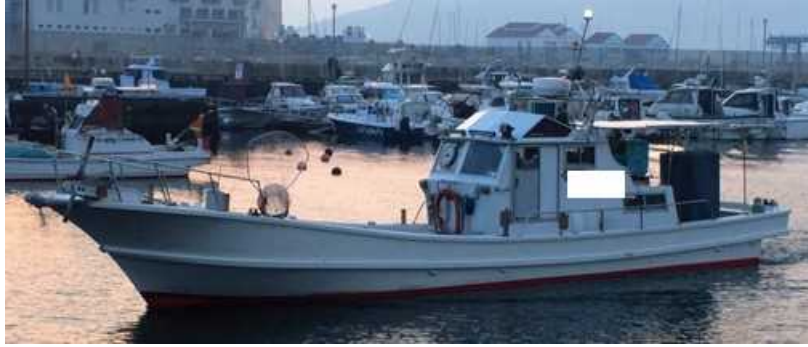
写真10 B船（本事故発生前）

船舶番号	292-33438福岡
定係港	福岡県糸島市
船舶所有者	個人所有
総トン数	5トン未満
Lr×B×D	11.98m×2.39m×0.78m
船質	FRP
機関	ディーゼル機関1基
出力	280.96kW
推進器	3翼固定ピッチプロペラ1個
進水年月	平成2年7月

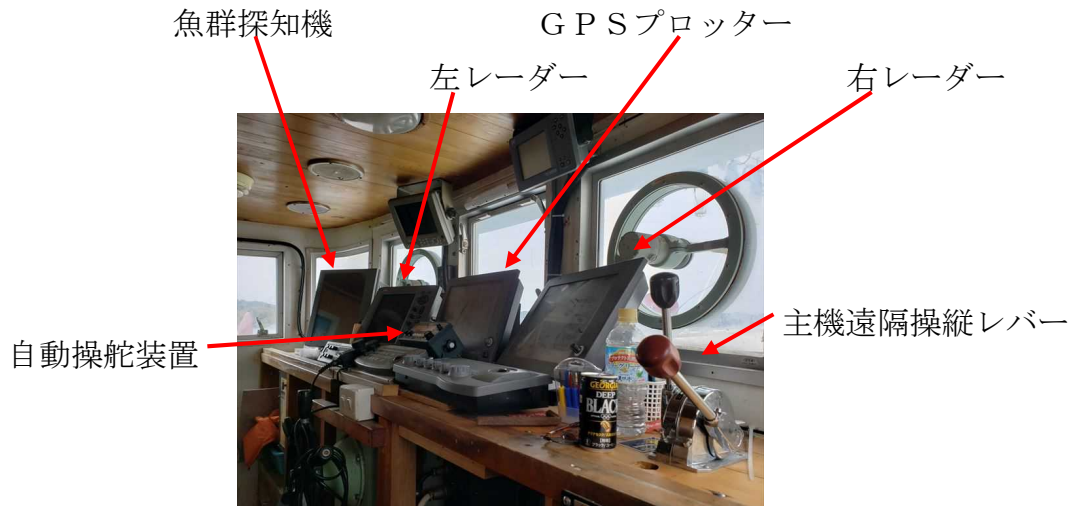
写真 1 1 A船操舵室前面

操舵室は、左右両舷後部に出入口扉が設けられ、操舵室の中央に舵輪、自動操舵装置、操舵リモコンがあり、前面には、左舷側から魚群探知機、左レーダー、GPSプロッター、右レーダー、主機遠隔操縦レバーが、それぞれ設置されていた。（写真11参照）

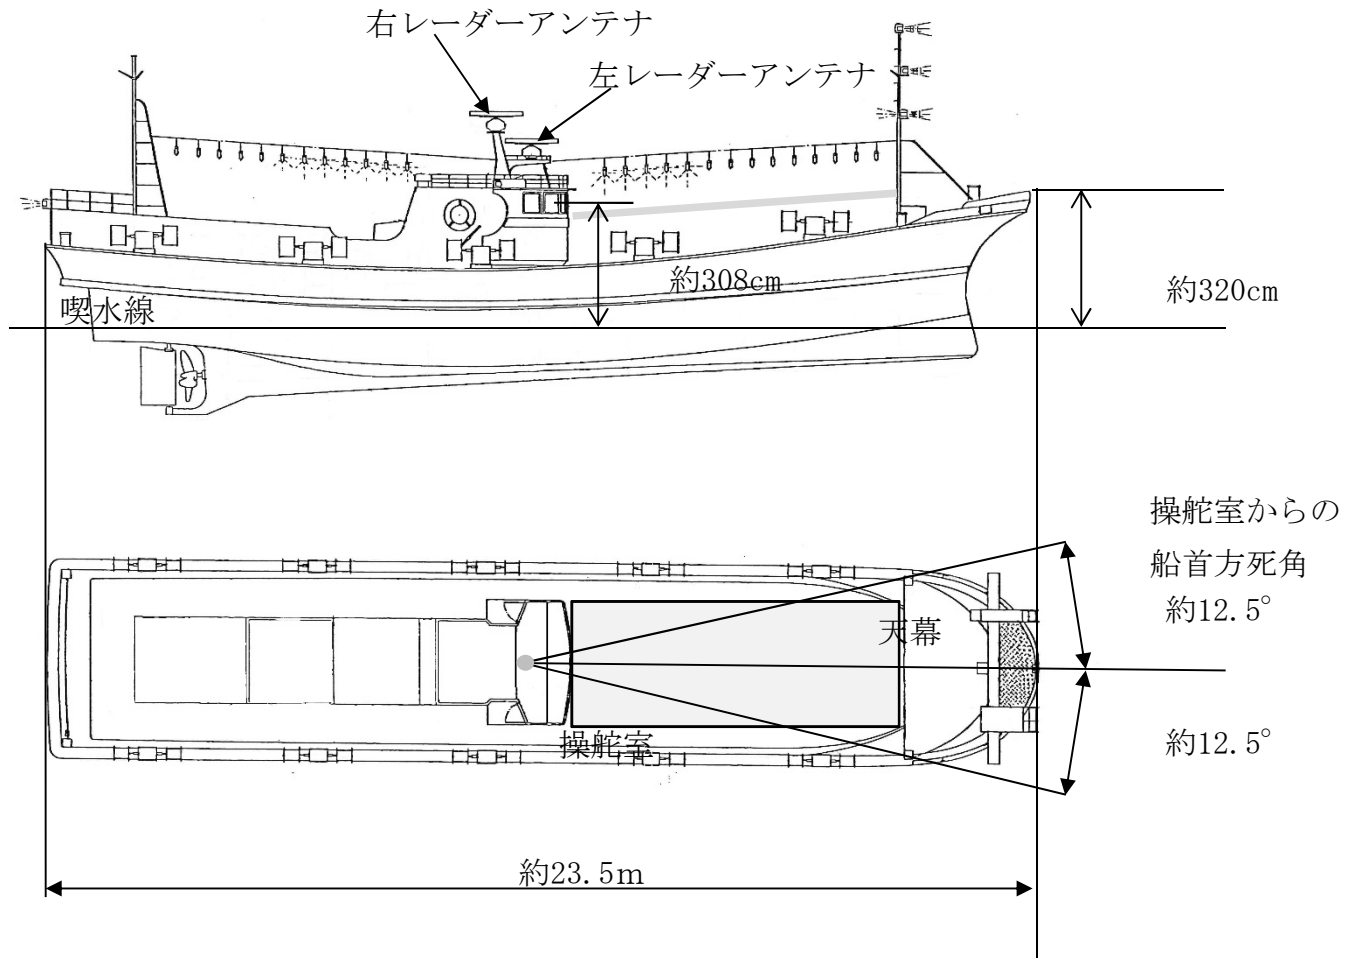
図3 A船の船体略図

A船は、上記(1)のとおり船体、機関及び機器類に不具合又は故障はなかったが、2.5.4に記述したように、船首部上縁の高さが操舵室からの目線の高さよりも高い位置にあること、及び速力の状態に関わらず船首方に正船首から両舷に渡り船幅分の範囲に死角が生じていることから、甲板員Aが操舵室中央に立った姿勢で船首方を見ると、正船首から左右舷にそれぞれ約 $12.5^{\circ}$ の範囲の死角が生じていた。

A船は、船首部マストに船首方を映すカメラを設置し、操舵室の遠隔モニターで船首方を確認できるようにした。
