船舶事故調査報告書

船種 船名 漁船 AMUR
IMO番号 8910665
総トン数 662トン

船種 船名 漁船 第八北幸丸
漁船登録番号 HK2-23881
総トン数 9.7トン

事故種類 衝突
発生日時 令和3年5月26日 06時25分ごろ
発生場所 北海道紋別市紋別港北東方沖
紋別灯台から真方位052° 12.7海里付近
(概位 北緯44° 29.1' 東経143° 35.0')

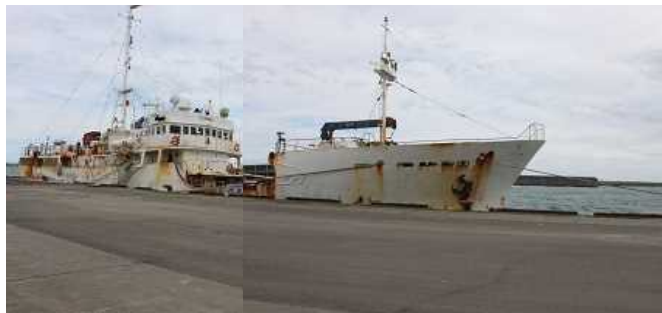
写真1 A船

A船は、船長A及び航海士Aほか21人（全員ロシア連邦籍）が乗り組み、法定灯火（マスト灯2灯、舷灯1対及び船尾灯1灯）を表示し、ロシア連邦の領海で漁獲したずわいがにの水揚げの目的で、令和3年5月25日17時40分ごろ、北海道紋別市紋別港に向け、ロシア連邦サハリン州コルサコフ港を出港した。（写真1、図1参照）

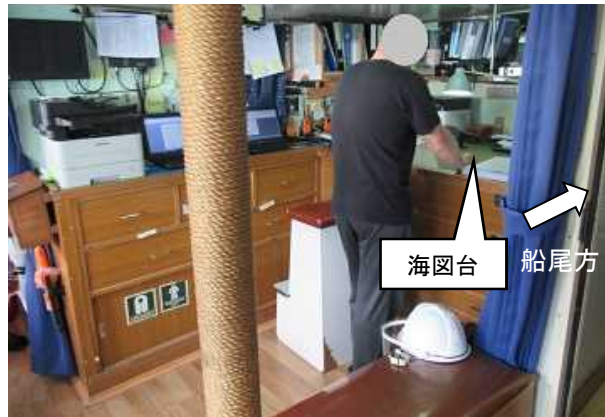
写真2 船長Aの作業姿勢

船長Aは、06時00分ごろ、紋別港入港の際に必要な書類を準備する目的で昇橋し、船橋右舷後部の海図台の前に船尾方を向いて立ち、書類の準備を始めた。（写真2参照）

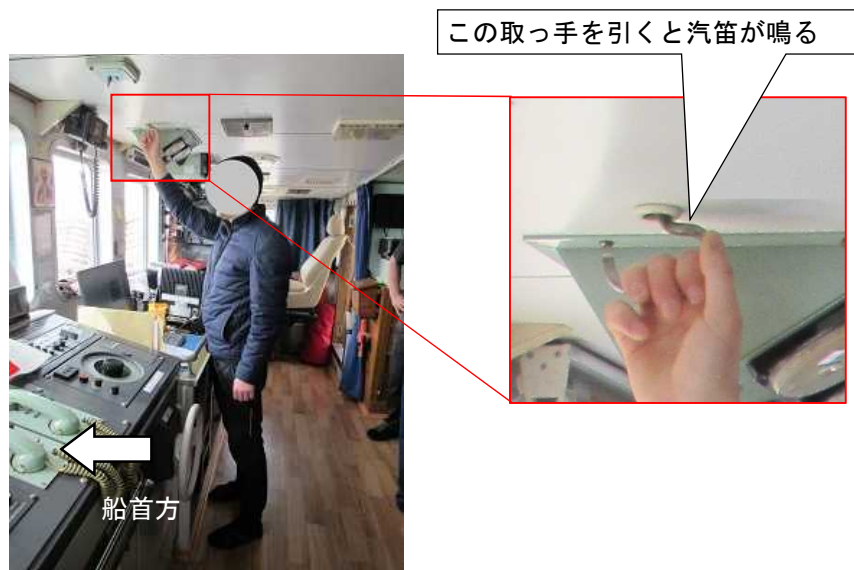
写真3 汽笛を吹鳴する姿勢

航海士Aは、南南東進を続けていたところ、視界が悪くなってきたので、甲板員1人を船首に配置して見張りに当たらせ、視界制限状態で航行中の動力船が行う汽笛による信号（2分を超えない間隔で長音1回の吹鳴。以下「霧中信号」という。）を開始した。（写真3参照）

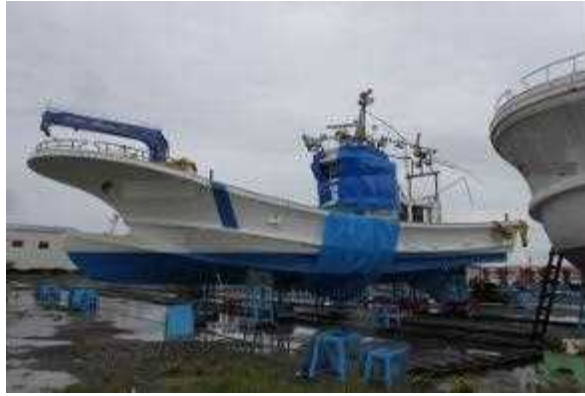
写真6 B船

B船は、船長B及び甲板員B₁ほか3人が乗り組み、毛がにかに籠^{かご}漁の目的で、5月26日04時00分ごろ、紋別港北北東～北東方10～12M沖の漁場（以下単に「漁場」という。）に向け、僚船5隻と共に同港を出港した。（写真6参照）

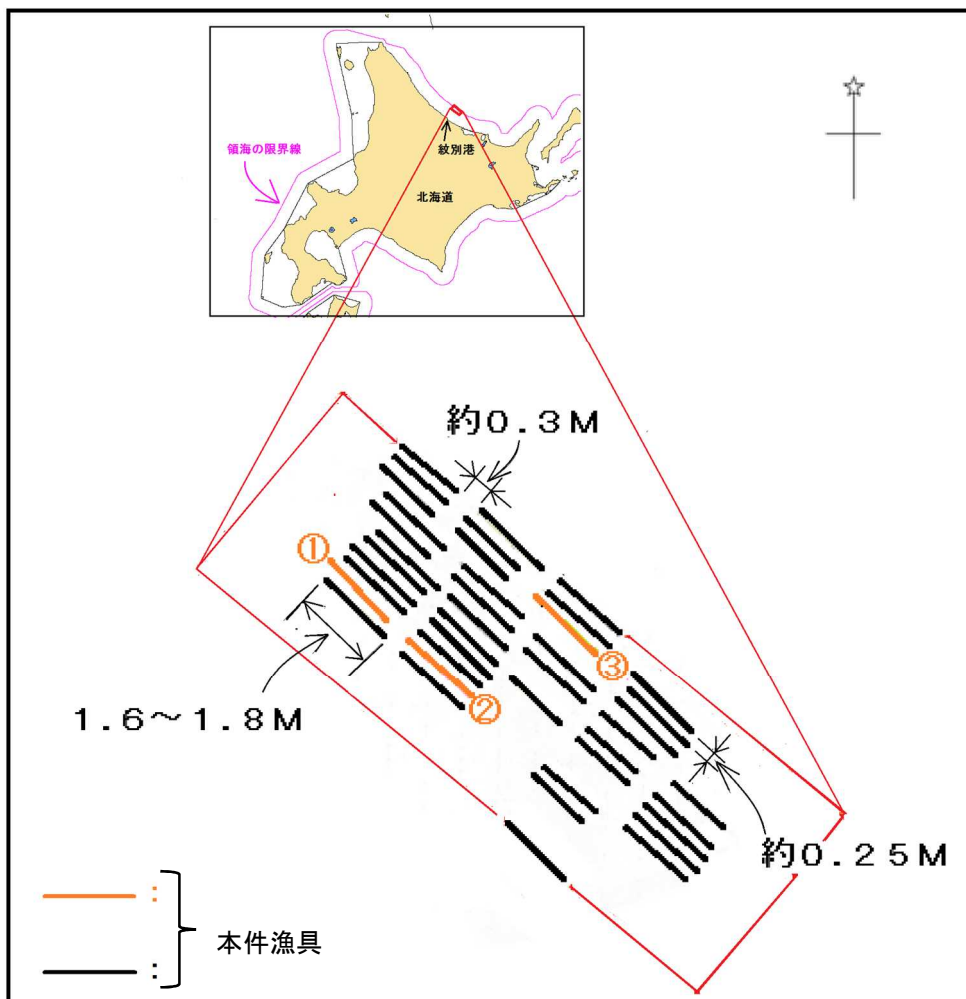
図2 本件漁具の設置状況

かに籠漁は、毎年3月から8月までの間、陸岸と平行になるよう北西端から約130°方向に設置された籠（以下「本件漁具」という。）を、ほぼ毎日船上に揚収してかにを取り出した後、再び海底に戻すものであり、1隻が7個の本件漁具を所有しており、本事故当時、領海の境界線付近の漁場に42個の本件漁具が設置されていた。（図2参照）

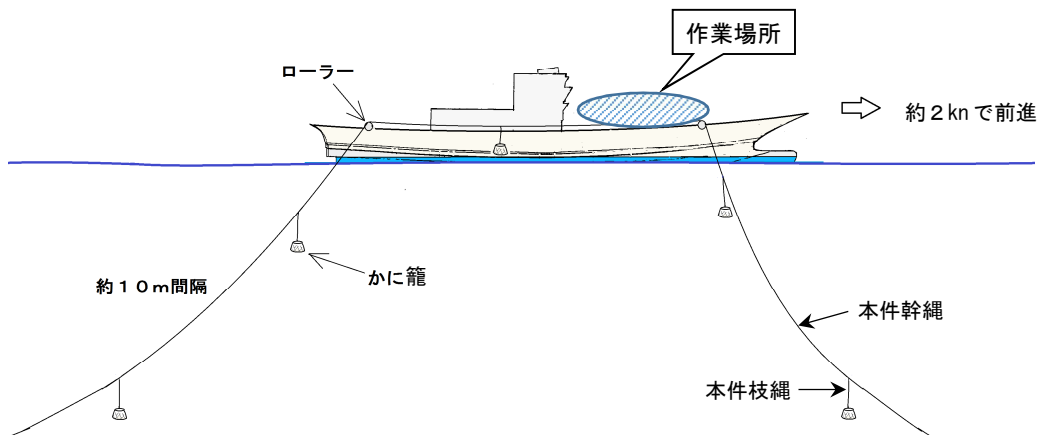
図4 本件漁獲作業外観概略図

B船は、04時40分ごろ漁場の1個目の本件漁具（図2①）に到着し、甲板員が旗竿を取って本件連結索をウインチで巻き上げ、船首部右舷舷側及び船尾部右舷舷側にそれぞれ取り付けられたローラに本件幹繩を掛けた後、約2 knの速力で‘前進しながらかに籠を船上に揚収してかにを漁獲する作業’（以下「本件漁獲作業」という。）を行い、その後2個目の本件漁具（図2②）で作業を行った後、3個目の本件漁具（図2③）に向かった。（図4参照）

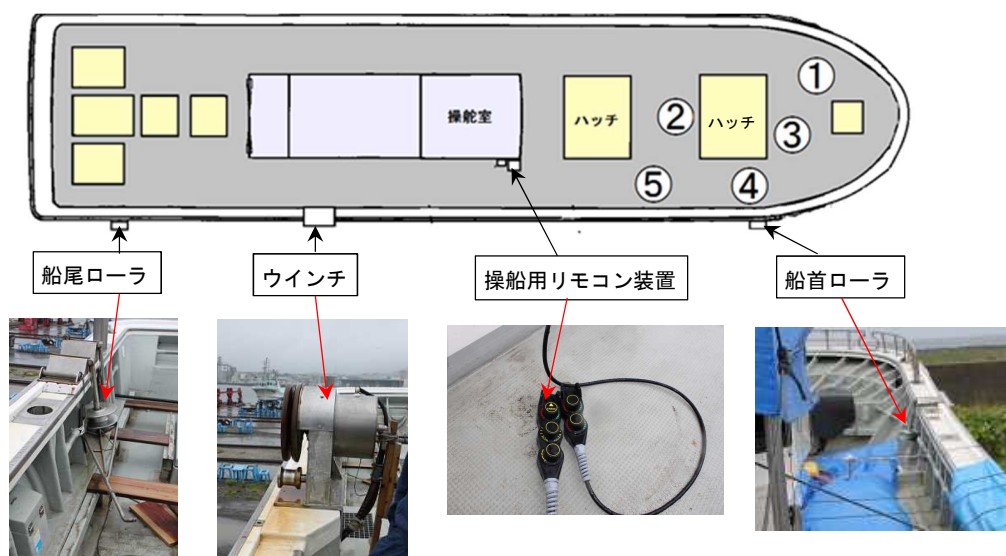
図5 本件漁獲作業時の乗組員配置状況

① 船長B ② 甲板員B₁ ③ 機関長B ④ 甲板員B₂ ⑤ 甲板員B₃

甲板員B₂（図5④）は、右舷舷側の船首ローラ付近に右舷方を向いて立ち、本件幹縄に取り付けられた本件枝縄を解いてかに籠を船内に取り込み、自身の左後ろにいる機関長B（図5③）に渡す作業を行っていた。

機関長Bは、右舷方を向いて立ち、受け取ったかに籠からかにを取り出して台に並べた後、かに籠を甲板員B₁（図5②）に渡す作業を行っていた。

船長B（図5①）は、機関長Bの左舷側で右舷方を向いて立ち、かにの採寸などの選別作業を行っていた。

甲板員B₁は、機関長Bの船尾側で右舷方を向いて腰を下ろし、受け取ったかに籠の中の餌を入れ替え、自身の右舷側で作業をしている甲板員B₃（図5⑤）にかに籠を渡す作業を行っていた。

甲板員B₃は、右舷方を向いて立ち、受け取ったかに籠の本件枝縄を本件幹縄に結える作業を行っていた。

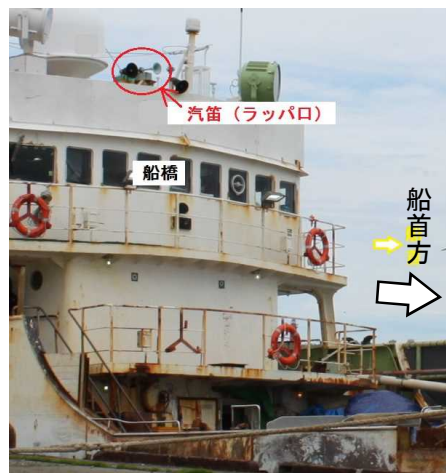
写真10 A船の汽笛

船橋上方の羅針儀甲板（コンパスデッキ）最前部にラップロを正船首方に向けて汽笛（エアホーン）が装備されていた。（写真10参照）

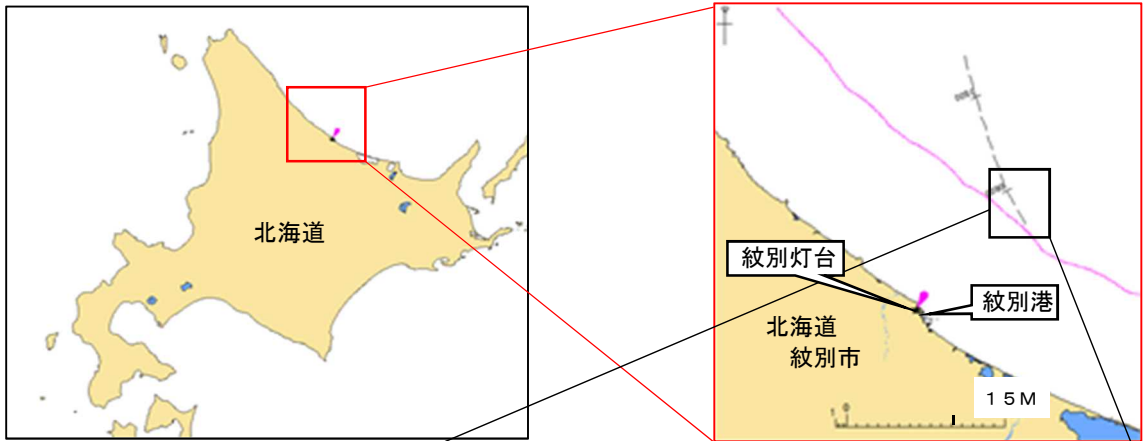
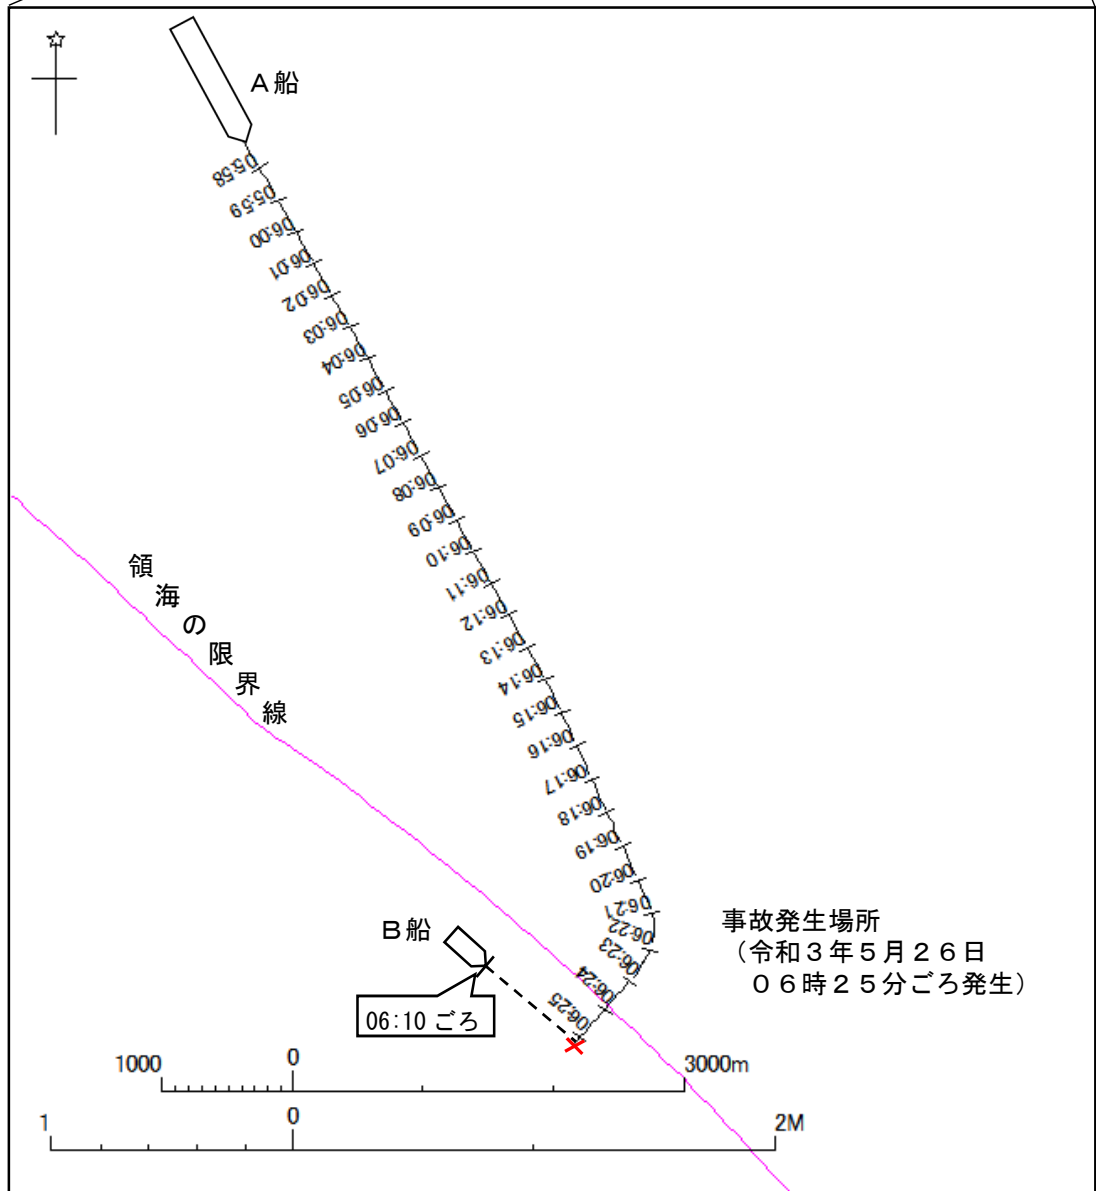
付図1 事故発生経過概略図

本事故の発生日時は、令和3年5月26日06時25分ごろであり、発生場所は、紋別灯台から052°12.7M付近であった。
