船舶事故調査報告書

船種船名 ロールオン・ロールオフ貨物船 うりずん21
船舶番号 143222 (IMO番号 9832535)
総トン数 5,848トン

事故種類 乗組員等負傷

発生日時 令和3年11月25日 13時10分ごろ

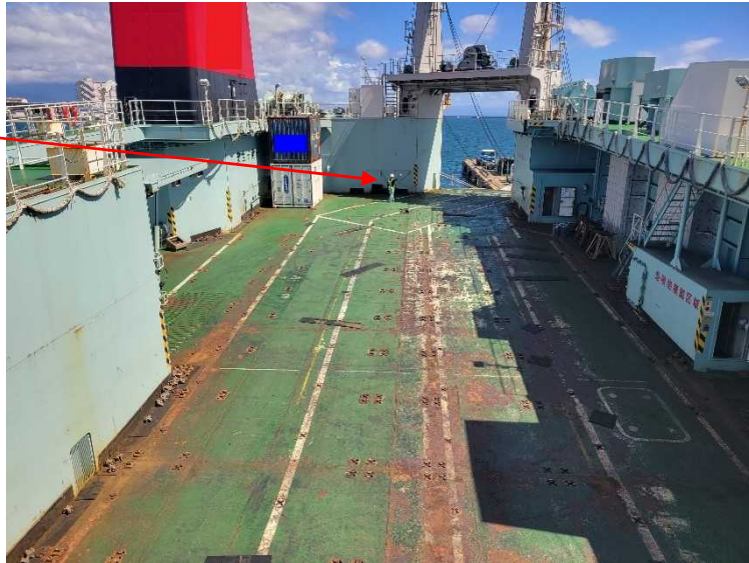
写真3 本船のA甲板（船首から船尾方を望む）

暴露甲板にフォークリフトを誘導する者がいなかったのは、誘導員が、これまでも作業効率を上げる目的で同甲板を離れて暴露甲板下のトレーラーを積載するための甲板の作業を手伝いに行くことがあったが事故が発生したことがなかったことから、暴露甲板を離れても大丈夫だと思い、同甲板を離れたことによるものと考えられる。

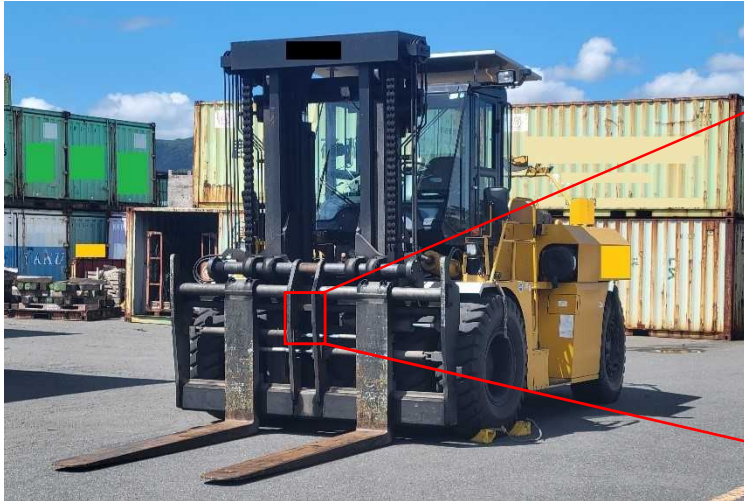
写真5 本件フォークリフト

- (1) 本件フォークリフトは、全長約8.1m、幅約3.0m、高さ約3.6m（フォーク地上時）、最大荷重約23tであった。
- (2) 本件フォークリフトは、全周囲モニターシステムが採用され、運転席の右側にモニター画面が設置されていた。
- (3) 全周囲モニターシステムのフロントカメラは、地上から約42cmの高さに取り付けられていた。
- (4) 本件運転手は、全周囲モニターシステムのモニターを見ていると脇見運転になると思い、また、フォークを上げる高さによってフォークの構造物がフロントカメラの前を塞いで同システムの映像に死角を生じ、前方が映らなくなるので、全周囲モニターシステムを使用していなかった。

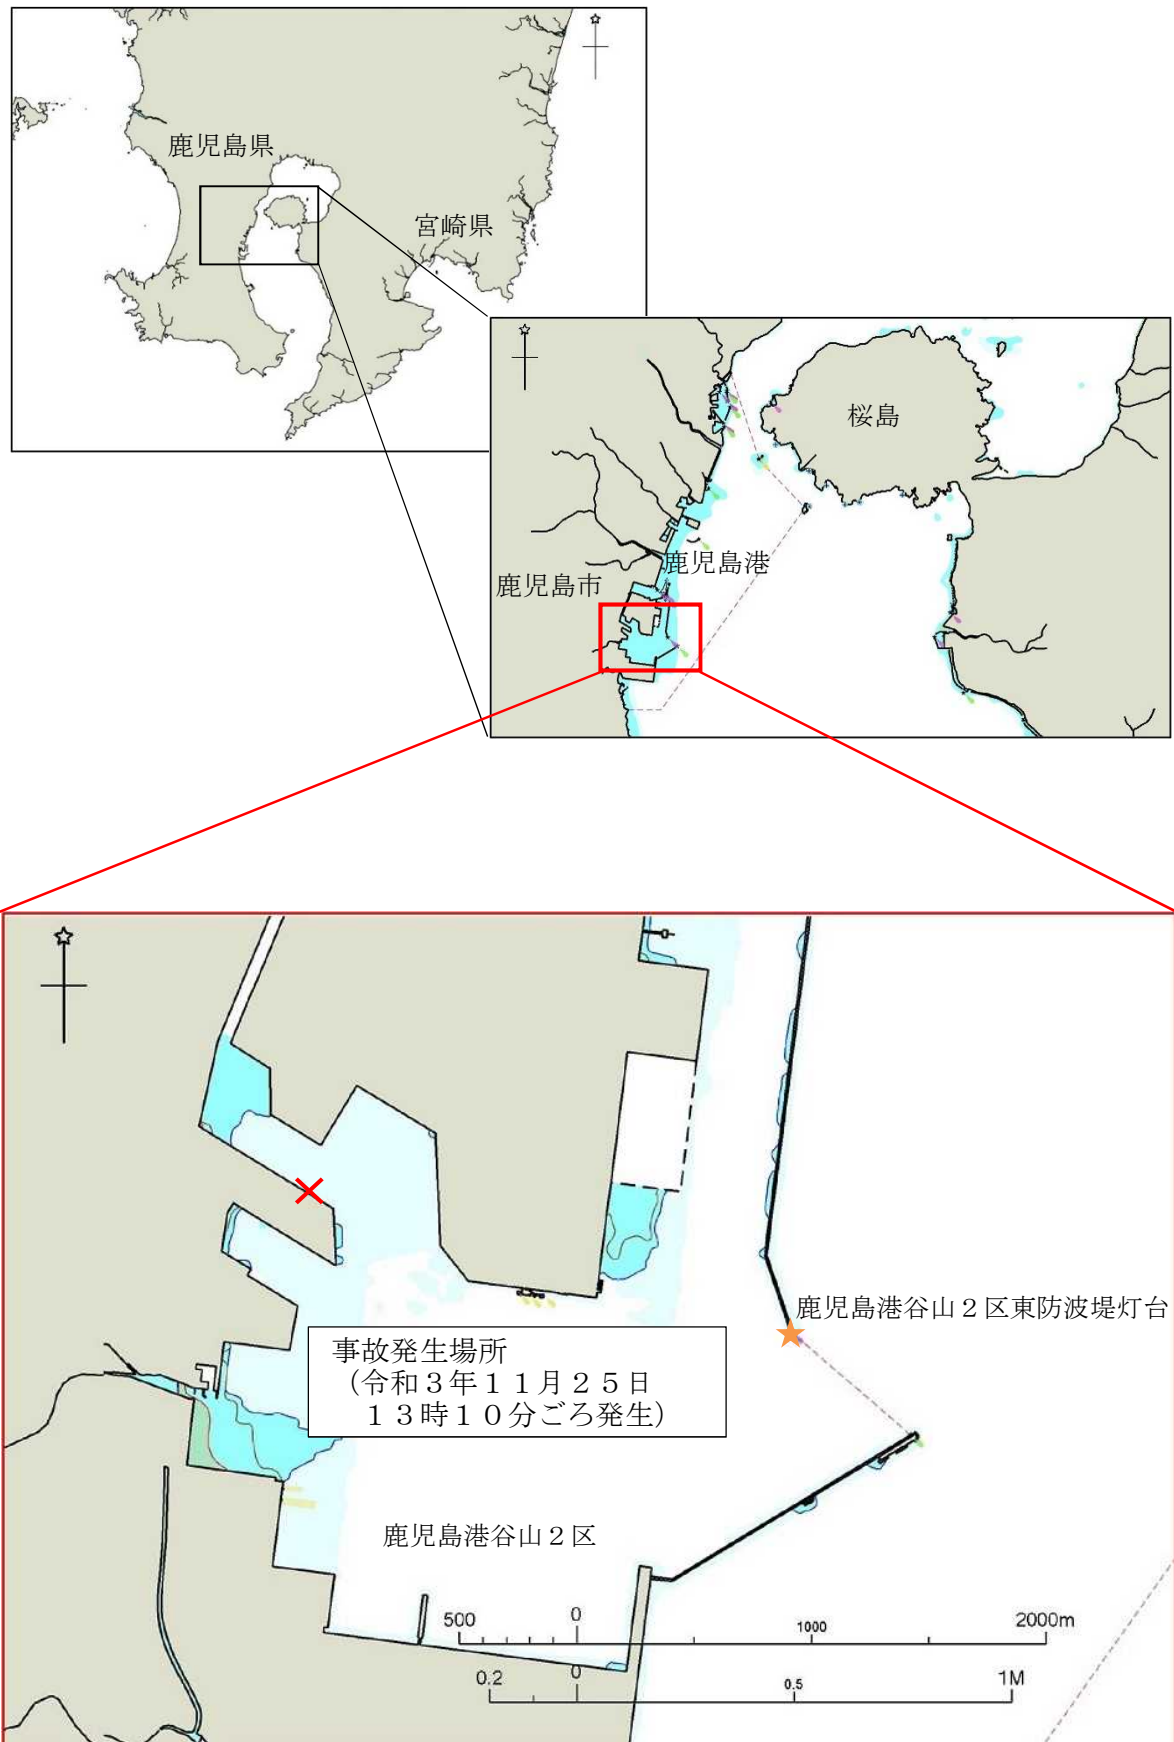
付図1 事故発生場所概略図

本事故の発生日時は、令和3年11月25日13時10分ごろであり、発生場所は、鹿児島港谷山2区東防波堤灯台から286°（真方位、以下同じ。）1.1海里（M）付近（係船中の本船のA甲板）であった。
