## 船舶事故調査報告書

令和5年4月12日

運輸安全委員会（海事専門部会）議決

<b>事故種類</b>	衝突
<b>発生日時</b>	令和4年7月23日 23時50分ごろ
<b>発生場所</b>	佐賀県唐津市向島北北東方沖 肥前向島灯台から真方位019° 3.0海里（M）付近 （概位 北緯33° 32.1′ 東経129° 47.7′）
<b>事故の概要</b>	漁船第十八藤丸は、漁船第二十八鶴丸をえい航しながら、漁船第一大漁丸に追従して北東進中、また、プレジャーボートSEA HAWKは、南南東進中、第十八藤丸とSEA HAWKとが衝突した。 SEA HAWKは、同乗者1人が負傷し、右舷中央部外板の破口等を生じ、また、第十八藤丸は、船首部外板に亀裂等を生じた。
<b>事故調査の経過</b>	令和4年7月26日、本事故の調査を担当する主管調査官（長崎事務所）ほか1人の地方事故調査官を指名した 原因関係者から意見聴取を行った。
<b>事実情報</b> 船種船名、総トン数 船舶番号、船舶所有者等 L×B×D、船質 機関、出力、進水等	<p>A 漁船 第一大漁丸、9.39トン NS2-9898（漁船登録番号）、個人所有 12.34m（Lr）×2.80m×1.05m、FRP ディーゼル機関、漁船法馬力数60、昭和54年7月2日</p> <p>B 漁船 第十八藤丸、16.73トン NS2-10083（漁船登録番号）、個人所有 14.05m（Lr）×3.32m×1.35m、FRP ディーゼル機関、117.68kW、昭和57年7月3日 第292-47864号（船舶検査済票の番号）</p> <p>C 漁船 第二十八鶴丸、14トン NS2-13359（漁船登録番号）、個人所有 16.99m（Lr）×3.72m×1.61m、FRP ディーゼル機関、330.90kW、昭和55年12月19日 第292-49851号（船舶検査済票の番号）</p> <p>D プレジャーボート SEA HAWK、4.1トン 290-60372佐賀、個人所有 10.34m（Lr）×2.58m×0.77m、FRP ディーゼル機関、264.78kW、平成3年10月</p>
乗組員等に関する情報	B 船長B 58歳

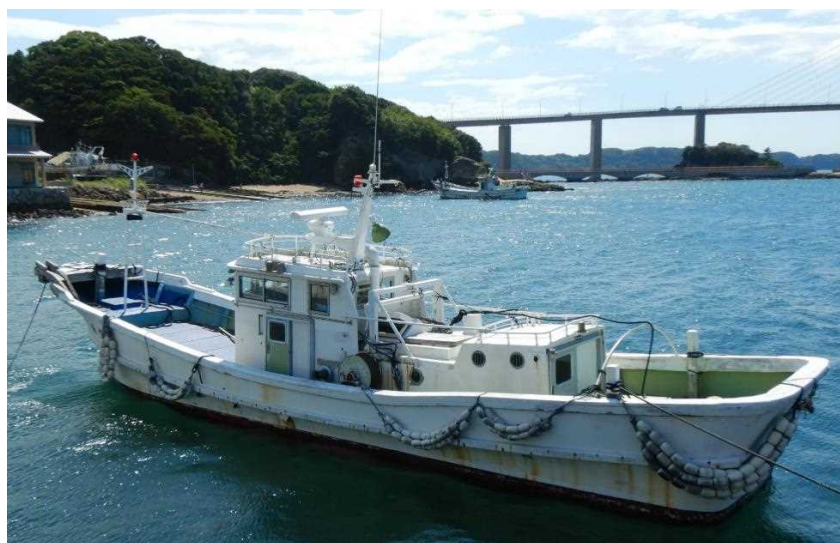
写真2 B船（上架状態）

<p>一級小型船舶操縦士・特殊小型船舶操縦士・特定 免許登録日 平成18年8月14日 免許証交付日 平成30年7月24日 (令和6年5月22日まで有効)</p> <p>D 船長D 65歳 一級小型船舶操縦士 免許登録日 平成29年8月7日 免許証交付日 令和4年3月18日 (令和9年8月6日まで有効)</p>
死傷者等	<p>A なし B なし C なし D 軽傷 1人(同乗者)</p>
損傷	<p>A なし B 船首部外板に亀裂及び擦過傷 C なし D 右舷中央部外板に破口、操舵室天井右舷側に設置された右舷灯等の脱落、操舵室天井中央に設けられたマストに曲損等</p>
気象・海象	<p>気象：天気 曇り、風向 南東、風力 1、視界 良好 海象：うねり 波高約0.5m、潮汐 低潮時 日没時刻：19時28分ごろ 月の高度及び月齢：高度 -17.6°、月齢 24.5</p>
事故の経過	<p>A船、B船及びC船(以下「A船等」という。)は、船長Bが、鉄工所から唐津市呼子港までの回航を委託され、知人の船長2人(以下「船長A」及び「船長C」という。)に回航への協力を依頼した上、日没までに呼子港に到着する予定で、令和4年7月23日08時00分ごろから09時00分ごろにかけてそれぞれ長崎県雲仙市の係留地を出航した。</p> <p>船長Bは、長崎市池島西方沖を航行中、クラッチの不具合によりC船が増速できなくなったので、B船でC船をえい航することとし、B船の船尾部からC船の船首部に長さ約25mのえい航ロープを2本とって引船列(以下「B船引船列」という。)を構成して航行を再開した。</p> <p>船長Bは、18時00分ごろ長崎県西海市大島西方沖を航行中、B船の灯火が点灯しないことが判明し、既に日が暮れ始めていたので、B船をA船とC船の間に配置しようと考え、B船引船列をA船に追従させて航行することとした。</p> <p>船長Bは、B船とA船とが一定の距離を保って航行する際の目安としてA船の船尾部からB船の船首部に長さ約30mの黒色のロープ(以下「本件ロープ」という。)を1本とり、19時30分ごろA船</p>
