船舶事故調査報告書

事故種類	乗組員負傷
発生日時	令和4年10月6日 15時30分ごろ
発生場所	長崎県長崎市高島港 肥前高島港南防波堤灯台から真方位331°70m付近 (概位 北緯32°39.5′ 東経129°45.6′)
事故の概要	砂利採取運搬船第二十八旭丸は、捨て石の海中投入作業中、機関長がクレーンとハッチコーミングとの間に挟まれて負傷した。
事故調査の経過	令和4年10月12日、本事故の調査を担当する主管調査官（長崎事務所）ほか1人の地方事故調査官を指名した。 原因関係者から意見聴取を行った。
事実情報 船種船名、総トン数 船舶番号、船舶所有者等 L×B×D、船質 機関、出力、進水等	砂利採取運搬船 第二十八旭丸、493トン 129305、宇和島商船株式会社、敦賀旭土建株式会社 62.55m×13.40m×5.95m、鋼 ディーゼル機関、735kW、昭和62年10月8日
乗組員等に関する情報	船長 47歳 三級海技士（航海） 免許年月日 平成29年5月24日 免状交付年月日 令和4年2月24日 免状有効期間満了日 令和9年5月23日 機関長 52歳 六級海技士（機関）（機関限定） 免許年月日 平成27年9月30日 免状交付年月日 令和2年9月9日 免状有効期間満了日 令和7年9月29日
死傷者等	重傷 1人（機関長）
損傷	なし
気象・海象	気象：天気 晴れ、風向 北、風力 2、視界 良好 海象：波高 約0.5m、潮汐 上げ潮の中央期
事故の経過	本船は、船首部に旋回式ジブクレーン（以下「クレーン」という。）、中央部にホールドを備えた砂利採取運搬船で、船長及び機関長ほか3人が乗り組み、防波堤補強工事に使用する捨て石約680m ³ を積載し、令和4年10月6日07時00分ごろ高島港に向けて長崎

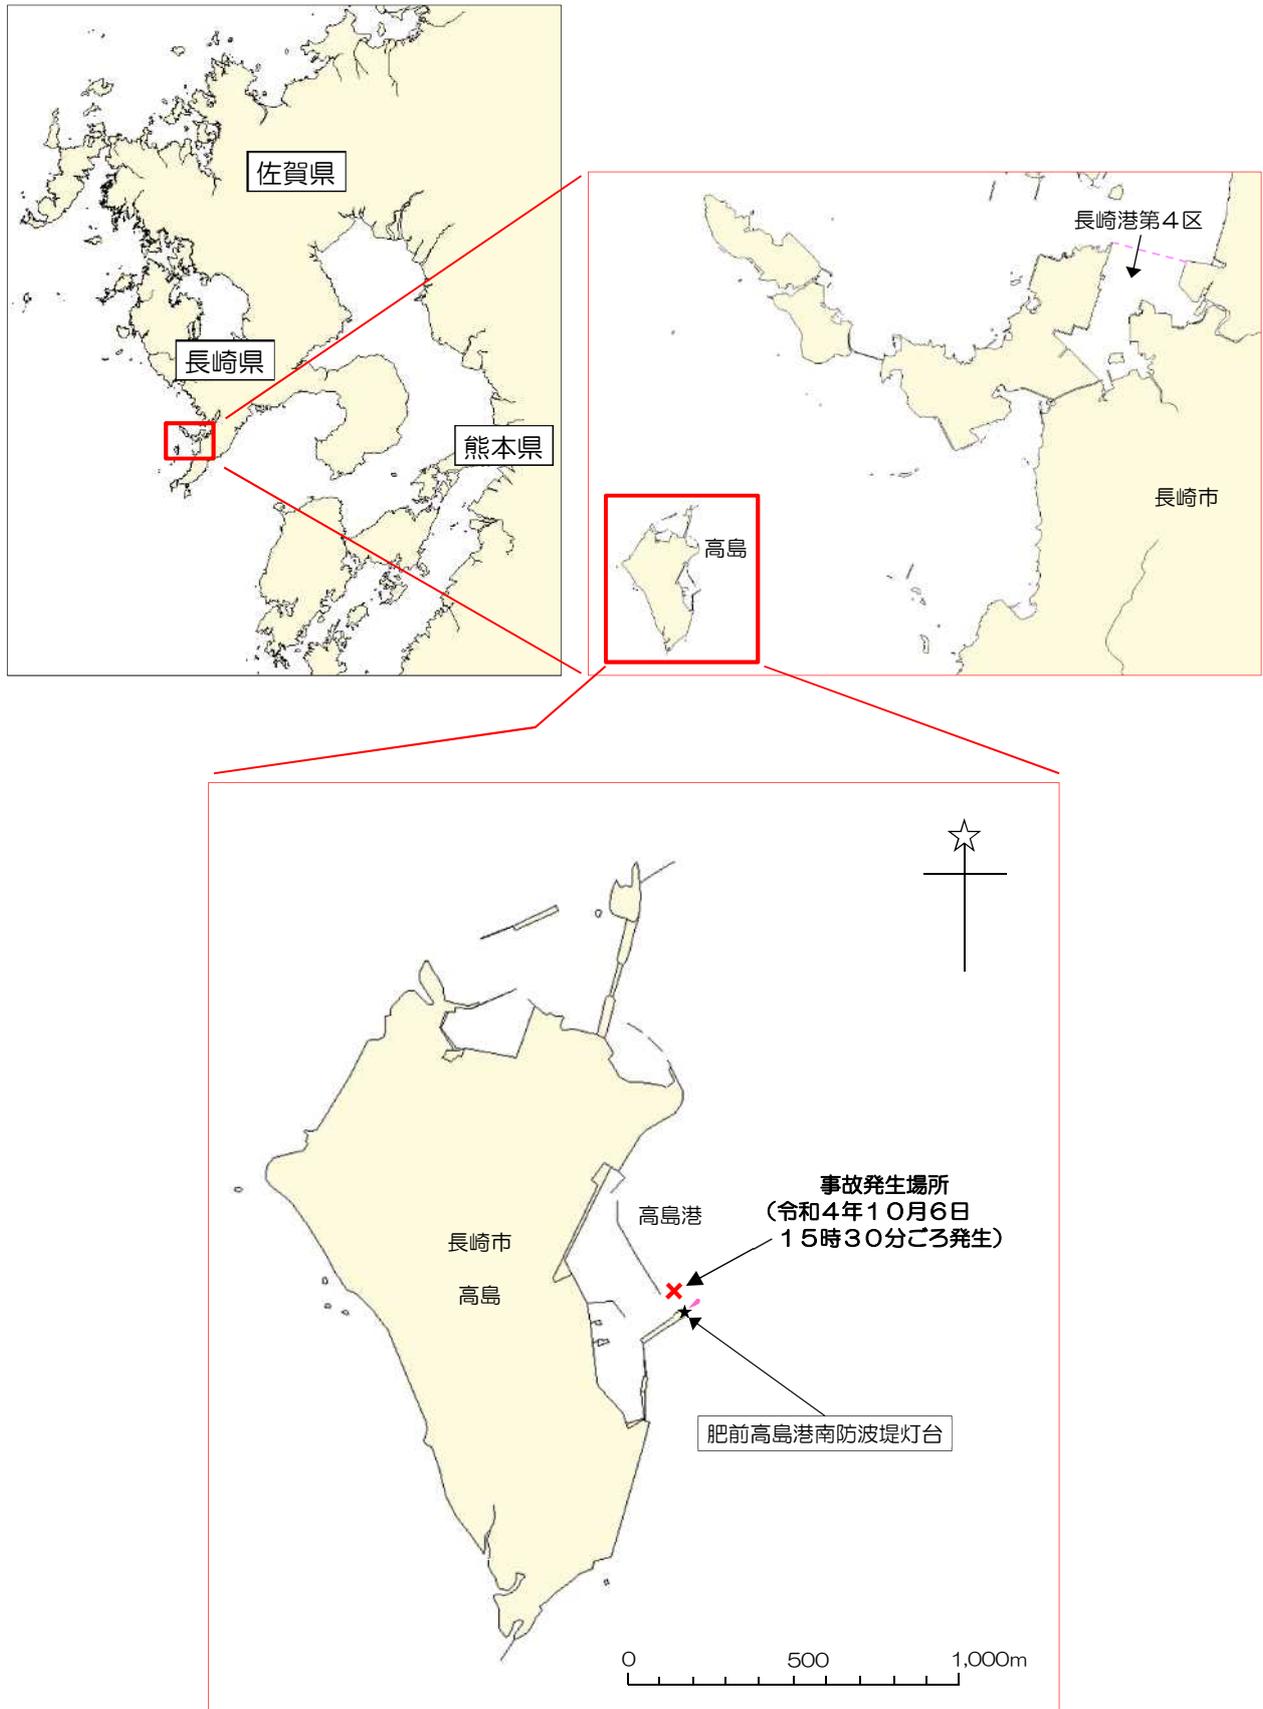
付図1 事故発生場所概略図

<p>機関長は、退避は不可能と判断し、クレーンとハッチコーミングとの間に頭部を挟まれないように、咄嗟に船尾方を向いて両手をハッチコーミングの頂部につき、臀部がクレーンに押されるような姿勢をとった直後、15時30分ごろクレーンハウス後部下方に取り付けられたカウンタウエイトとハッチコーミングとの間に上半身を挟まれた。</p> <p>クレーン運転員は、クレーンを右舷船首方の捨て石の投入場所に向けて巡回させていたところ、クレーン運転室の窓ガラス越しに潜水士がクレーンの巡回を戻すように合図しているのを認め、クレーンを左舷方に巡回させた。</p> <p>機関長は、クレーンとハッチコーミングとの間に挟まれた状態で意識を失っていたが、クレーンが左舷方に巡回したことで同状態から脱して甲板上に倒れ、その際、意識が戻った。</p> <p>船長は、ホールド右舷側の通路で本事故の発生を目撃し、急いで船首部に向かい、機関長の負傷状況を確認した後、118番通報を行い、本事故の発生を伝えるとともに機関長の救急搬送を要請した。</p> <p>機関長は、本船の搭載艇で高島港まで運ばれた後、ドクターヘリで長崎市内の病院に搬送され、左肩甲骨骨折、多発肋骨骨折と診断されて入院し、後日手術を受けた。</p> <p>(付図1 事故発生場所概略図 参照)</p>
<p>その他の事項</p>	<p>本船の船首側のハッチコーミングは、他の部分（両舷側、船尾側）のハッチコーミングよりも低くなっており、機関長が上半身を挟まれた場所では、甲板からの高さが約62cmで、クレーンハウス後部下方に取り付けられたカウンタウエイトとの隙間が約15cmであった。</p> <p>本船は、クレーンの巡回範囲の船首側にオレンジ色と黒の縞模様のペイントが施された固定柵が設置され、同両舷側には、甲板上にオレンジ色の線が引かれていたほか、クレーン使用時は同固定柵からハッチコーミングの間にチェーンが張られていた。</p> <p>本船の運航者は、担当者を本船に派遣したり事故事例を掲載した資料を本船に提供したりして定期的に本船の乗組員に対して安全教育を実施しており、同教育の中で、クレーン使用時はクレーンの巡回範囲に入らないように指導していた。</p> <p>また、本船は、出航前に毎回作業前ミーティングと危険予知活動を実施しており、本事故当日の危険予知活動では、作業時の潜在的危険ポイントとして、他船との接触、落水のほか、クレーンの巡回範囲に入らないことが挙げられていた。</p> <p>船長は、クレーン使用時はクレーンの巡回範囲に入ることは禁止されていたので、本事故当時、機関長等が捨て石の投入作業の完了後に本件作業を行うものと考えていた。</p> <p>機関長は、本事故当時、ヘルメット、作業着の上下、長靴を着用し</p>

<ul style="list-style-type: none">・ 旋回式クレーンを装備した船舶の乗組員は、クレーンの使用中、クレーンの旋回範囲に絶対に入らないこと。・ クレーンの旋回範囲への立入禁止措置としてチェーンを使用している船舶の乗組員は、クレーンの使用中、常時チェーンを張っておくこと。
--	---
