船舶事故調査報告書

令和5年4月26日

運輸安全委員会（海事専門部会）議決

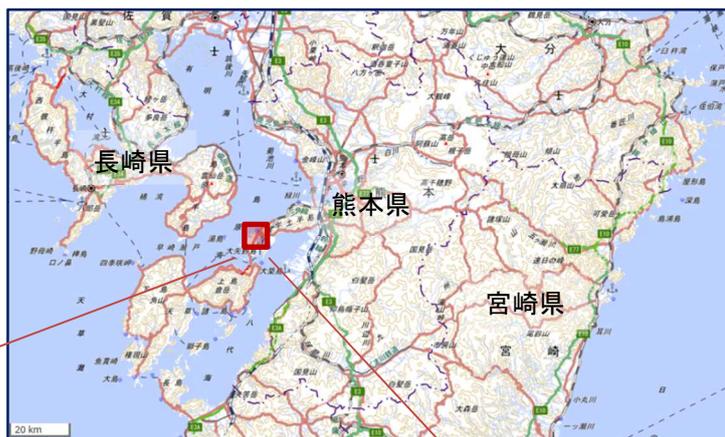
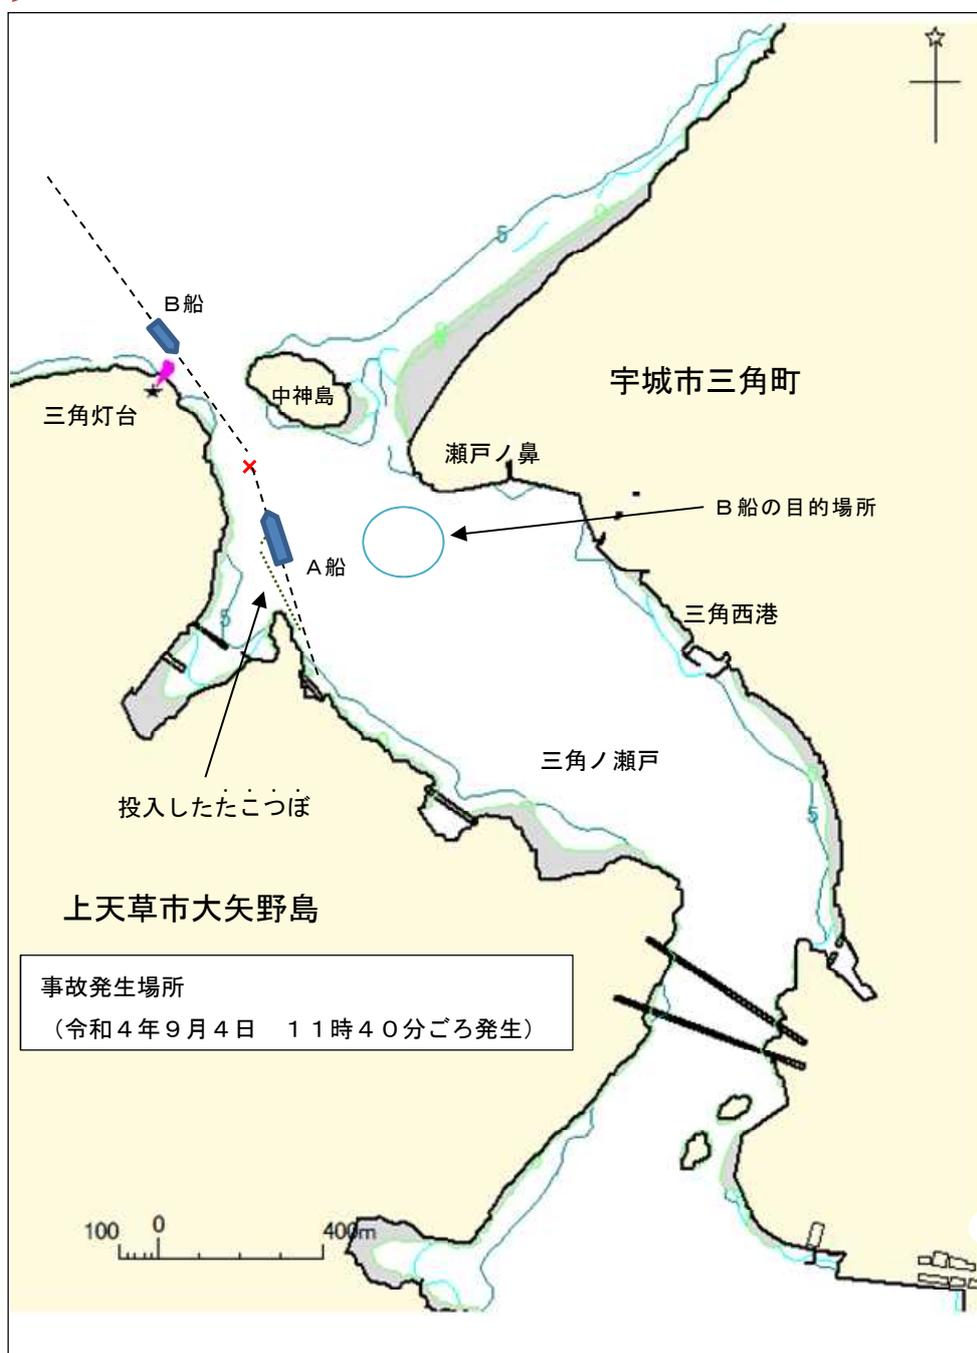
付図1 事故発生経過概略図

<p>損傷</p>	<p>A 左舷船首部外板に擦過傷 B 船首部外板に破損等</p>
<p>気象・海象</p>	<p>気象：天気 曇り、風向 南、風速 約1.0m/s、視界 良好 海象：海上 平穏、潮汐 上げ潮の中央期、潮流 北西流約1ノット(kn)</p>
<p>事故の経過</p>	<p>A船は、船長Aほか2人（以下「甲板員A₁及び甲板員A₂」という。）が乗り組み、三角ノ瀬戸でたこつぼ漁を行う目的で、令和4年9月4日08時00分ごろ熊本県上天草市大矢野町の係留場所を出発し、三角ノ瀬戸南口付近で漁を行った後、場所を変えて、11時30分ごろ同瀬戸の大矢野島北東岸に沿って1本800～1,000mの幹縄に100個のたこつぼを取り付けた仕掛けの投入作業を始めた。</p> <p>船長Aは、左舷船首部甲板の前部に立ってリモコンによる遠隔操縦を行い、甲板員A₁が、左舷船首部甲板からたこつぼを取り付けた仕掛けを海に投入しながら、約6knの速力（対地速力、以下同じ。）で北北西進させた。（図1参照）</p> <div data-bbox="443 884 1428 1377" data-label="Image"> </div> <p>図1 A船の操業（イメージ）</p> <p>船長Aは、たこつぼの投入を始めてからしばらくして、左舷船首方の三角灯台下辺りから、A船に向かってくるB船を視認し、B船の様子を見ようと機関を中立運転として行きあし状態のまま進んでいたところ、更にB船がA船に向かって接近してくるので、危険を感じ、A船の甲板上にいた乗組員2人と共にB船に向かって大声で叫びながらA船の船首部甲板右舷側に退避したとき、A船の左舷船首部とB船の船首部とが衝突した。</p> <p>船長Aは、B船が反転してA船に寄せてきたので、船長Bと両船の損傷状況及び乗船者に負傷者がいないか確認した後、海上保安庁に通報を行い、巡視艇の到着を待って、事後の対応に当たった。</p> <p>B船は、船長Bが1人で乗り組み、同乗者3人を乗せ、釣りをを行う目的で、三角町戸馳島<small>とばせ</small>のマリーナを出発し、三角灯台北方沖で釣りを</p>

行った後、11時37分ごろ釣り場を移動しようと三角ノ瀬戸の瀬戸ノ鼻南西方沖に向けて発進し南東進した。

船長Bは、B船を発進させた直後にB船の推進力が低下したように感じ、プロペラに何か引っ掛かったのではと思い、減速して、プロペラの状態が分かる海面近くまで船外機をチルトアップした後、船首方の確認をしたところ、正船首方より少し右方にB船の方を向いて、ゆっくり向かってくるA船を視認したが、まだ距離がある上、A船があまり進んでいないような感じに見え、時間的余裕があると思い、操舵区画の後方に下がって船尾方を向いてプロペラの状態確認を行った。

船長Bは、プロペラに異常を認めず、船外機をチルトダウンした後、再度、A船の動向を確認したところ、船首方至近にA船を認め、右舵を取った直後、B船とA船とが衝突した。

<p>外機を停止すると潮流により付近の岩場へ圧流されるおそれがあることを考慮しても、接近するまでに時間的な余裕があったことから、航行を続けながら船首方の状況も時折確認していたものの、船尾方を向いてプロペラの状態確認に意識を向けていたものと考えられる。</p>
原因	<p>本事故は、三角ノ瀬戸において、A船が操業を行いながら北北西進中、B船が南東進中、船長Aが、左舷船首方から行き会う態勢で接近してくるB船を視認した際、B船がA船の左舷方へ避けて行くものと思ひ込み、行きあし状態のまま航行を続け、また、船長Bが、プロペラの回転を止めずに海面近くまで船外機をチルトアップしてプロペラの状態確認に意識を向けながら航行を続けたため、両船が衝突したものと考えられる。</p>
再発防止策	<p>今後の同種事故等の再発防止に役立つ事項として、次のことが考えられる。</p> <ul style="list-style-type: none"> ・ 船長は、操業中であっても自船に接近する他船がいる場合は、他船が自船を避けてくれると思ひ込まず、早めに停船又は転舵して衝突を避けるための措置を採ること。 ・ 船長は、操業目的で甲板に出て遠隔操縦リモコンを使用し、転舵が難しい状態で操船を行う場合、近づく他船に対して、すぐに注意喚起を行えるよう、甲板に携帯式の簡易エアホーン等を備えておくこと。 ・ 船長は、狭い水路を航行中に船外機プロペラの異常を感じて確認を行う場合、必ず、安全な場所まで移動し、船外機を停止して状態確認を行うこと。
