## 船舶事故調査報告書

運輸安全委員会（海事専門部会）議決

事故種類	乗組員負傷
発生日時	令和4年1月24日 11時35分ごろ
発生場所	宮城県石巻市網地島南南東方沖 濤波岐埼灯台から真方位148°20.3海里（M）付近 （概位 北緯37°57.5′ 東経141°43.6′）
事故の概要	漁船第三十一大林丸は、操業中、底引き網開口板に繋がるワープが上下に振動した際、同ワープが甲板長に当たり負傷した。
事故調査の経過	令和4年2月15日、本事故の調査を担当する主管調査官（仙台事務所）ほか1人の地方事故調査官を指名した。 原因関係者から意見聴取を行った。
<b>事実情報</b> 船種船名、総トン数 船舶番号、船舶所有者等 L×B×D、船質 機関、出力、進水等	漁船 第三十一大林丸、66トン 130717、株式会社真高漁業（A社） 31.45m×6.40m×2.70m、鋼 ディーゼル機関、698kW、昭和63年7月
乗組員等に関する情報	船長 65歳 四級海技士（航海） 免許年月日 昭和56年6月10日 免状交付年月日 令和2年8月31日 免状有効期間満了日 令和7年10月17日 漁労長 64歳 四級海技士（航海） 免許年月日 昭和55年1月7日 免状交付年月日 令和3年7月6日 免状有効期間満了日 令和8年7月5日 甲板長 31歳
死傷者等	軽傷 1人（甲板長）
損傷	なし
気象・海象	気象：天気 晴れ、風向 西北西、風力 5、視界 良好 海象：うねり 波向北東、波高約2.0m
事故の経過	本船は、船長、漁労長及び甲板長ほか4人が乗り組み、1そう引き沖合底引き網漁を行う目的で、令和4年1月24日03時10分ごろ、石巻市石巻漁港を出港した。

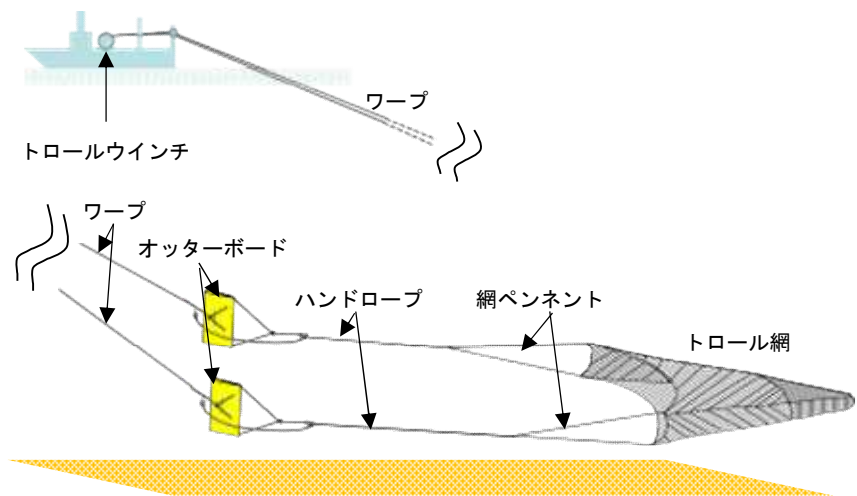
図1 えい網時の主な漁具の構成

本船は、オッターボード\*1を有する底引き網漁船で、えい網時の主な漁具は次のように構成されていた。(図1参照)

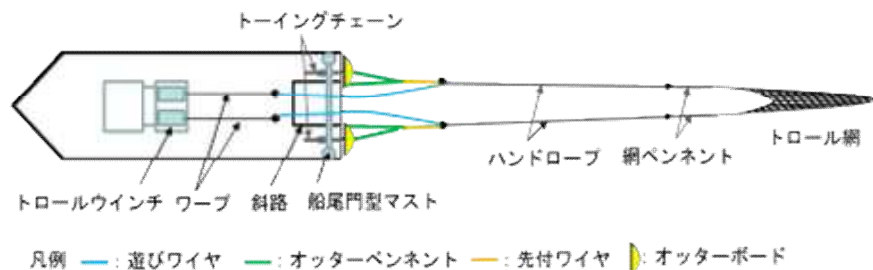
図2 ハンドロープの張力をオッターボードにかけた状況

本船は、オッターボードに接続されたオッターペンネット(鋼製、直径約20mm、長さ約8m)及び先付ワイヤ(鋼製、直径約20mm、長さ約2m)をハンドロープに接続した後、ハンドロープの張力をオッターボードにかけ、ワーブに接続された遊びワイヤ(鋼製、直径約20mm、長さ約16m)を弛ませた。(図2参照)

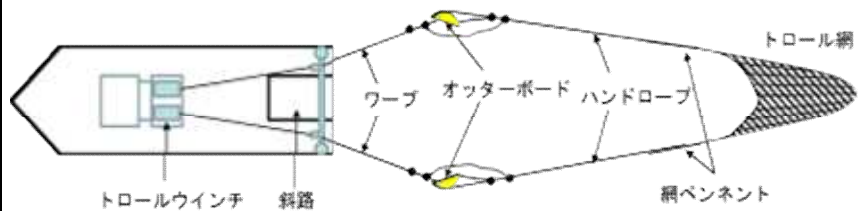
図6 本船のえい網状況

本船は、オッターボードを投入後、船長が船橋後部でトロールウインチを操作してワープ（鋼製、直径約20mm）を繰り出した後、同ウインチのブレーキを閉めてオッターボードの開き具合を確認し、更にワープを繰り出した後、同様の操作を繰り返してワープを水深の約3倍の長さまで伸ばし、トロール網をえい網していた。（図6参照）
