船舶事故調査報告書

事故種類	乗組員負傷
発生日時	令和4年1月30日 07時40分ごろ
発生場所	岩手県釜石市 両石漁港東方沖 両石湾中根灯標から真方位090° 3.2海里（M）付近 （概位 北緯39° 18.2′ 東経141° 58.2′）
事故の概要	漁船第十一箱崎丸は、定置網の撤去作業中、乗組員が負傷した。
事故調査の経過	令和4年3月1日、本事故の調査を担当する主管調査官（仙台事務所）ほか1人の地方事故調査官を指名した。 原因関係者から意見聴取を行った。
事実情報 船種船名、総トン数 船舶番号、船舶所有者等 L×B×D、船質 機関、出力、進水等	漁船 第十一箱崎丸、19トン IT2-6025（漁船登録番号）、釜石東部漁業協同組合 22.00m（Lr）×5.28m×1.74m、FRP ディーゼル機関、610kW（動力漁船登録票による）、平成24年10月10日
乗組員等に関する情報	船長 51歳 一級小型船舶操縦士・特殊小型船舶操縦士・特定 免許登録日 平成3年2月27日 免許証交付日 令和2年6月15日 （令和8年2月26日まで有効） 乗組員A 50歳 乗組員B 37歳
死傷者等	軽傷 1人（乗組員B）
損傷	なし
気象・海象	気象：天気 晴れ、風向 西、風力 4、視界 良好 海象：うねり 波向北、波高約1.3m
事故の経過	本船は、船長、乗組員A及び乗組員Bほか4人が乗り組み、定置網を撤去する目的で、船尾から船外機船をえい航し、令和4年1月30日07時00分ごろ、僚船1隻と共に両石漁港を出航した。 本船は、側張り（定置網の骨組みとなる綱）と側張りを固定する土俵及び側張りを海面上に支える台と呼ばれる大型浮きだけとなった定置網の南側に到着した。 本船は、南側の側張りを撤去する目的で、定置網の東側にある台に

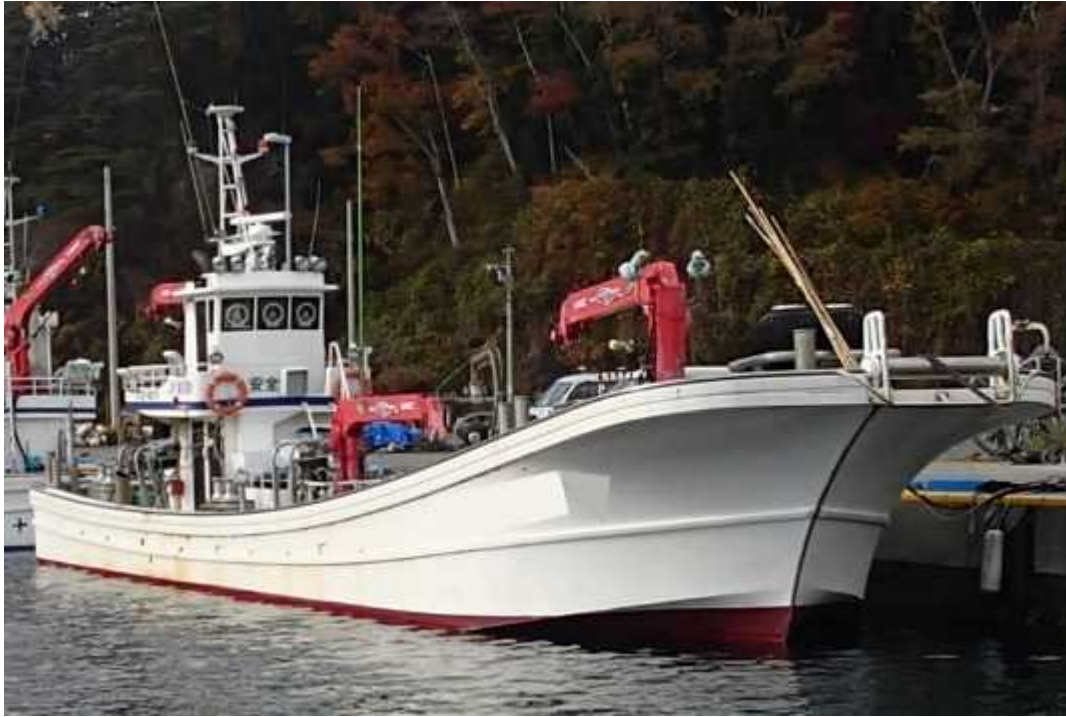
写真3 本船の同型船

<p>同組合に本事故の発生を連絡し、同組合が119番通報を行った。</p> <p>乗組員Bは、来援した救急車で釜石市内の病院に搬送され、左環指デグロービング損傷*1等と診断された。</p> <p>(付図1 事故発生場所概略図、写真3 本船の同型船、写真4 船外機船 参照)</p>
その他の事項	<p>船長は、船長として約15年の経験を有し、また、底引き網漁は約31年の経験を有していた。</p> <p>乗組員Bは、約18年の底引き網漁の経験を有していた。</p> <p>乗組員Bは、本事故当時、船外機船船尾側の係留索を本船左舷舷縁下の棒状の金物に係止し、体を支えようとして本船左舷舷縁の上に左手の指を3本置いた際、船外機船船尾側の係留索が左手環指の上に乗り、うねりにより船外機船が下方に動いた時に左手環指が負傷したと本事故後に思った。</p> <p>乗組員Bは、ふだんから船外機船を本船に横着けをする際、船外機船船尾側の係留索を本船舷縁下の棒状の金物に係止していた。</p> <p>船長及び乗組員Bは、本事故当時、カッパの上下、ゴム手袋、ゴム長靴、ヘルメット及び救命胴衣を着用していた。</p> <p>本船は、左舷船尾部に3本のボラードが設置されていた。</p>
分析 乗組員等の関与 船体・機関等の関与 気象・海象等の関与 判明した事項の解析	あり なし あり <p>本船は、両石漁港東方沖において、北方からのうねりがある状況下、乗組員Bが、本船舷縁下の棒状の金物に船外機船船尾側の係留索に係止したところ、うねりによる船体動揺があったことから、体を支えようとして左舷舷縁に左手を置いた際、船外機船が上下動し、乗組員Bの左手環指が、本船左舷舷縁と同係留索との間に挟まれて負傷したものと考えられる。</p>
原因	<p>本事故は、本船が、両石漁港東方沖において、北方からのうねりがある状況下、乗組員Bが、本船舷縁下の棒状の金物に船外機船船尾側の係留索に係止したところ、うねりによる船体動揺があったため、体を支えようとして左舷舷縁に左手を置いた際、船外機船が上下動し、乗組員Bの左手環指が、本船左舷舷縁と同係留索との間に挟まれたことにより発生したものと考えられる。</p>
